# 完工攝影報告

工程名稱：南部煉油廠廢水管線三吋阻斷工程

施工廠商：宏利工程

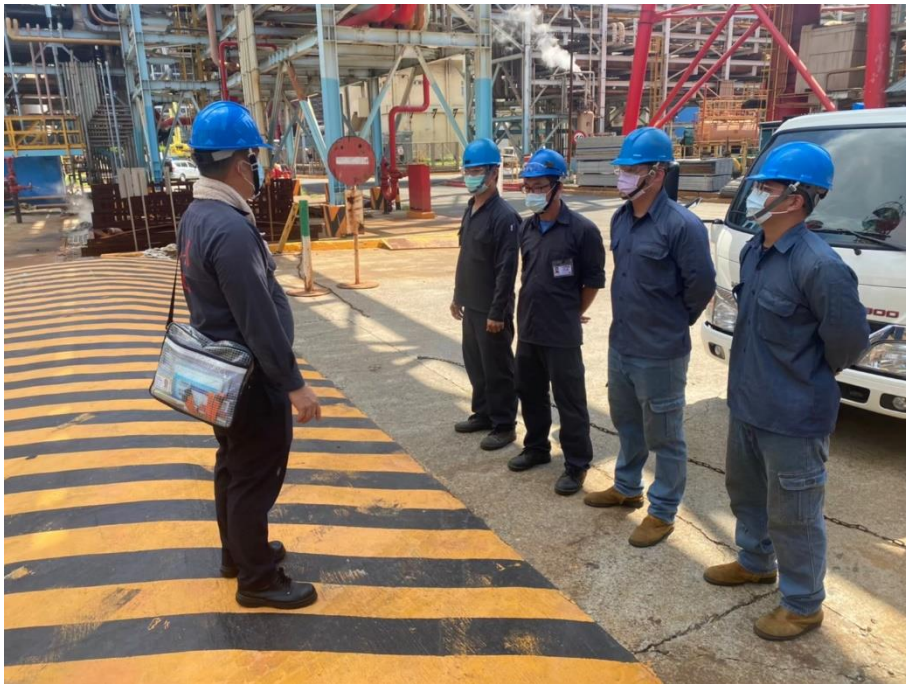
1. 人員施工前現場危害告知

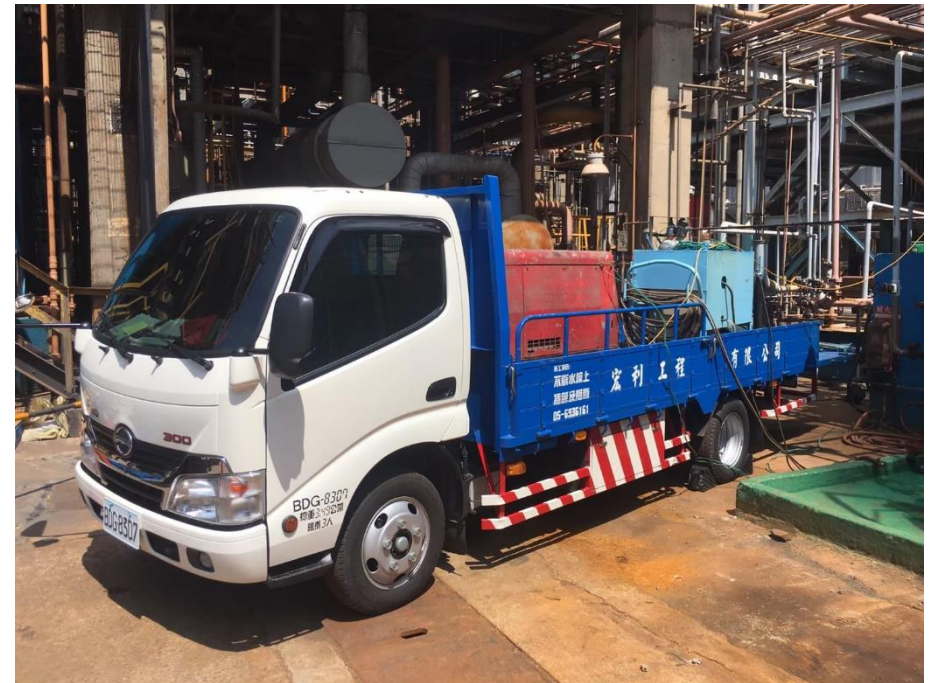
2. 柴油發電機及氬焊機機具定位

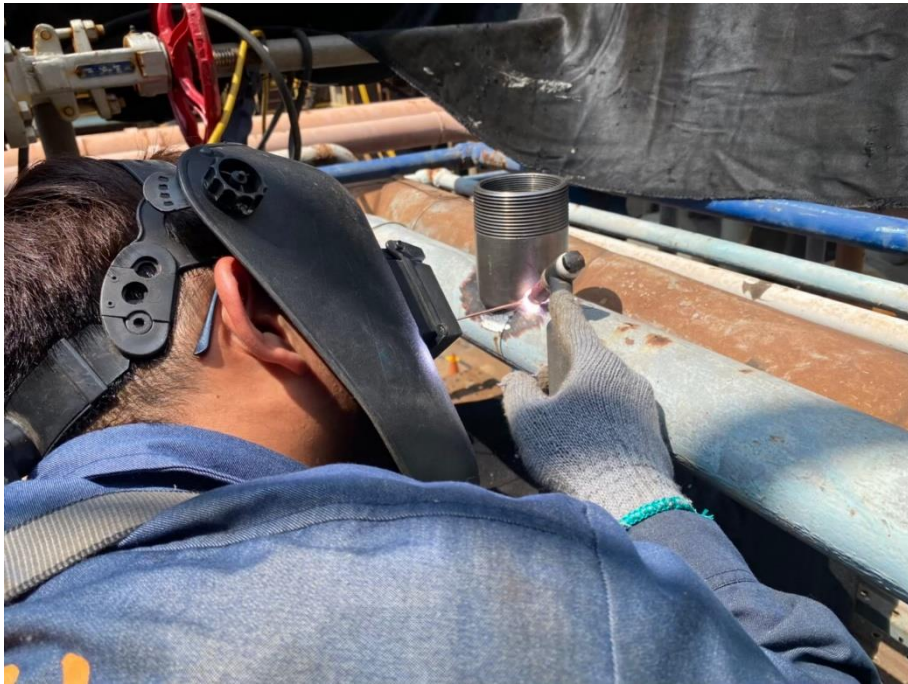
3. 管線研磨及模具組焊作業

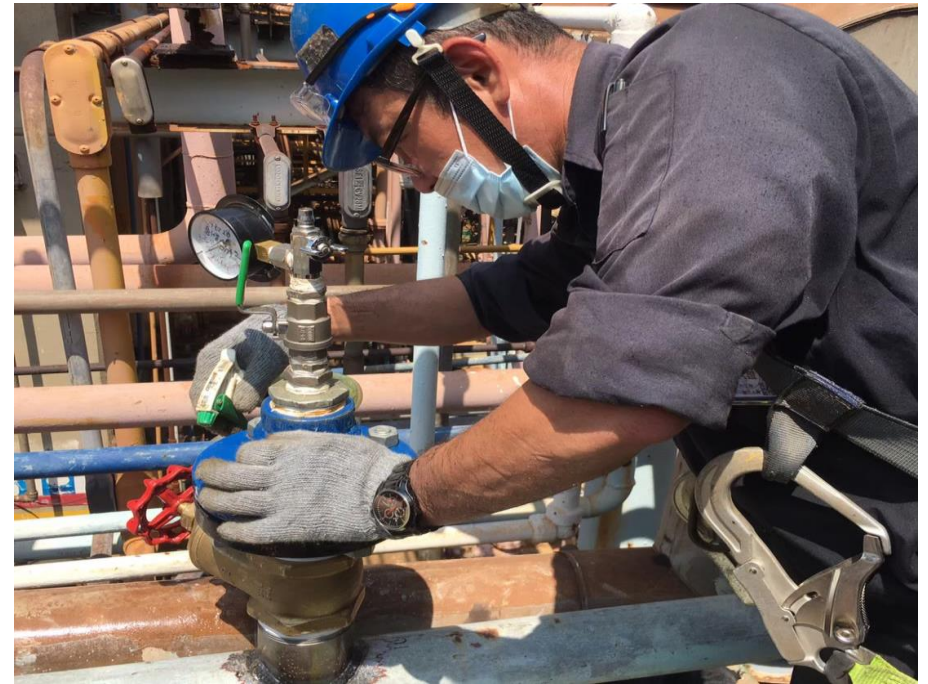
4. 人員安裝閥件及試壓抓漏作業

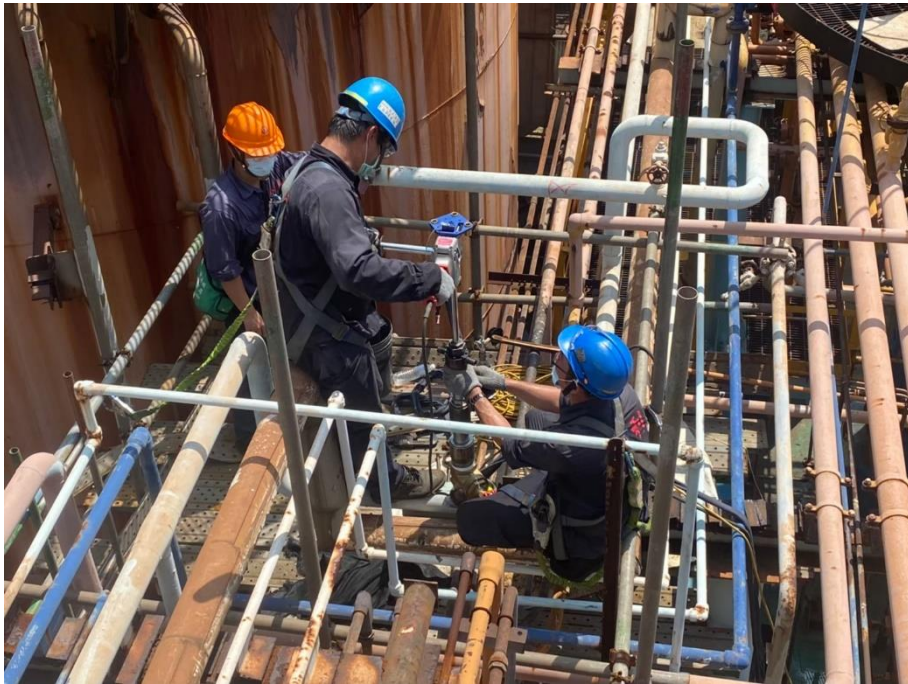
5. 人員執行開孔作業

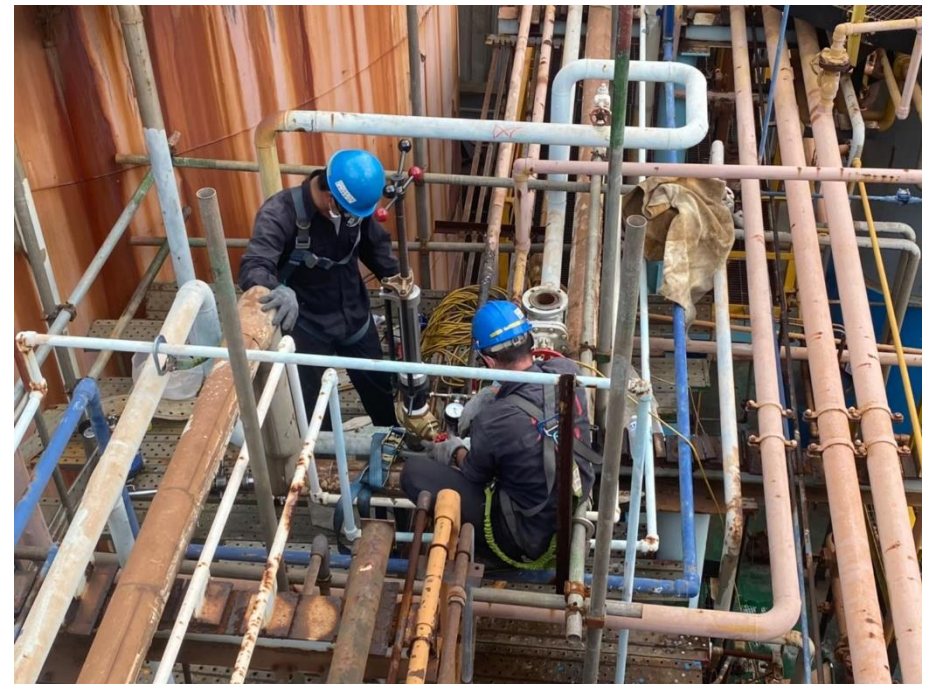
6. 人員安裝阻斷器後進行阻斷作業

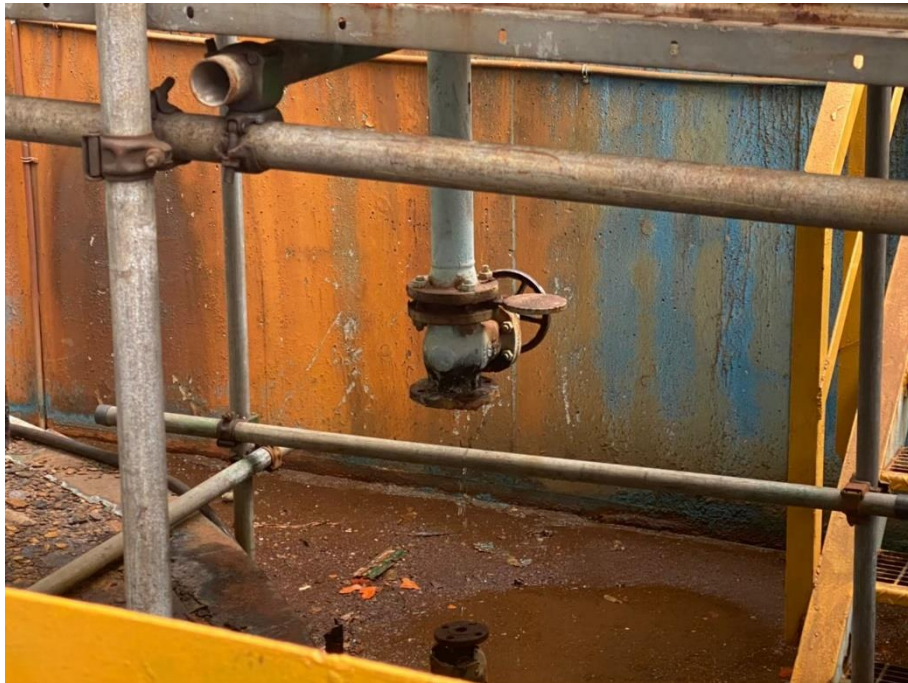
7. 人員進行管路排壓作業確認排空

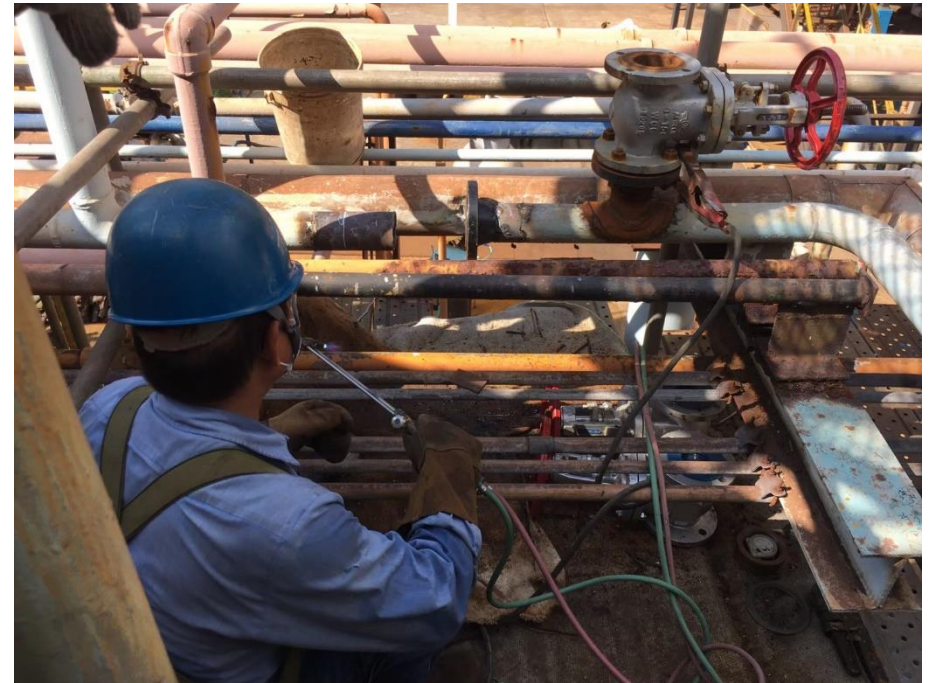
8. 駐廠廠商進行新增閥件焊接作業

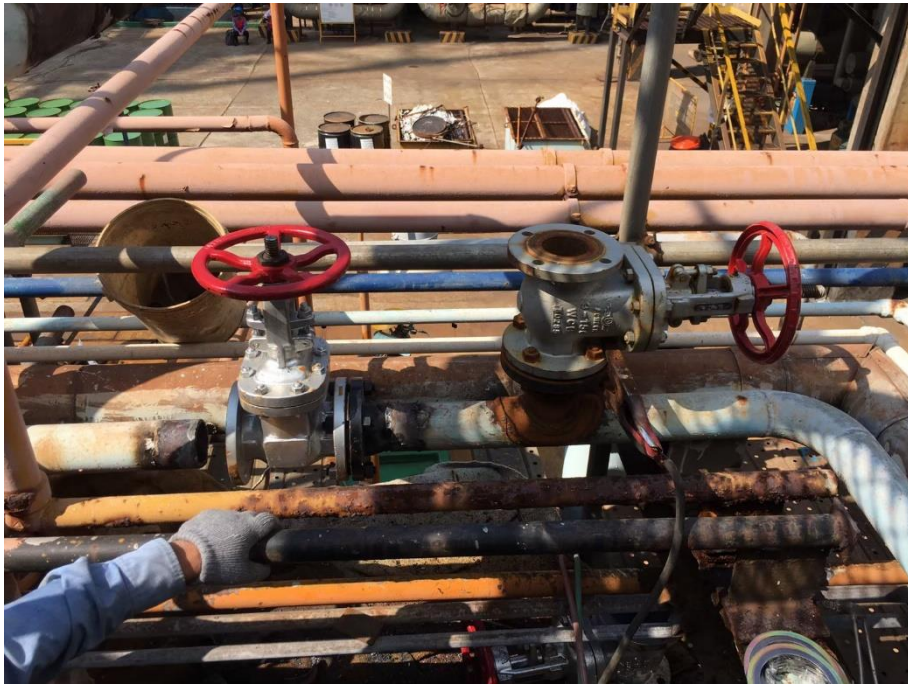
9. 閥件新增完成

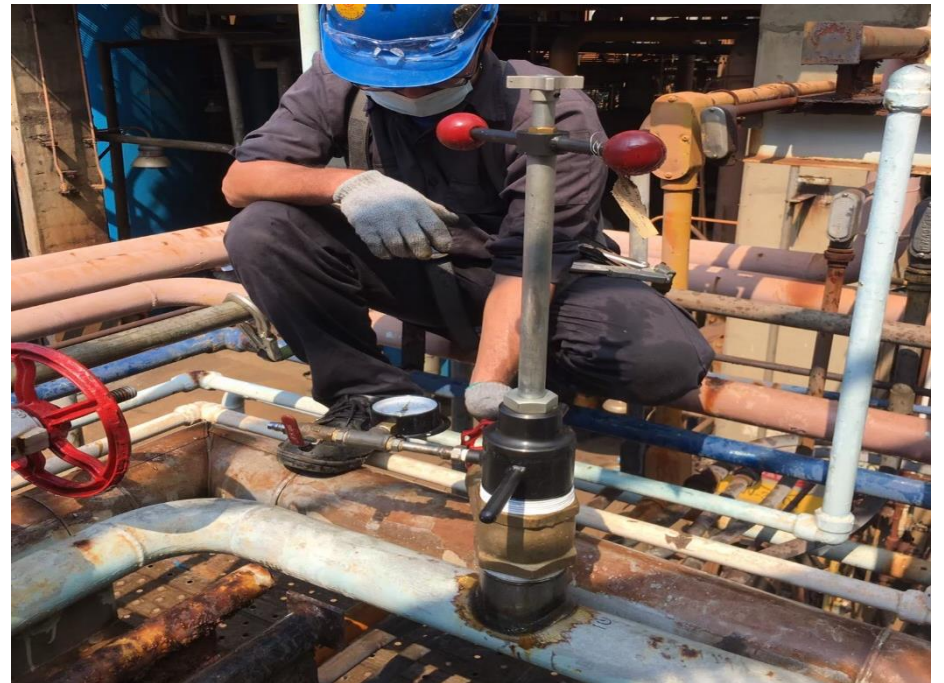
10. 安裝下堵作業

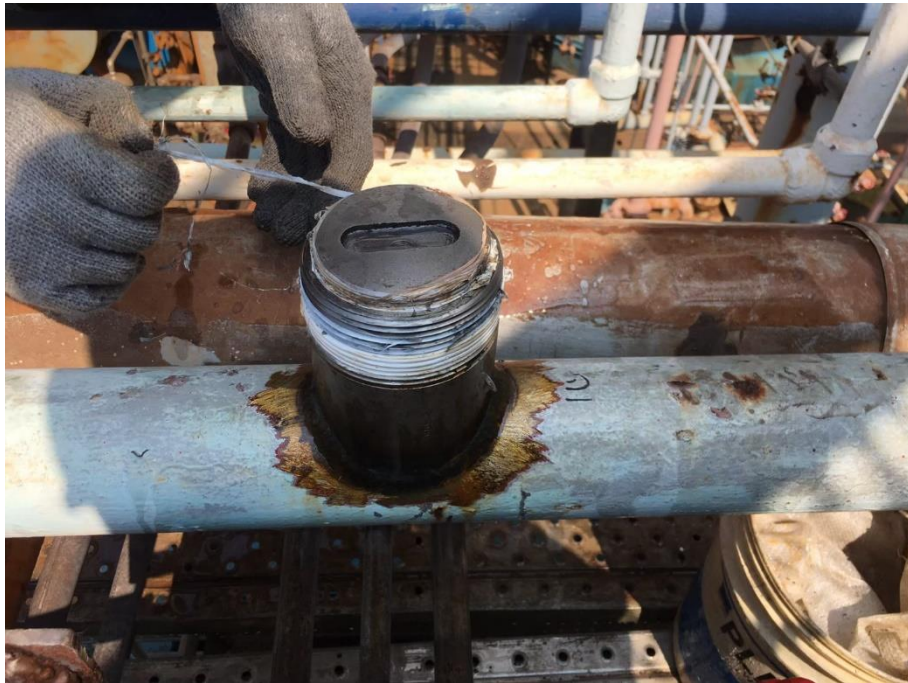
11. 下堵安裝完成

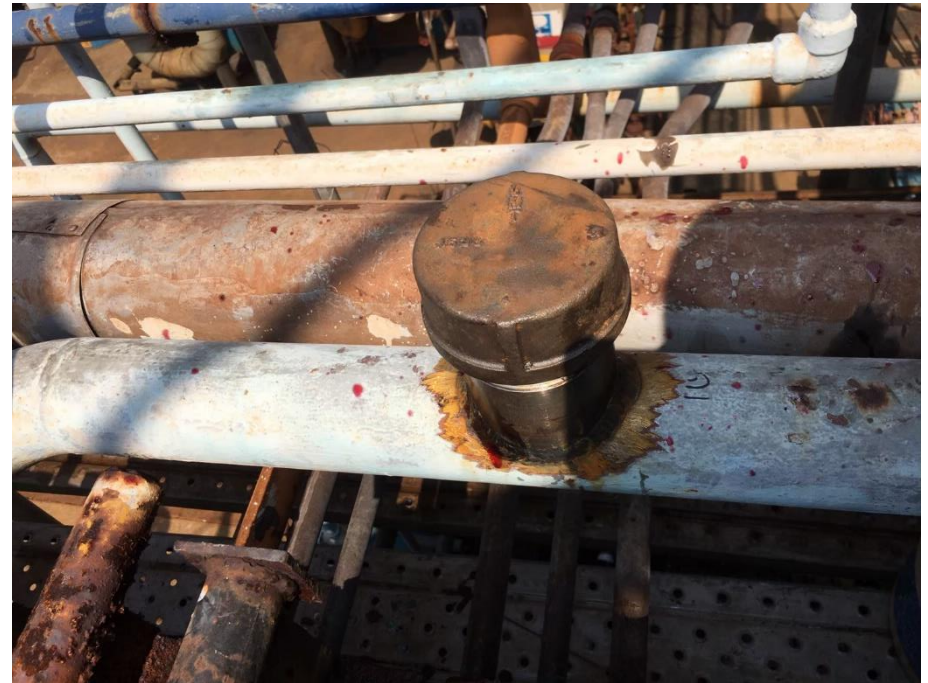
12. 施工完成，安裝盲蓋
