# 完工攝影報告

工程名稱：高雄煉油廠無鉛汽油 10 吋雙阻斷增設閥件作業

施工期間：112.09.25 – 112.10.26

施工廠商：宏利工程

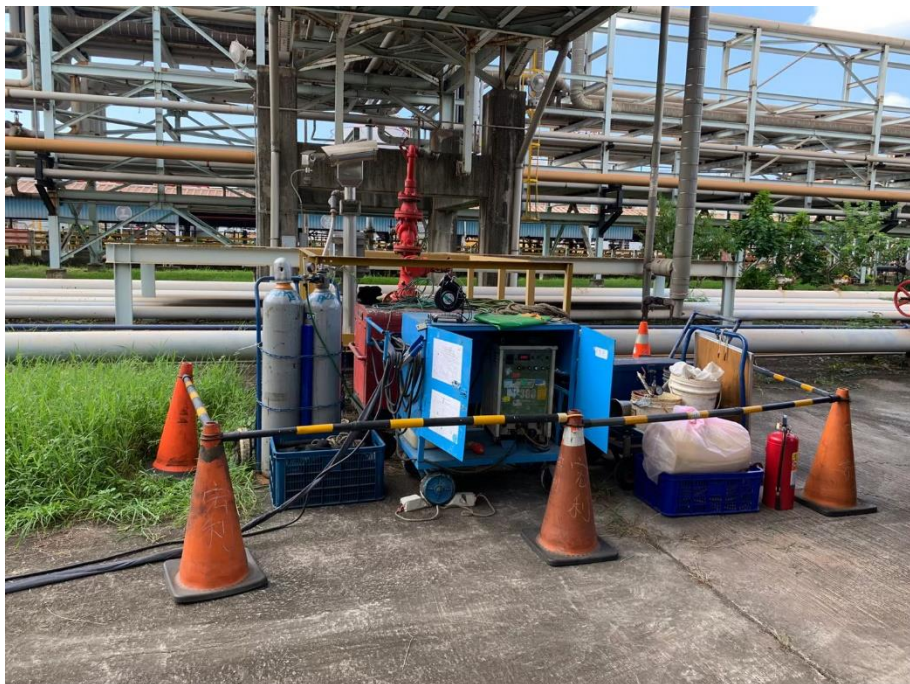
1. 機具定位情形

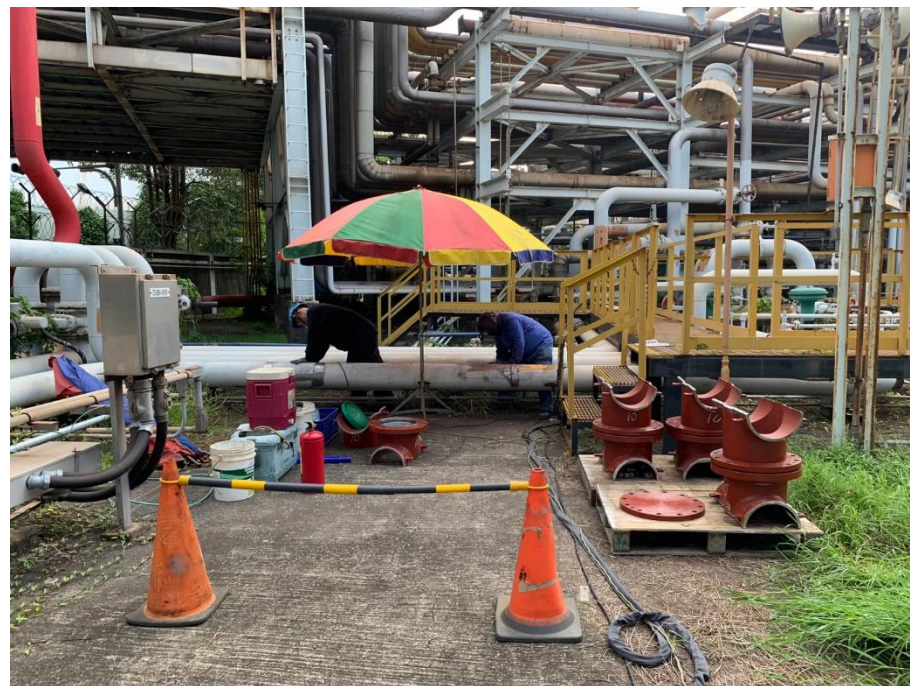
2. 管線研磨作業

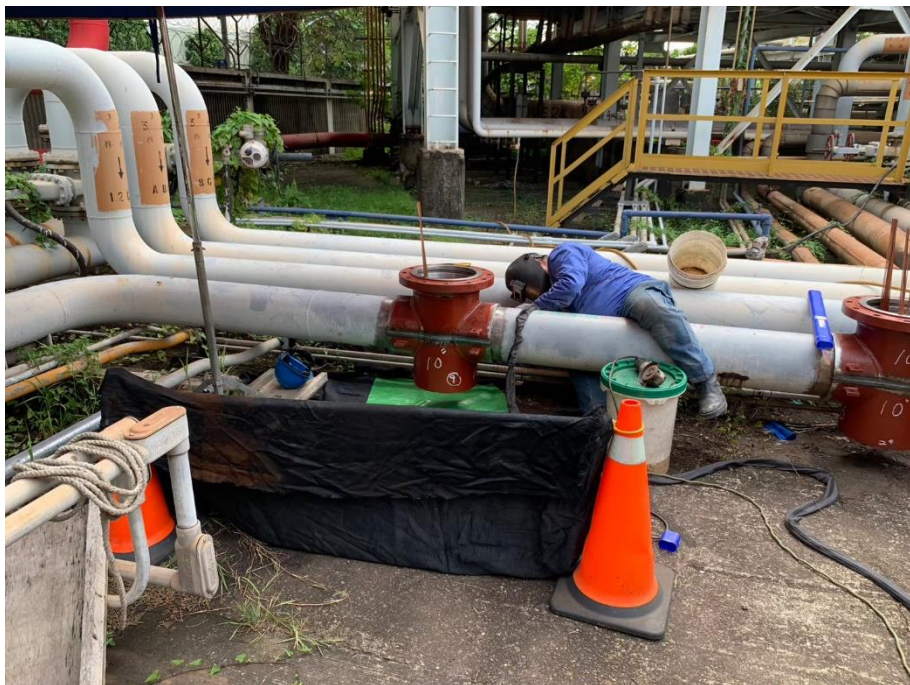
3. 模具組焊作業

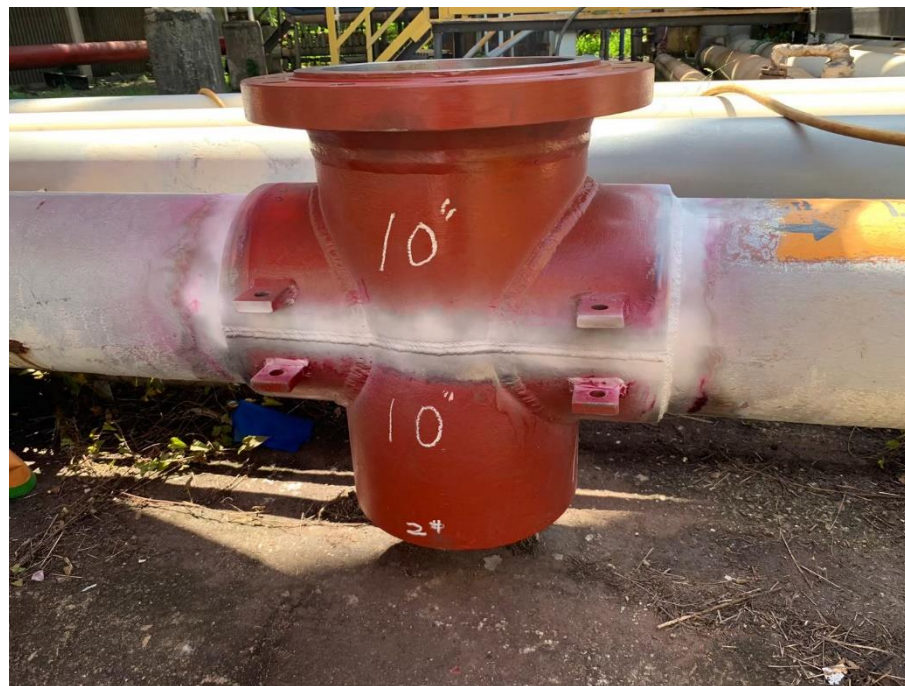
4. 焊道 PT 檢查

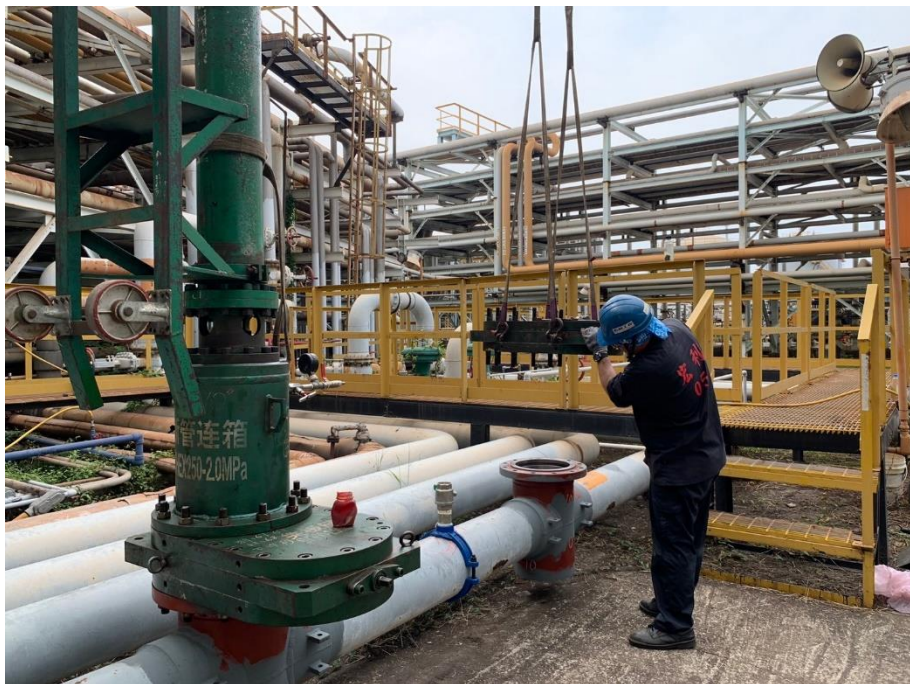
5. 閥件及開孔機具安裝作業

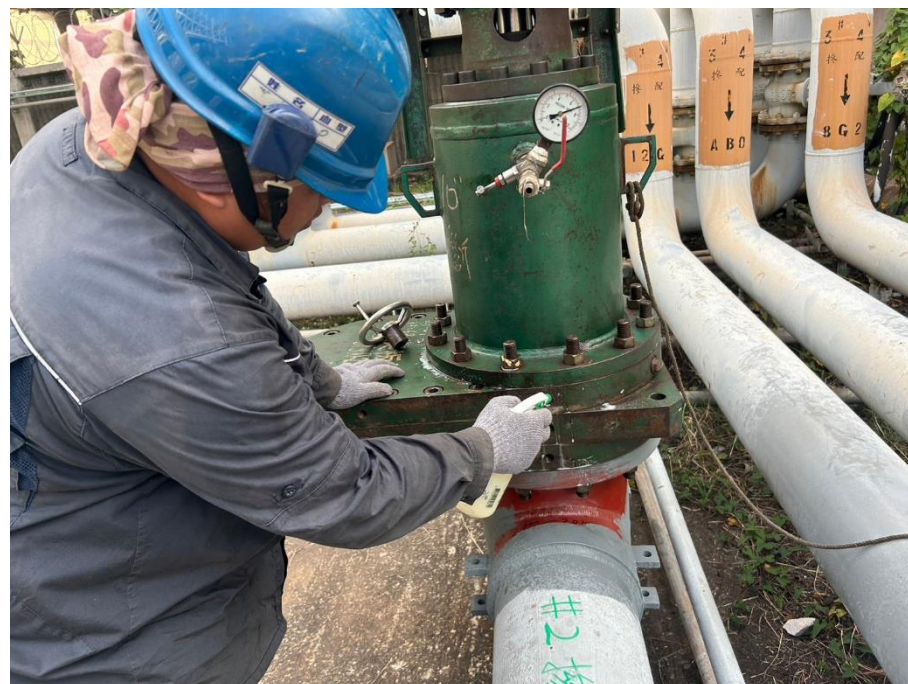
6. 試壓作業

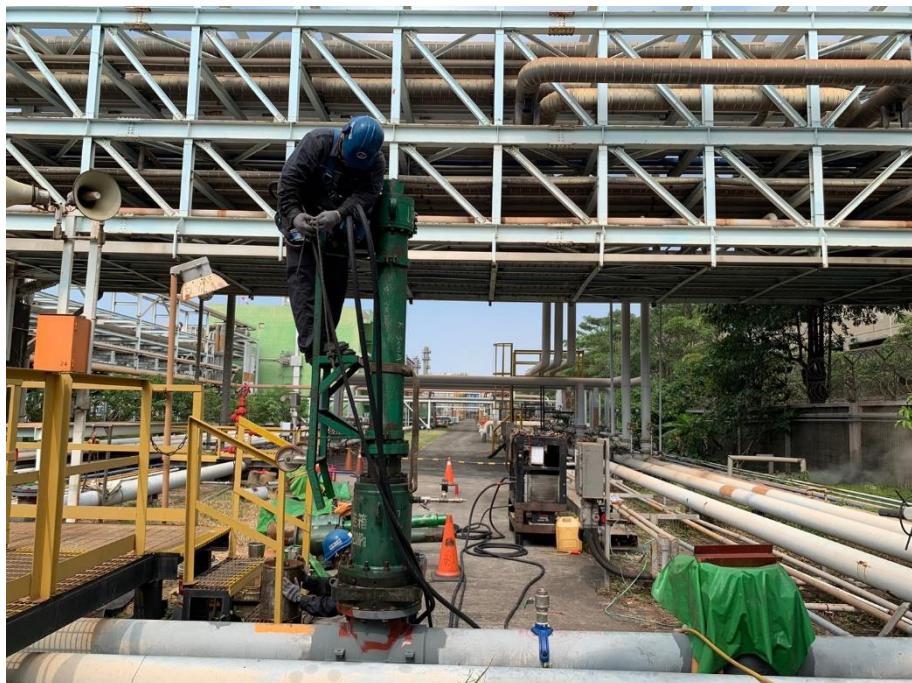
7. 人員執行斷管作業

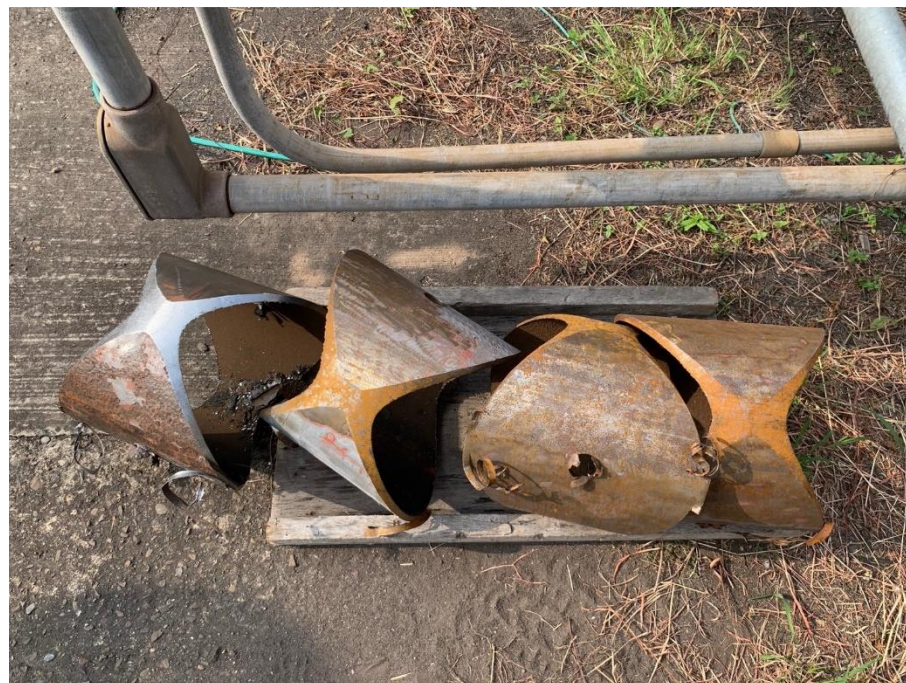
8. 斷管完成確認料塊取出

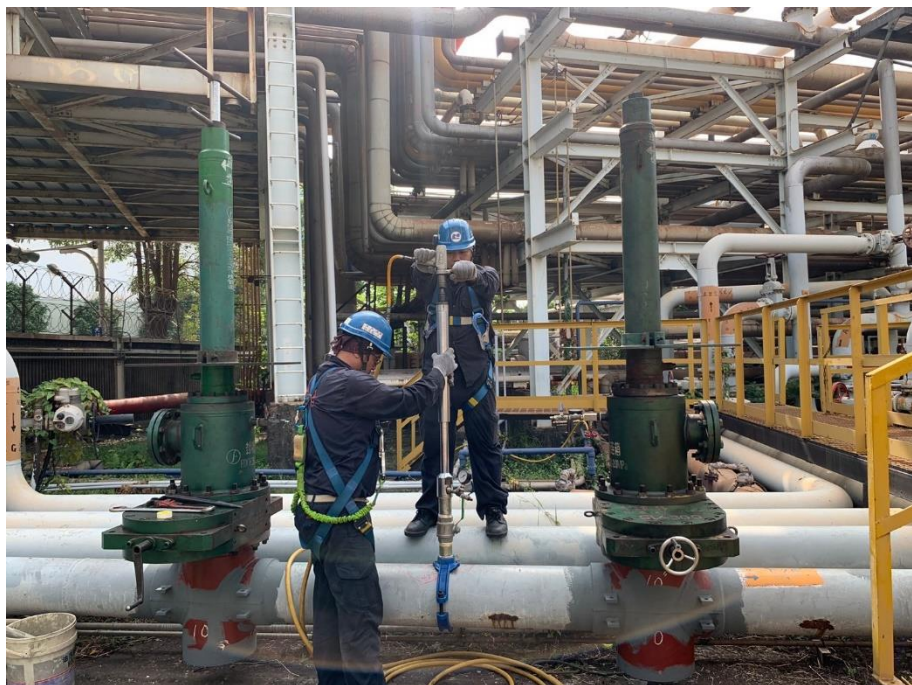
9. 開孔作業

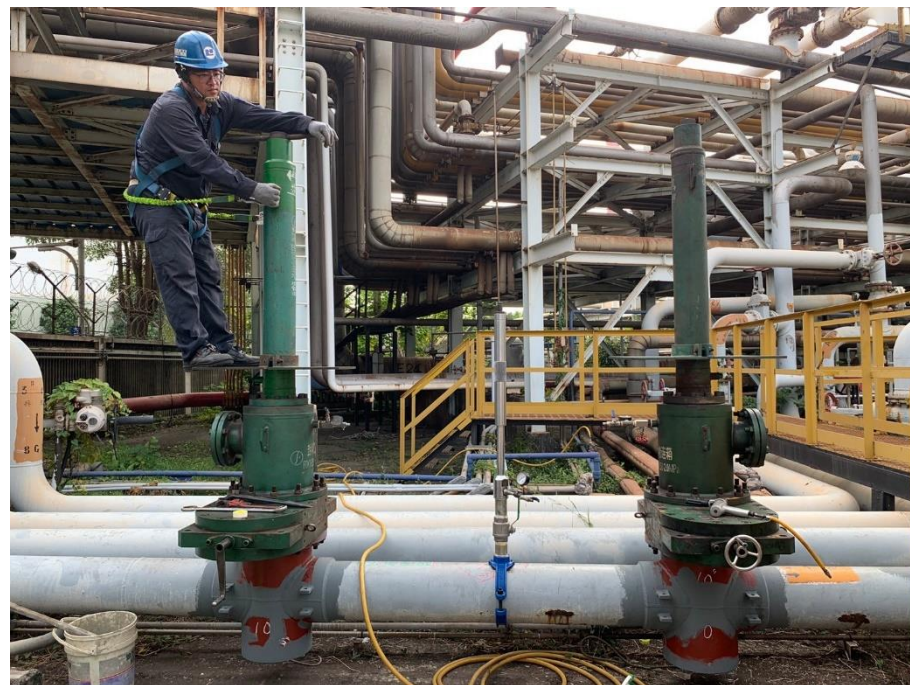
10. 人員進行阻斷作業

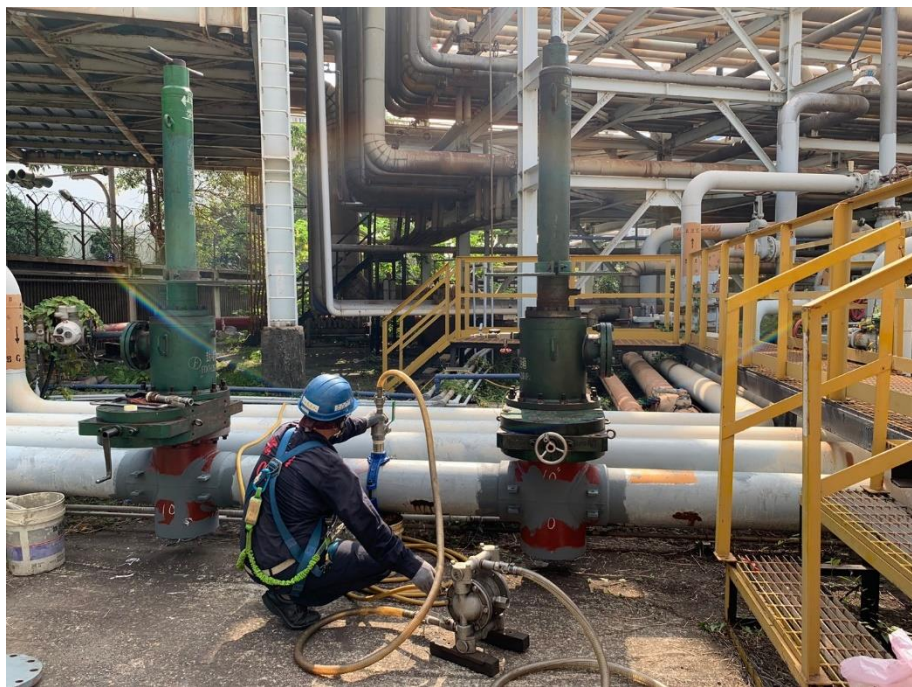
11. 阻斷後進行排油作業

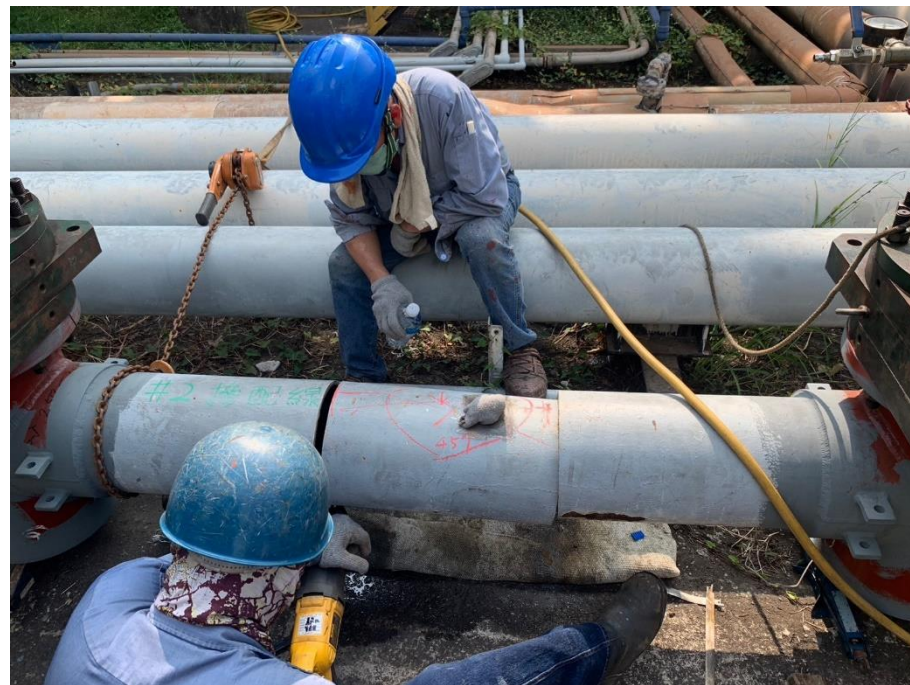
12. 管線切管作業

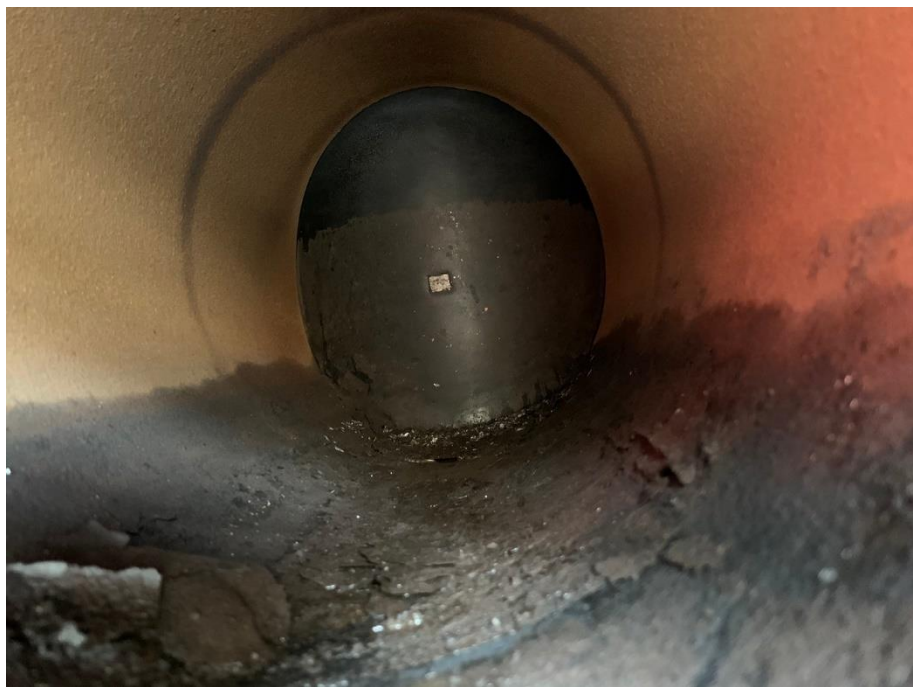
13. 切管後管內阻斷情形，阻斷率 99%

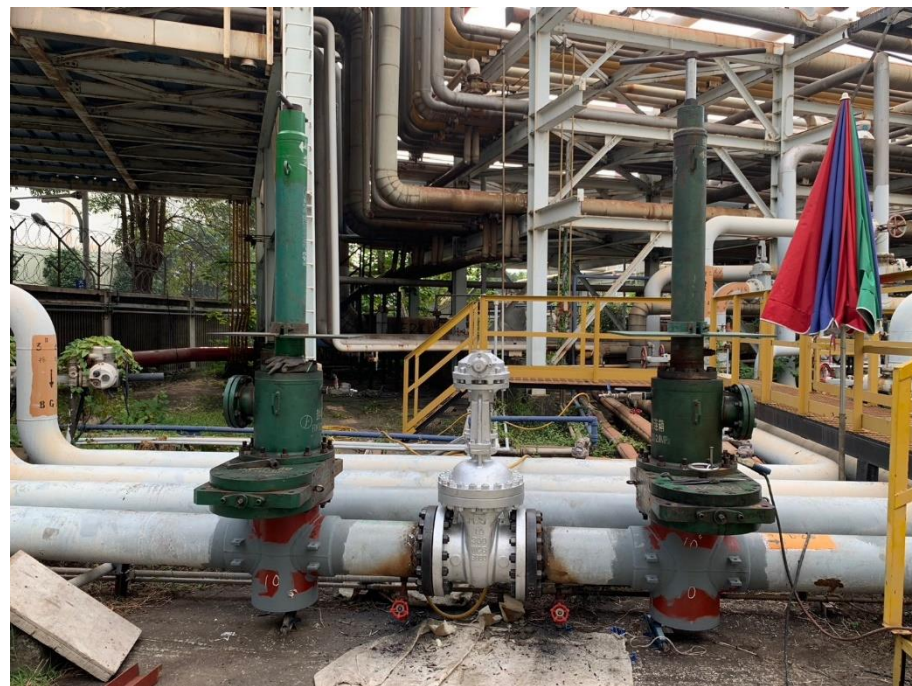
14. 管線增設閥件完成

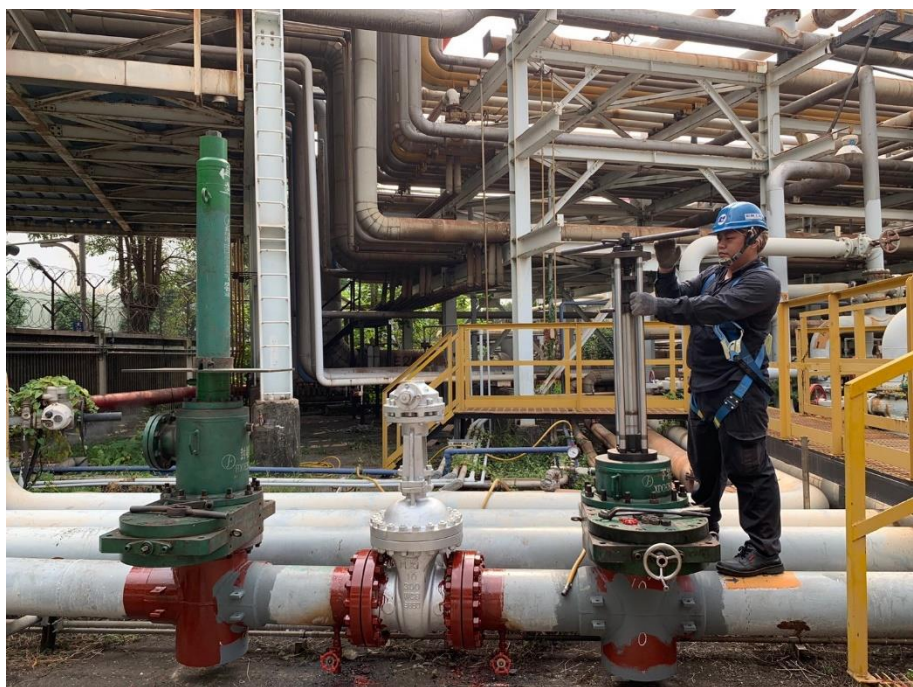
15. 管線進行下堵作業

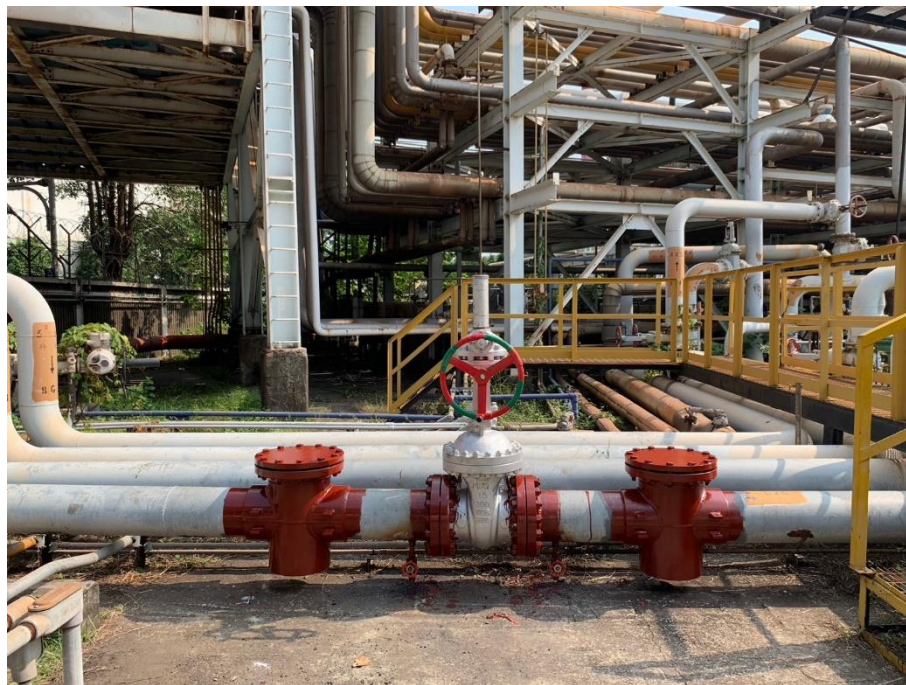
16. 施工完成油漆作業
