# 完工攝影報告

工程名稱：高雄煉油廠無鉛汽油 10 吋雙阻斷增設閥件作業

施工期間：112.09.25 – 112.10.26

施工廠商：宏利工程

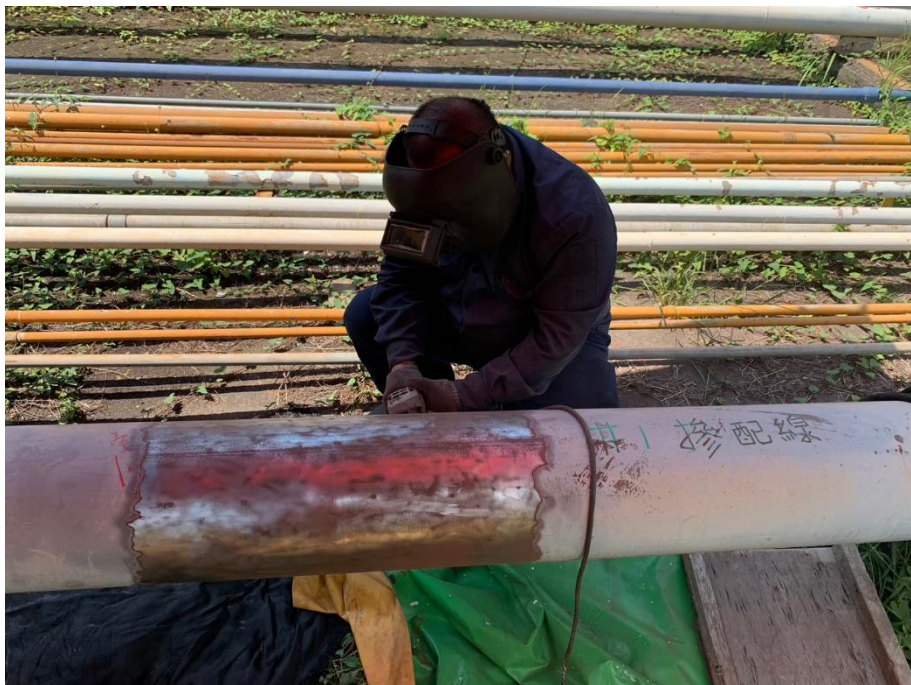
1. 管線研磨作業

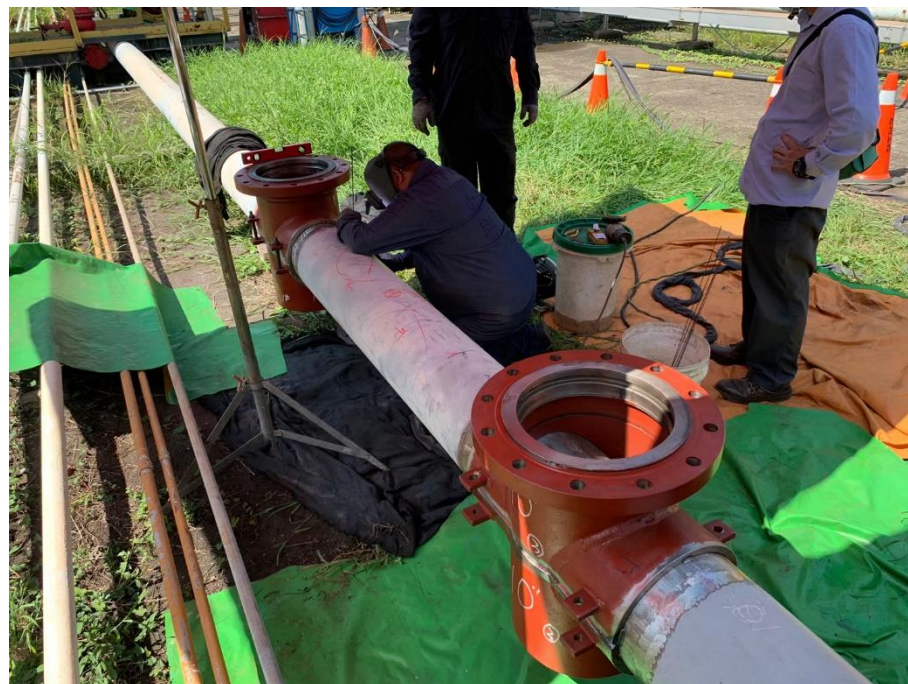
2. 模具組焊作業

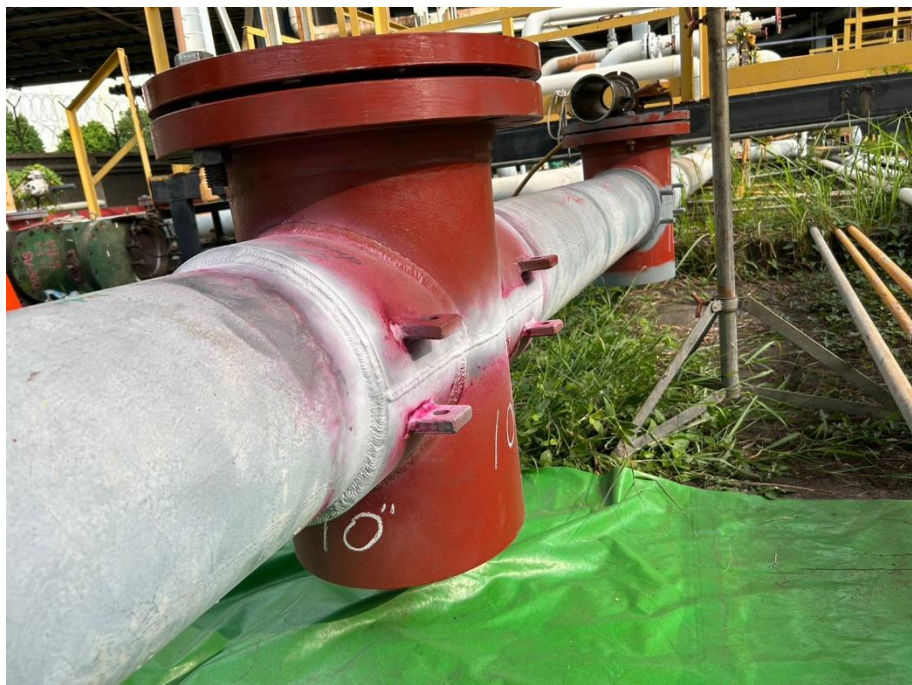
3. 焊道 PT 檢查作業

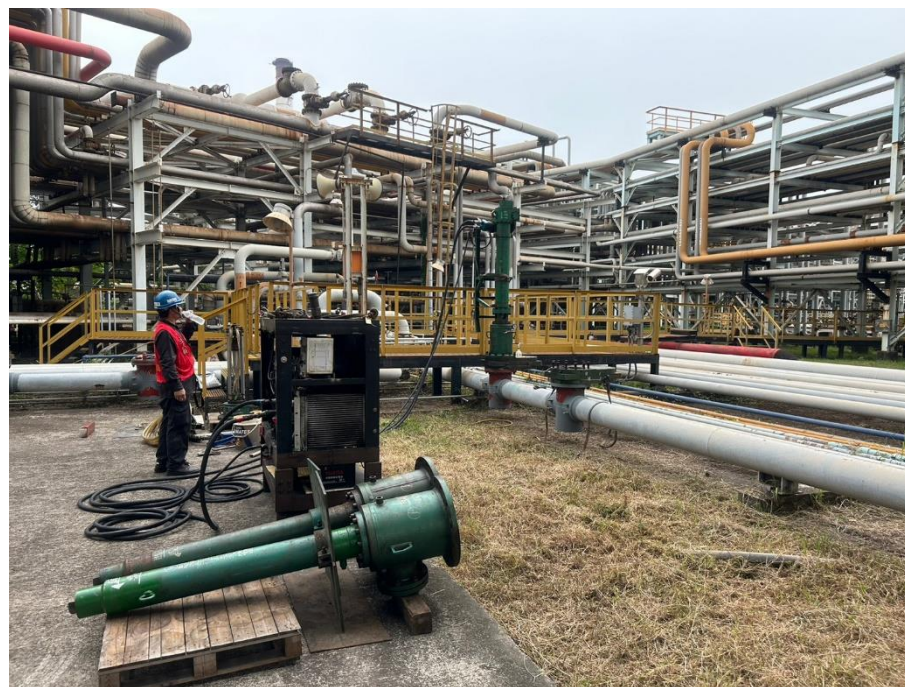
4. 閥件及開孔機具安裝作業

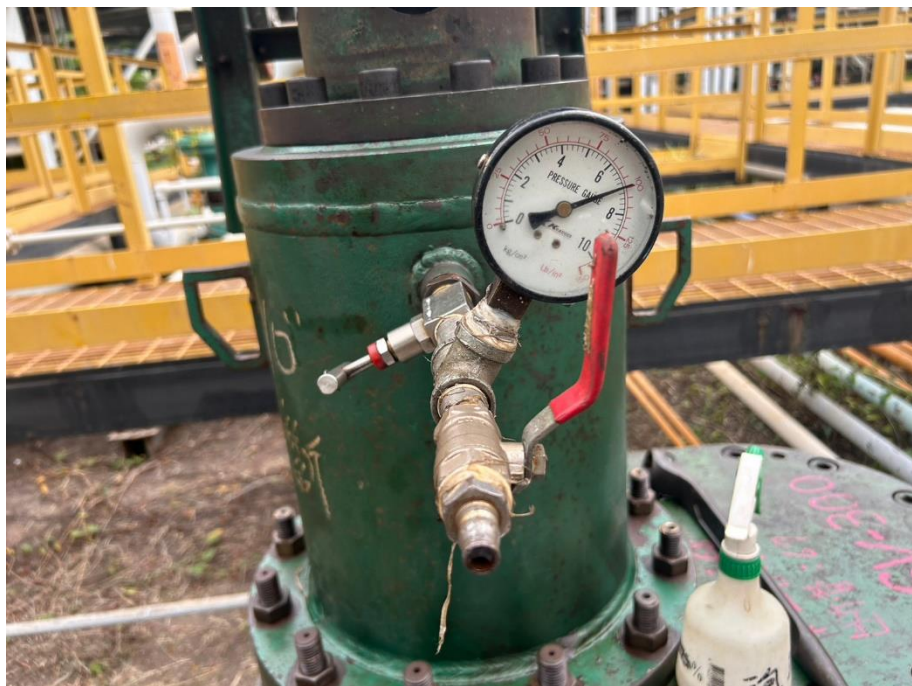
5. 試壓作業

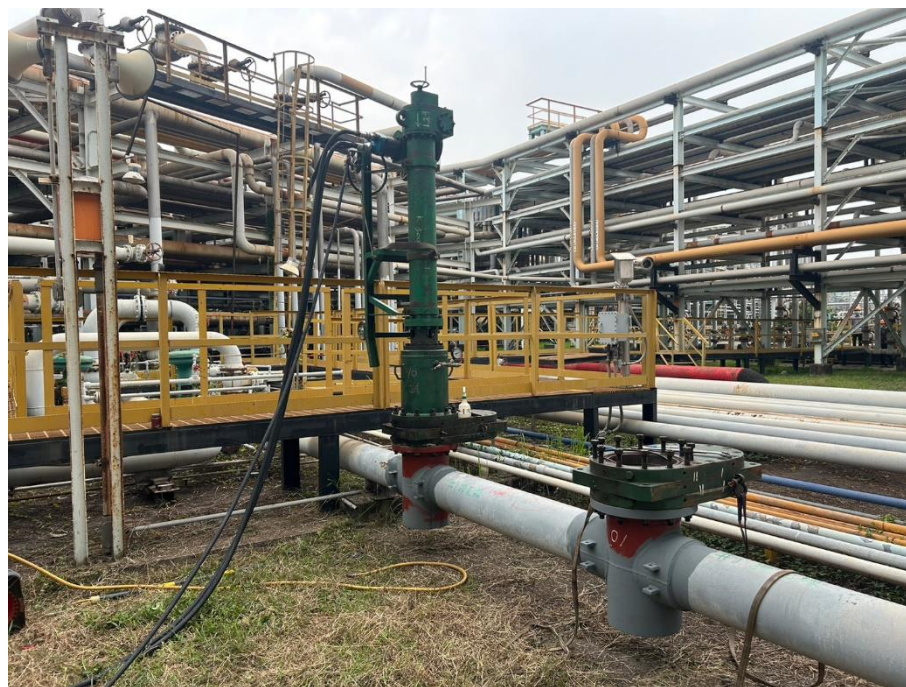
6. 人員執行斷管作業

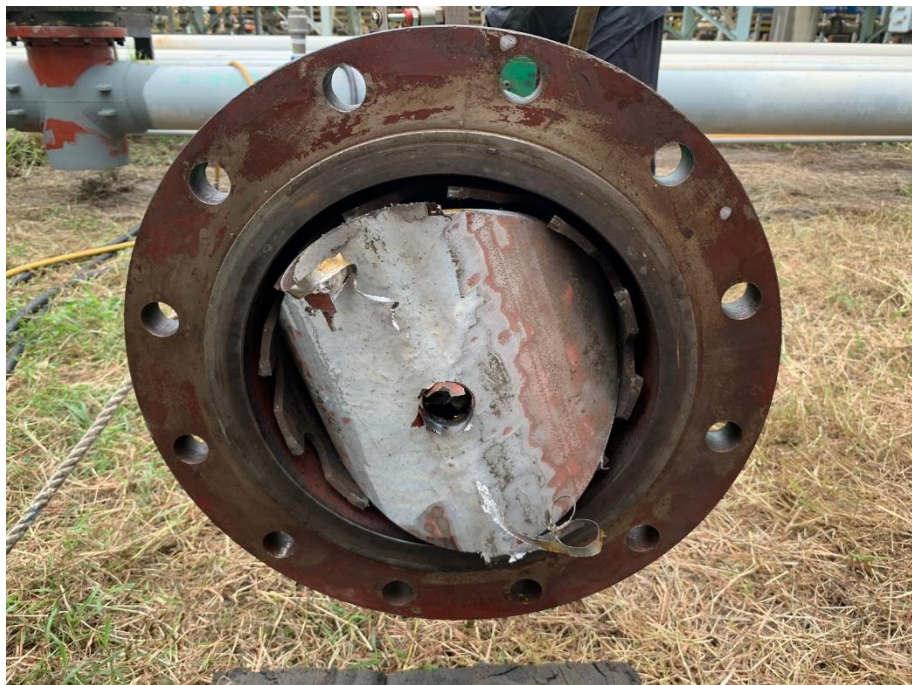
7. 斷管完成確認料塊取出

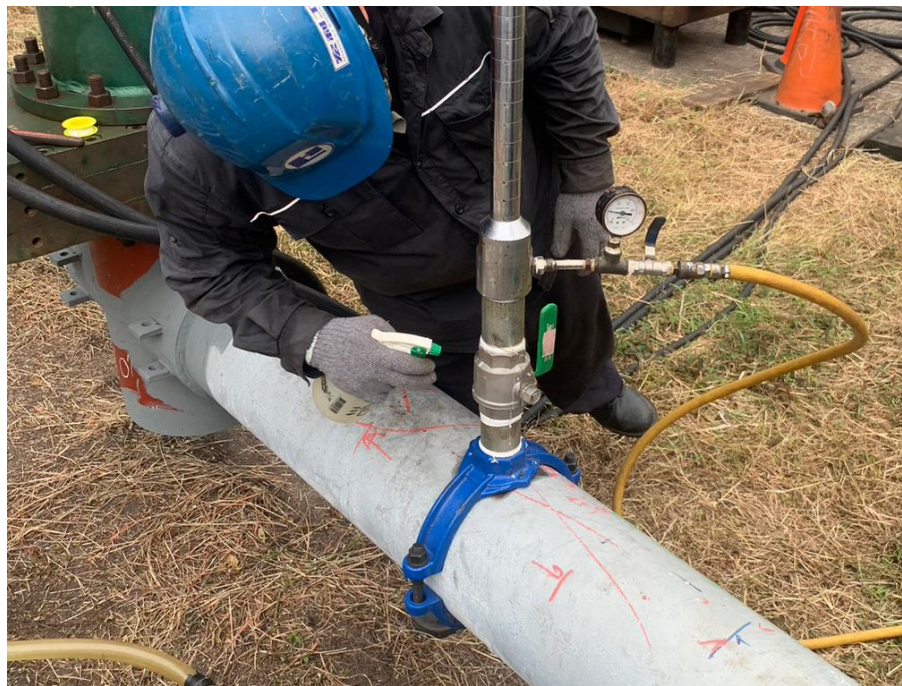
8. 試壓抓漏作業

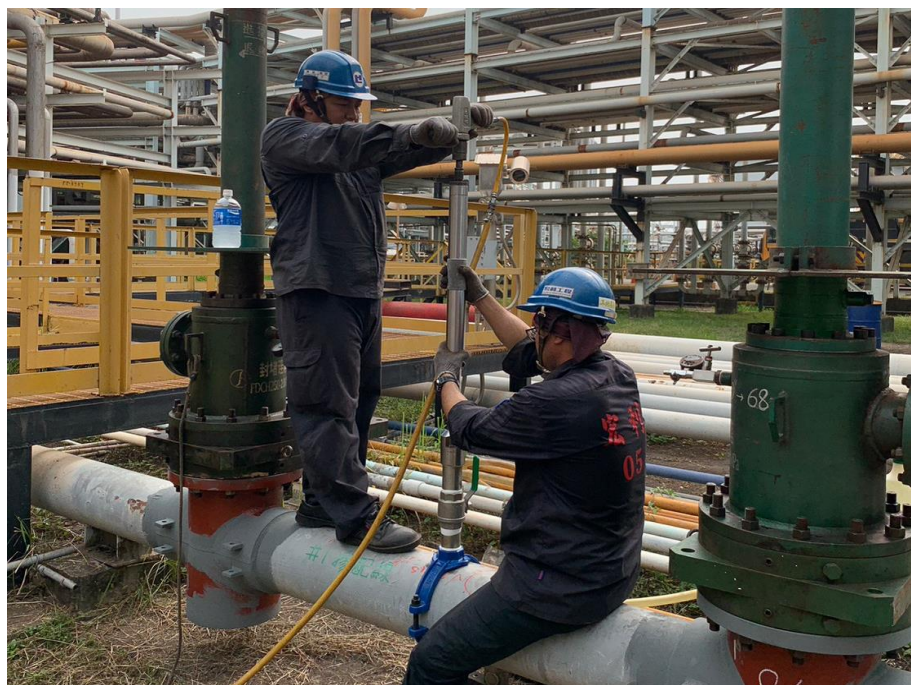
9. 開孔作業

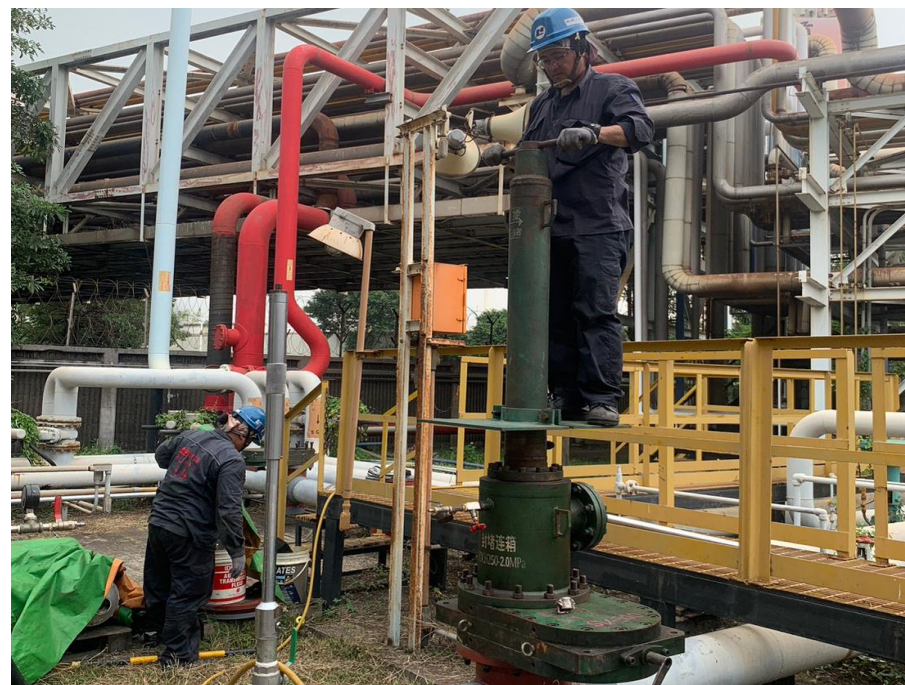
10. 人員進行阻斷作業

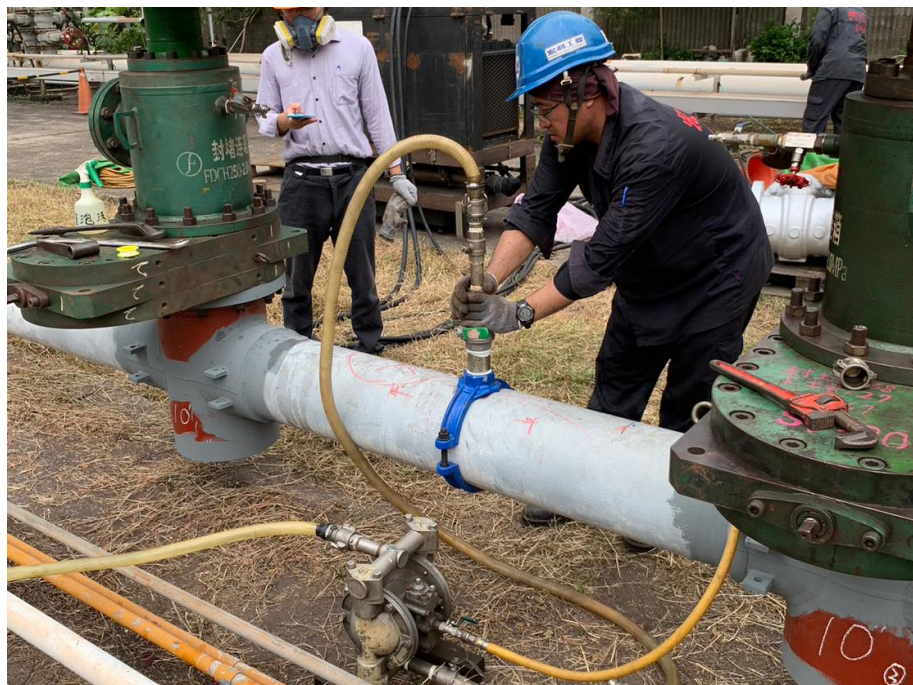
11. 阻斷後進行排油作業

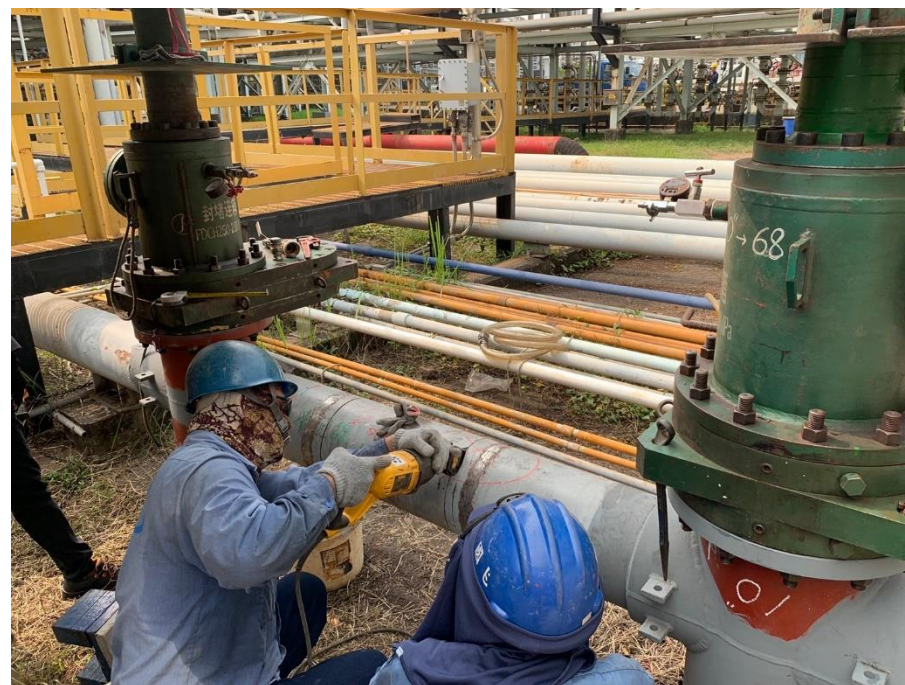
12. 管線切管作業

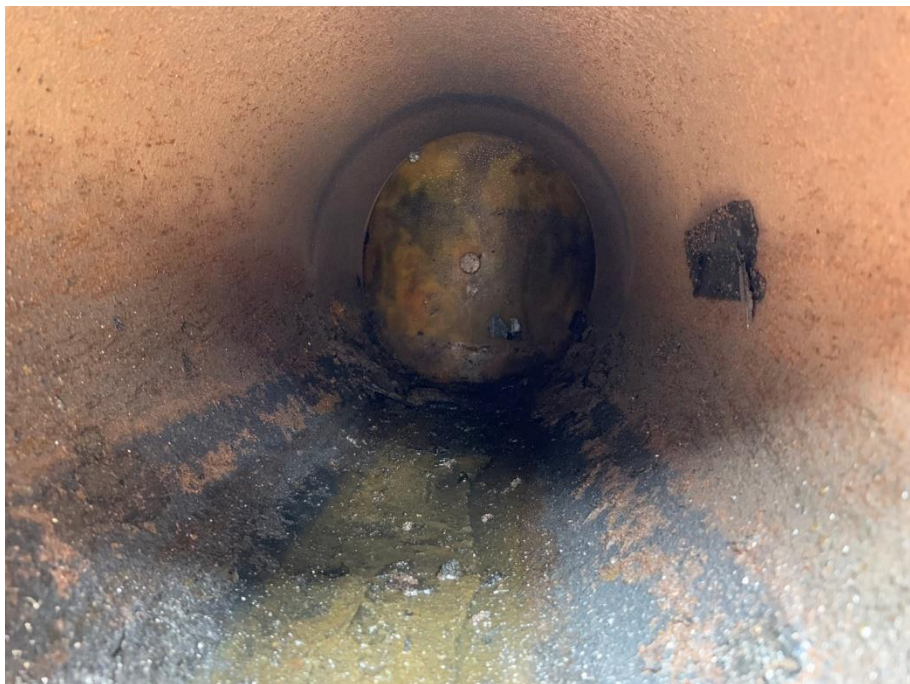
13. 切管後管內阻斷情形，阻斷率 99%

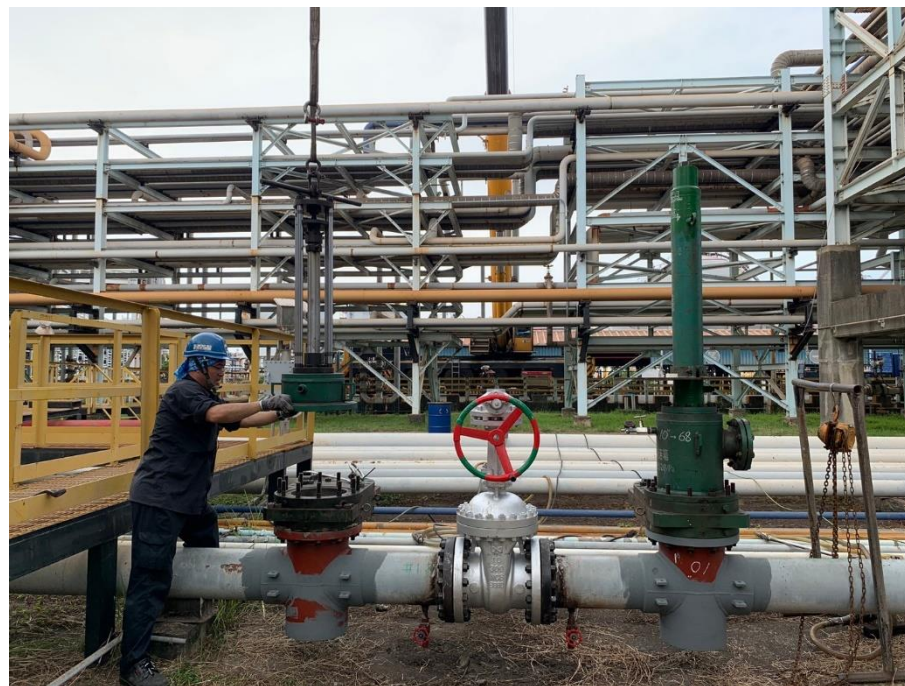
14. 管線增設閥件完成

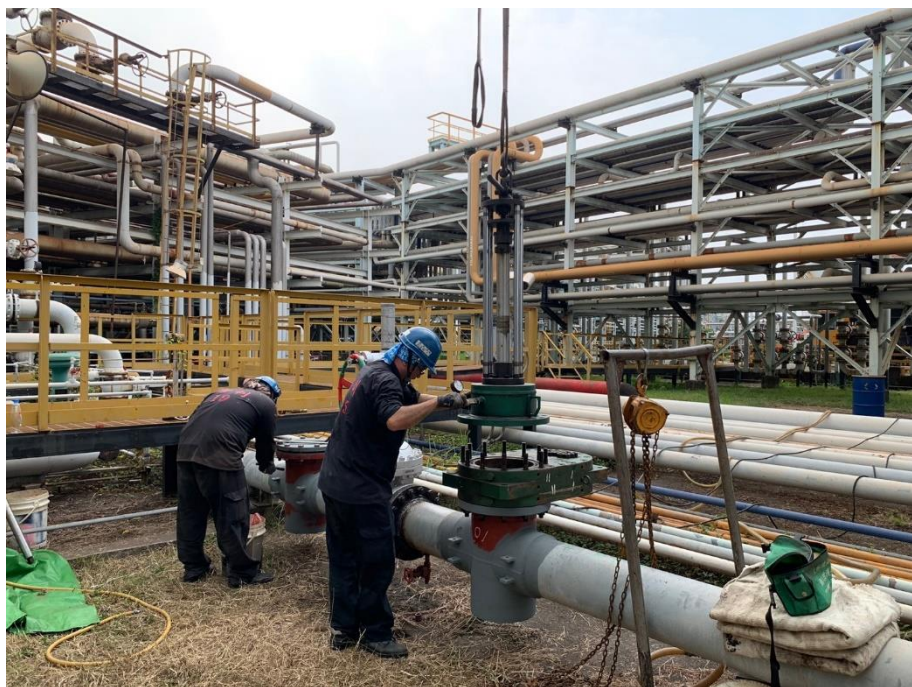
15. 管線進行下堵作業

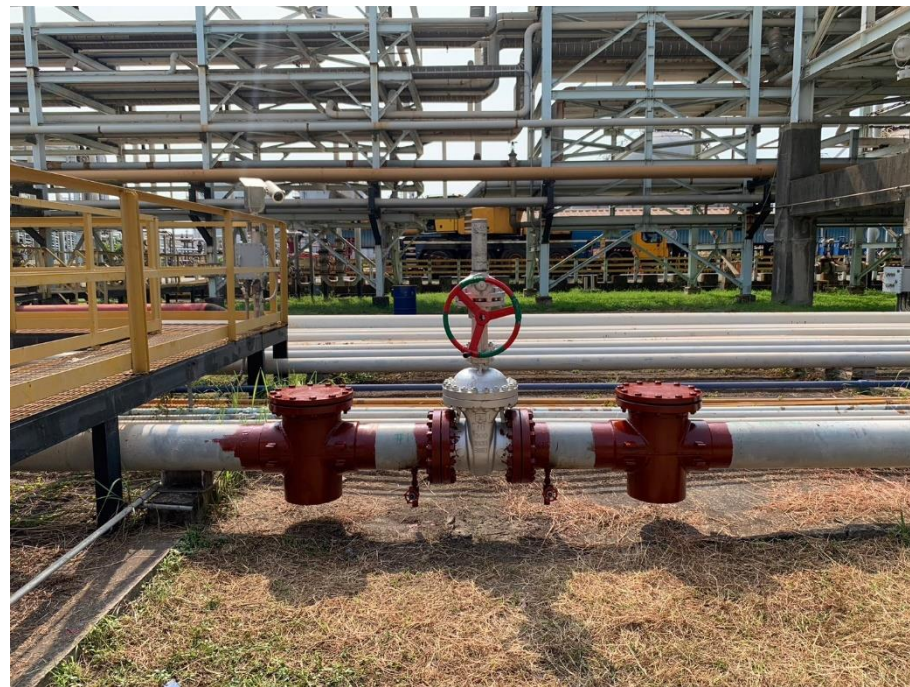
16. 施工完成油漆作業
