# 完工報告

工程名稱：中部石化廠管線夾具移除施工 AIR PIG

**宏利工程有限公司**

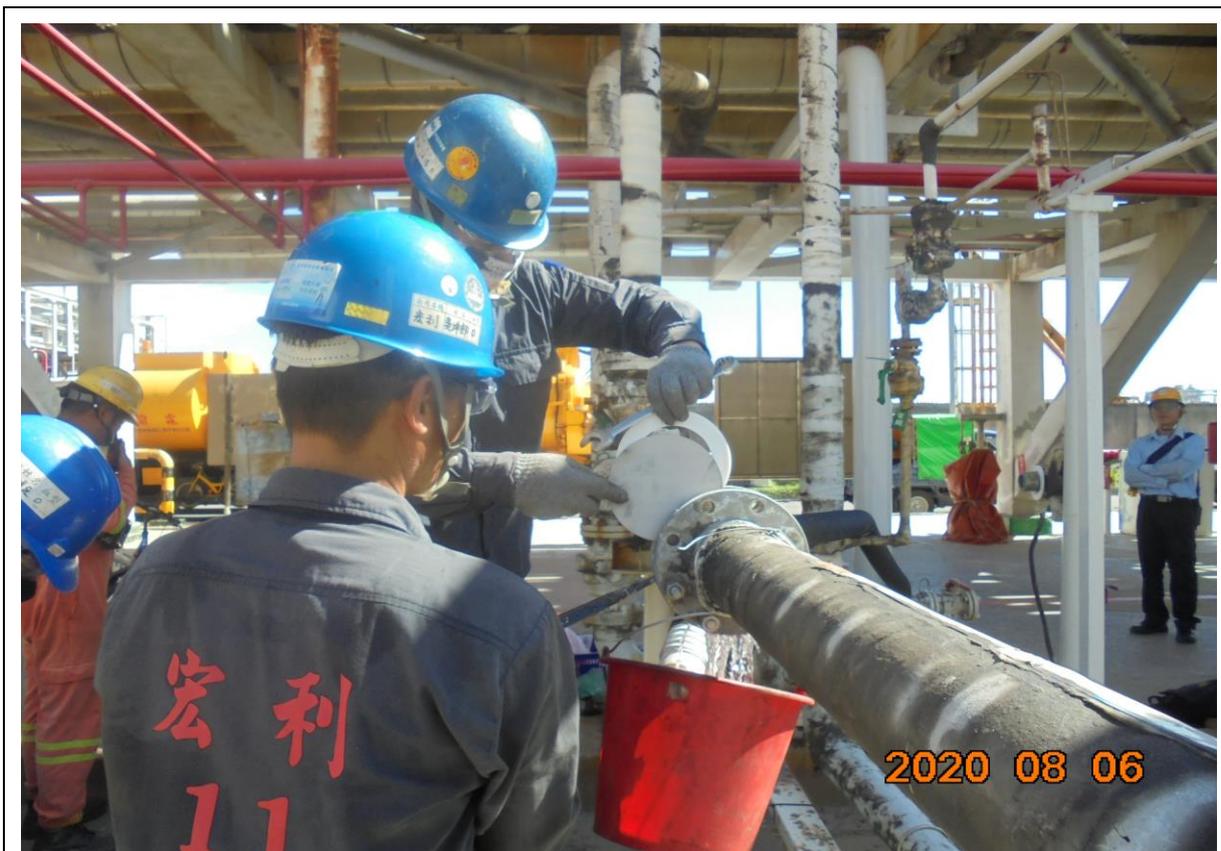
1. 短管移除後進行插盲作業

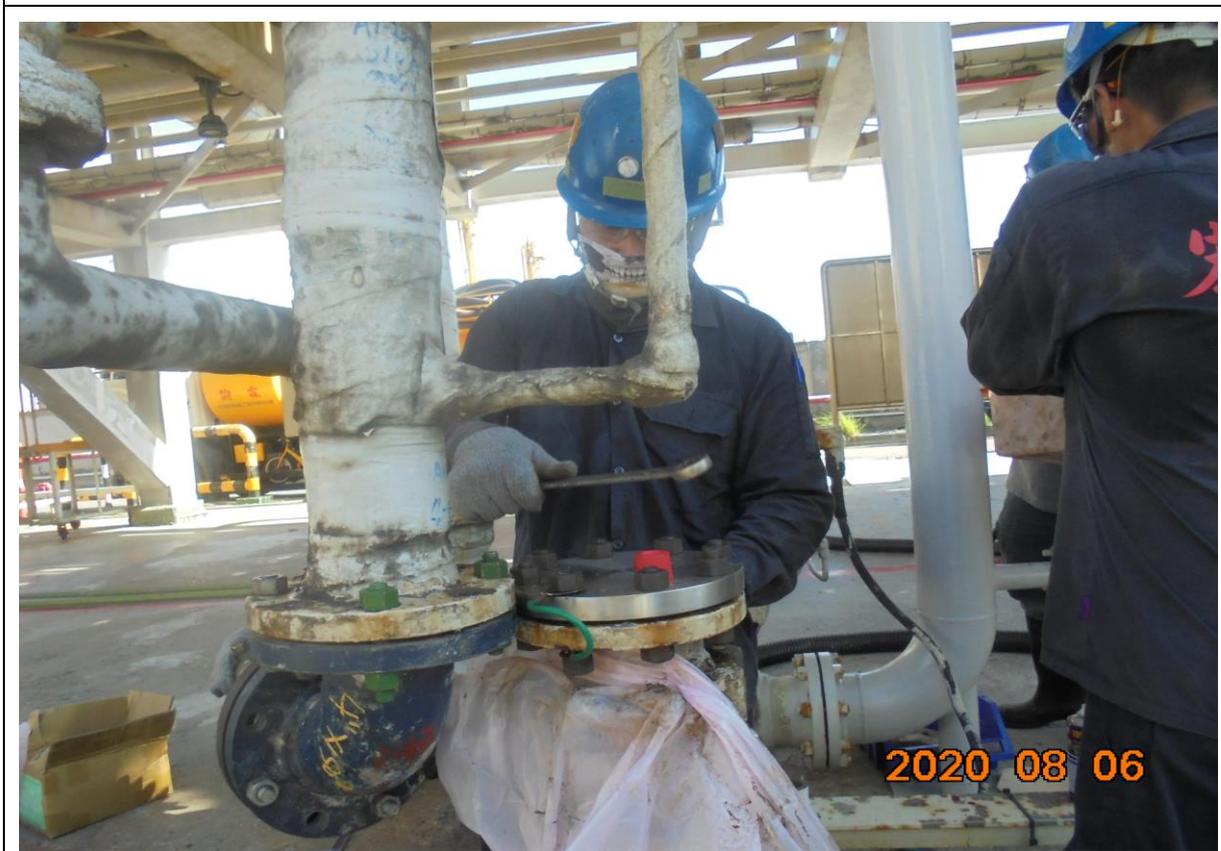
2. 插盲後安裝 8"發射端

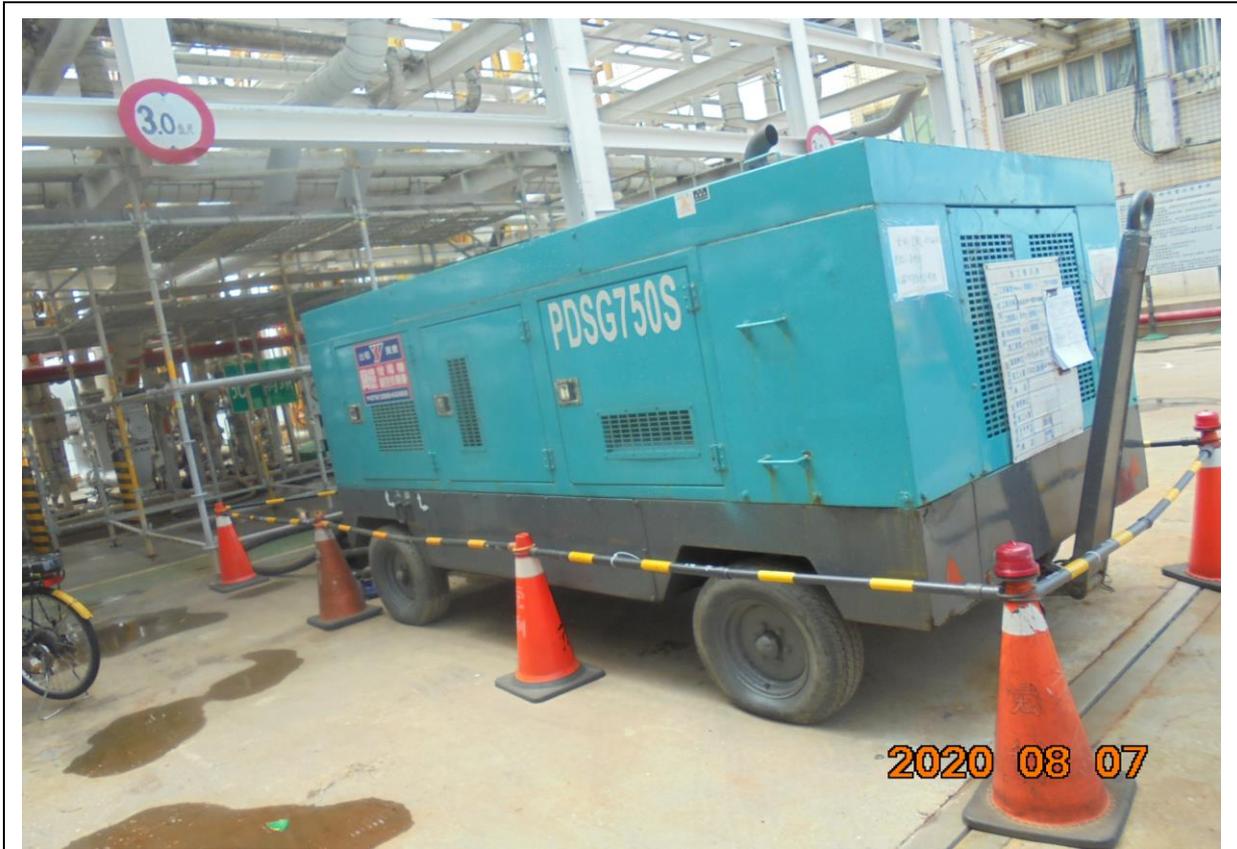
3. 空壓機定位情形

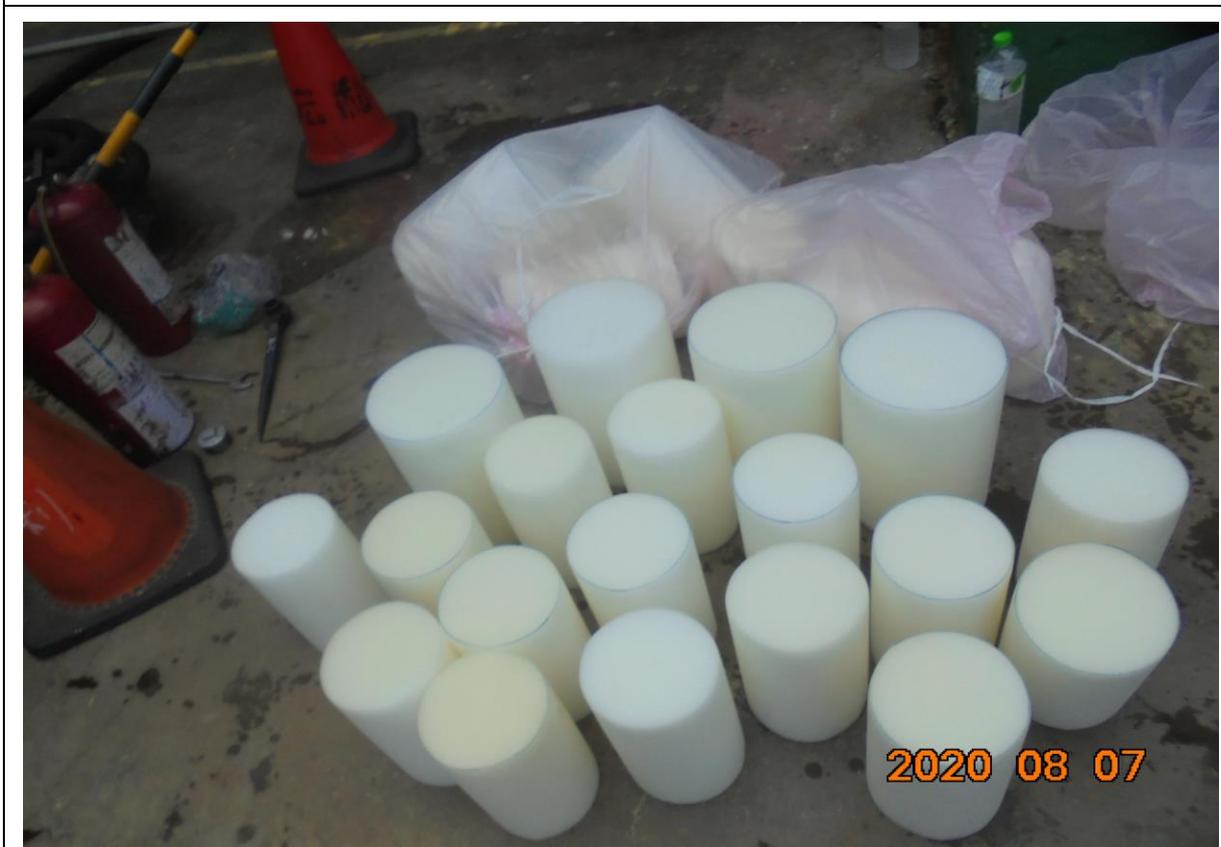
4. PIG 使用前之情形

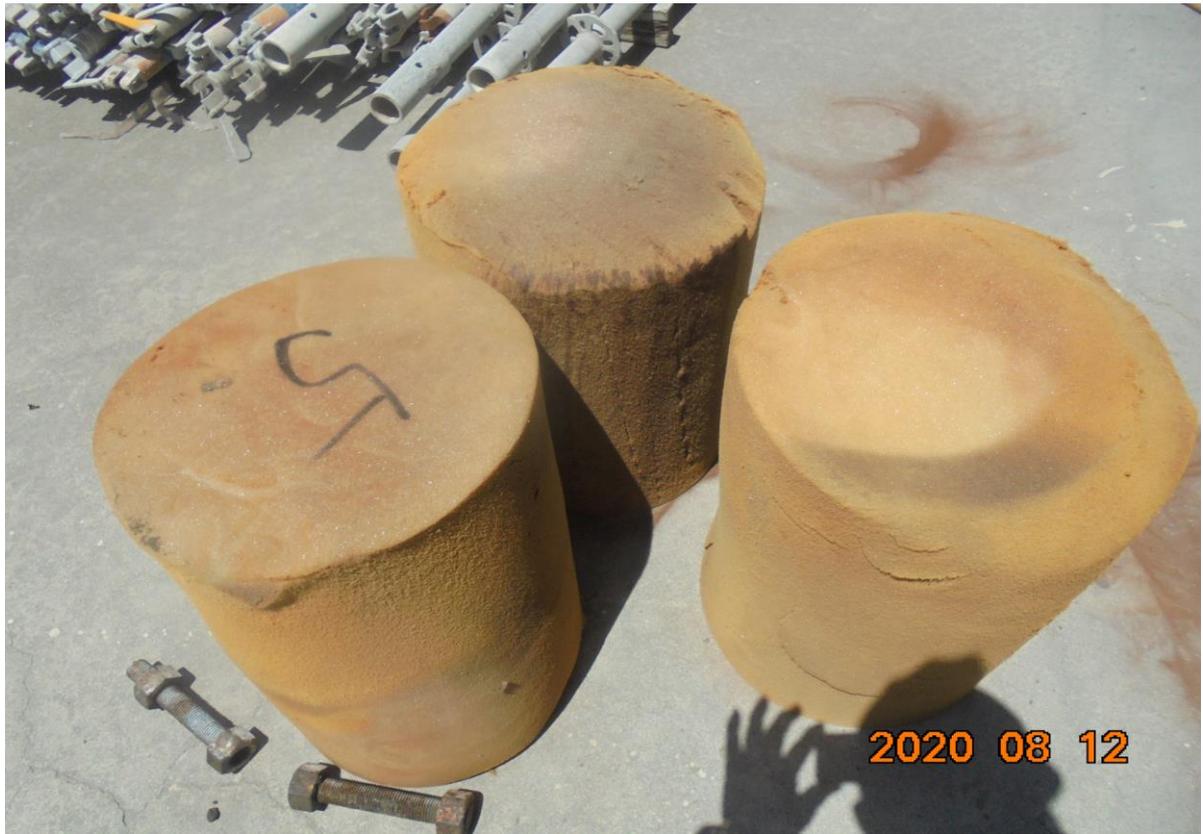
5. PIG 海綿使用後外觀

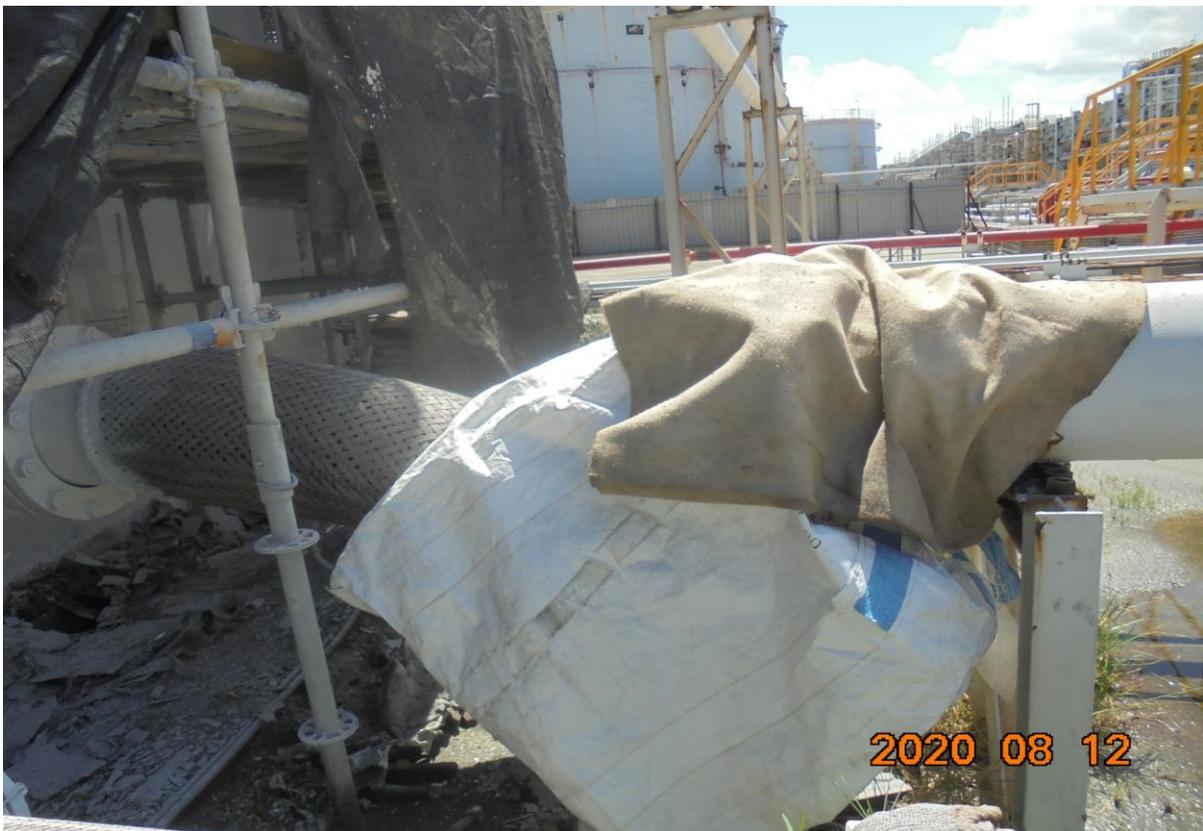
6. PIG 接收端承接情形

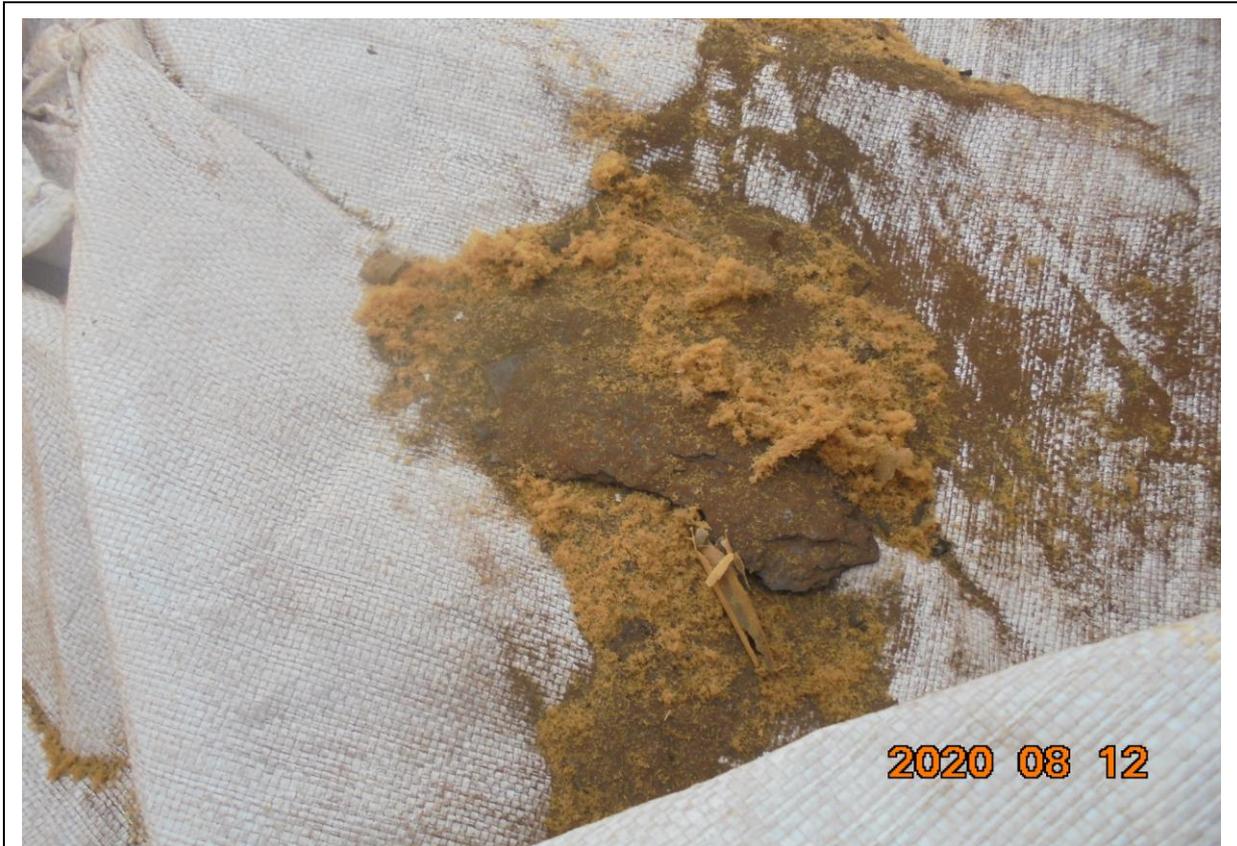
7. 接收端太空袋承接管內

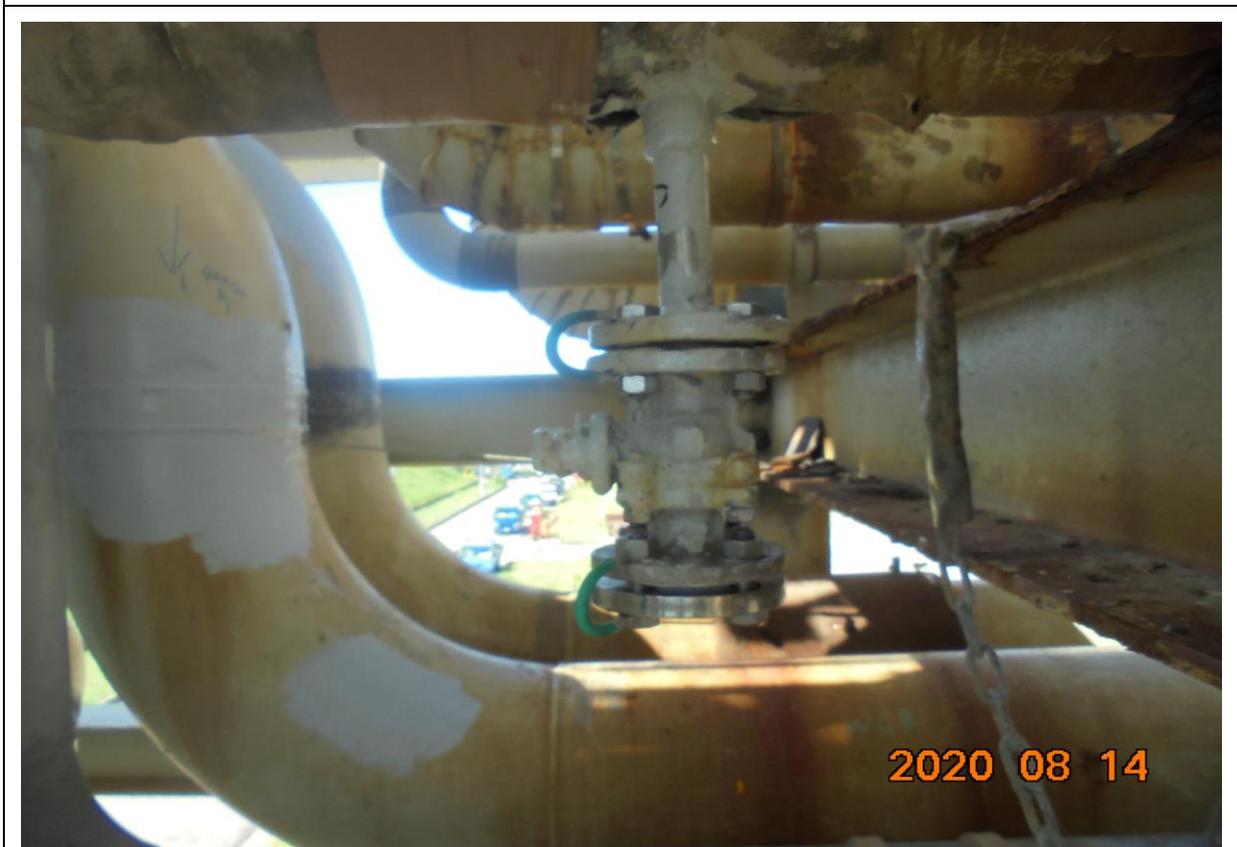
8. 閘閥螺絲墊片及盲法蘭更換完成

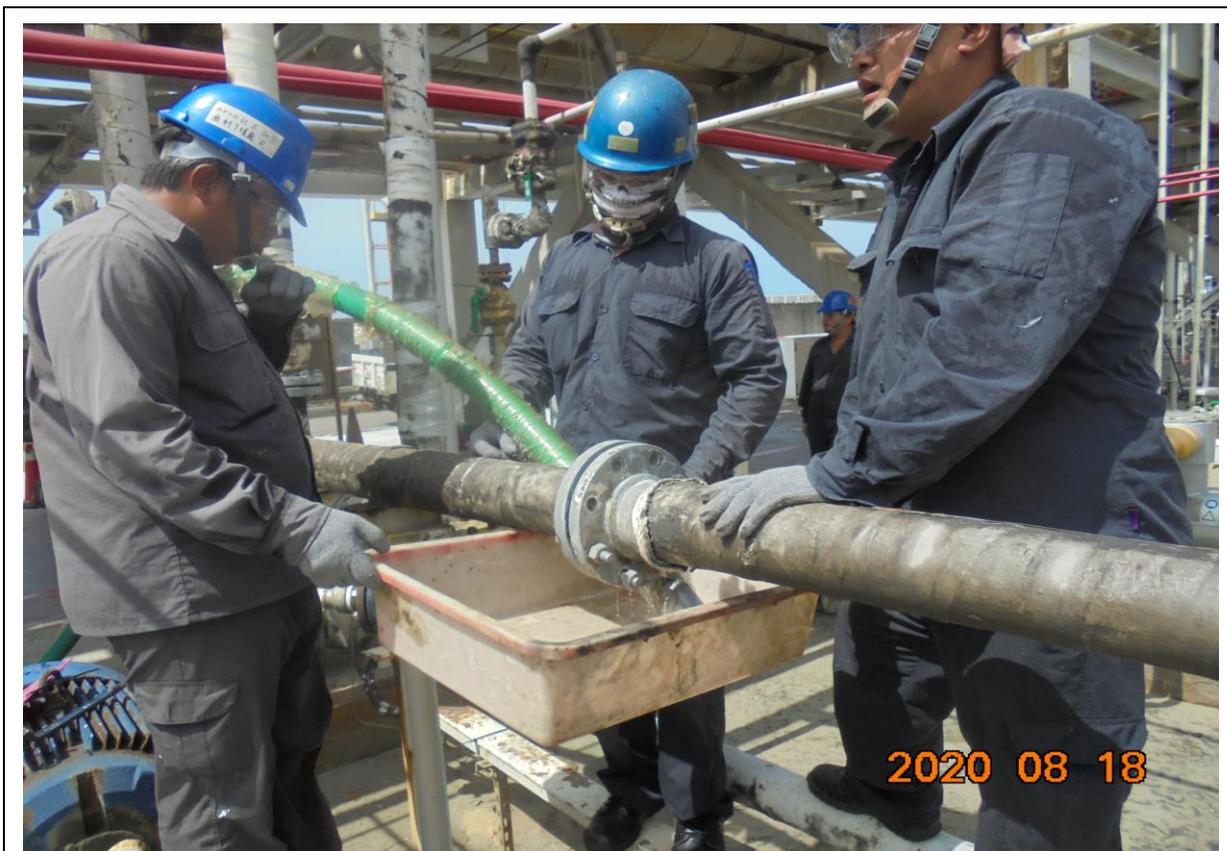
9. 4”管線安排槽車抽除管內餘料

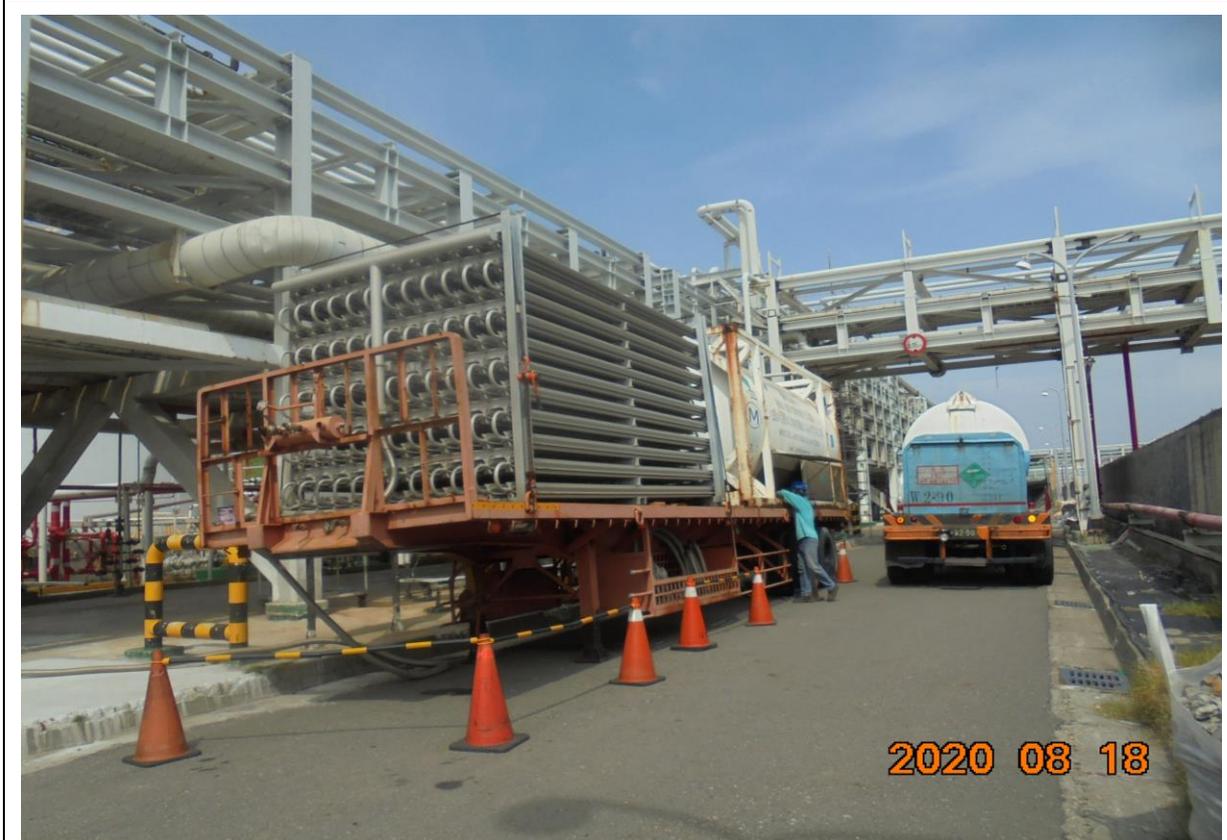
10. 氮氣槽車定位情形

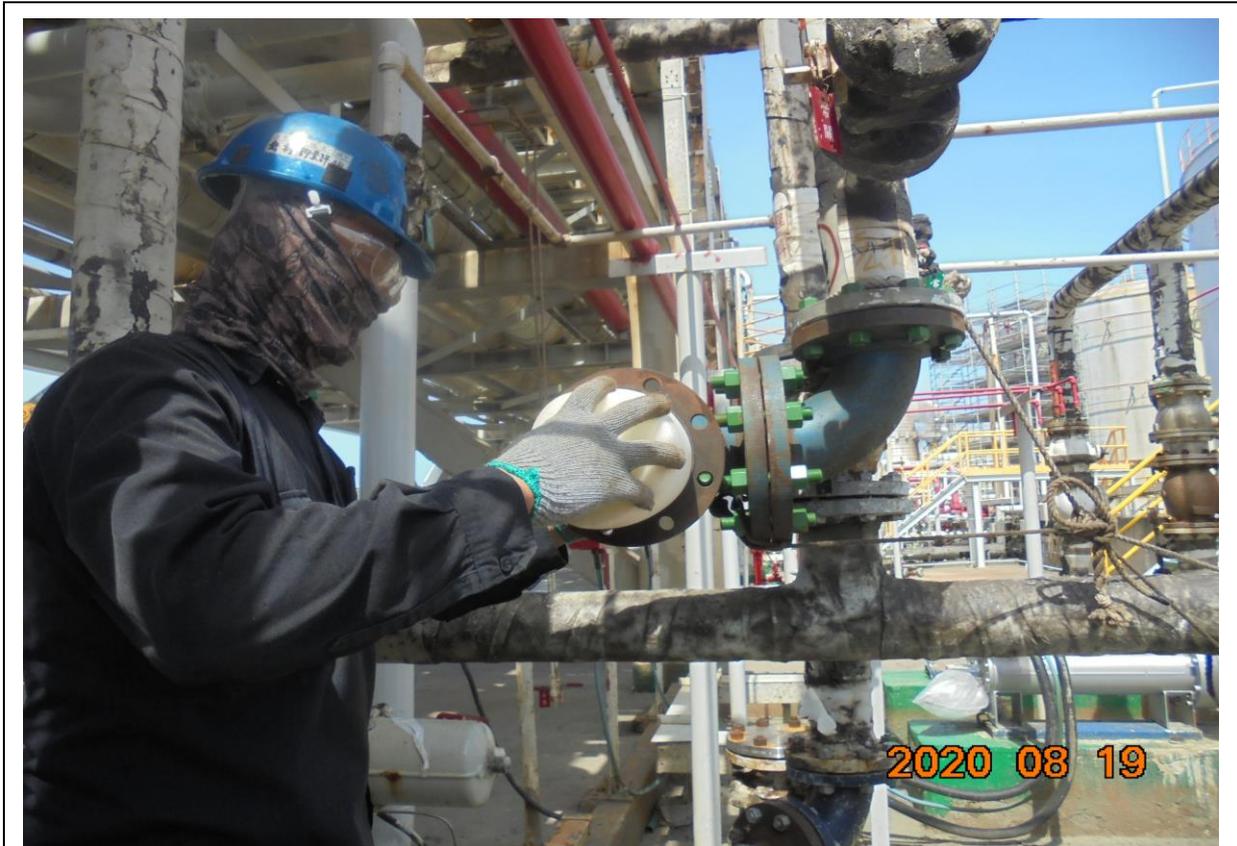
11. 人員於發射端安裝 PIG 海綿情形

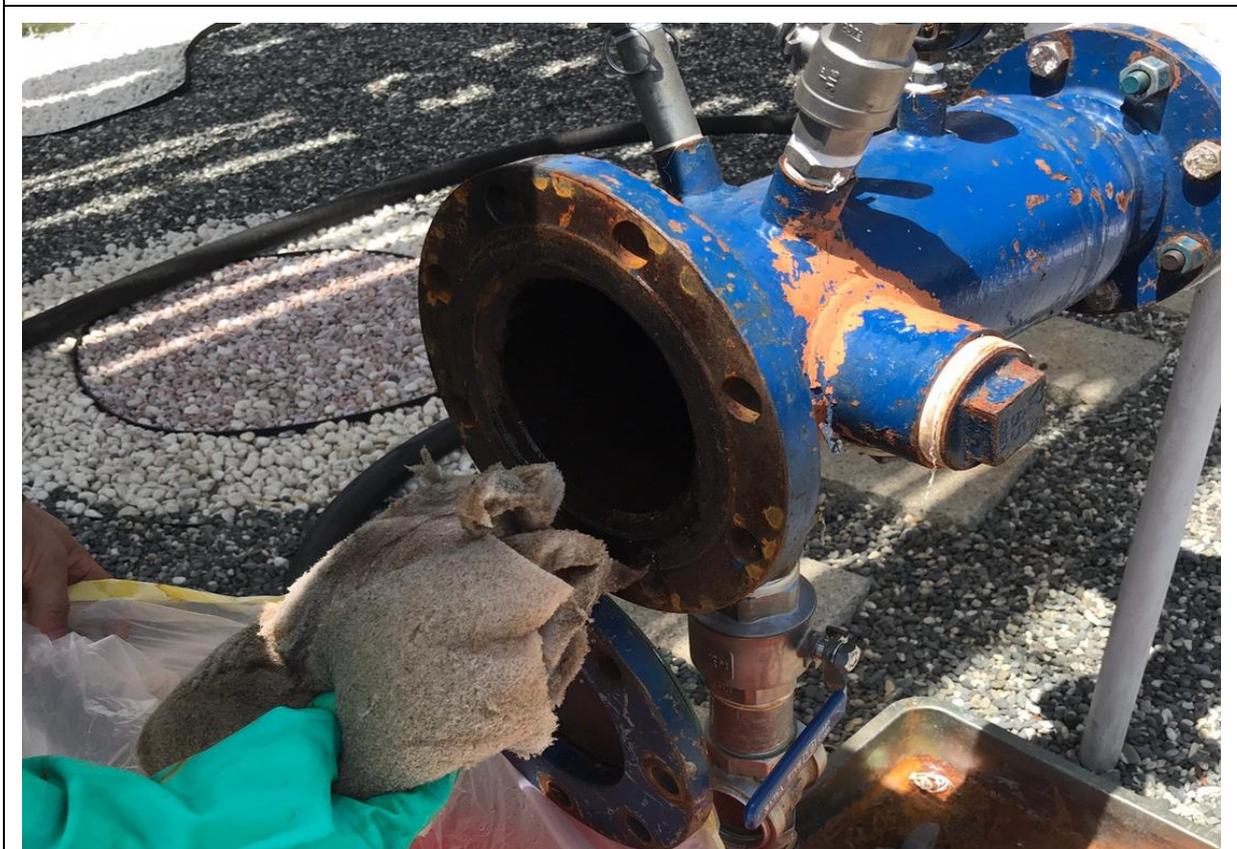
12. 接收端接收之情形

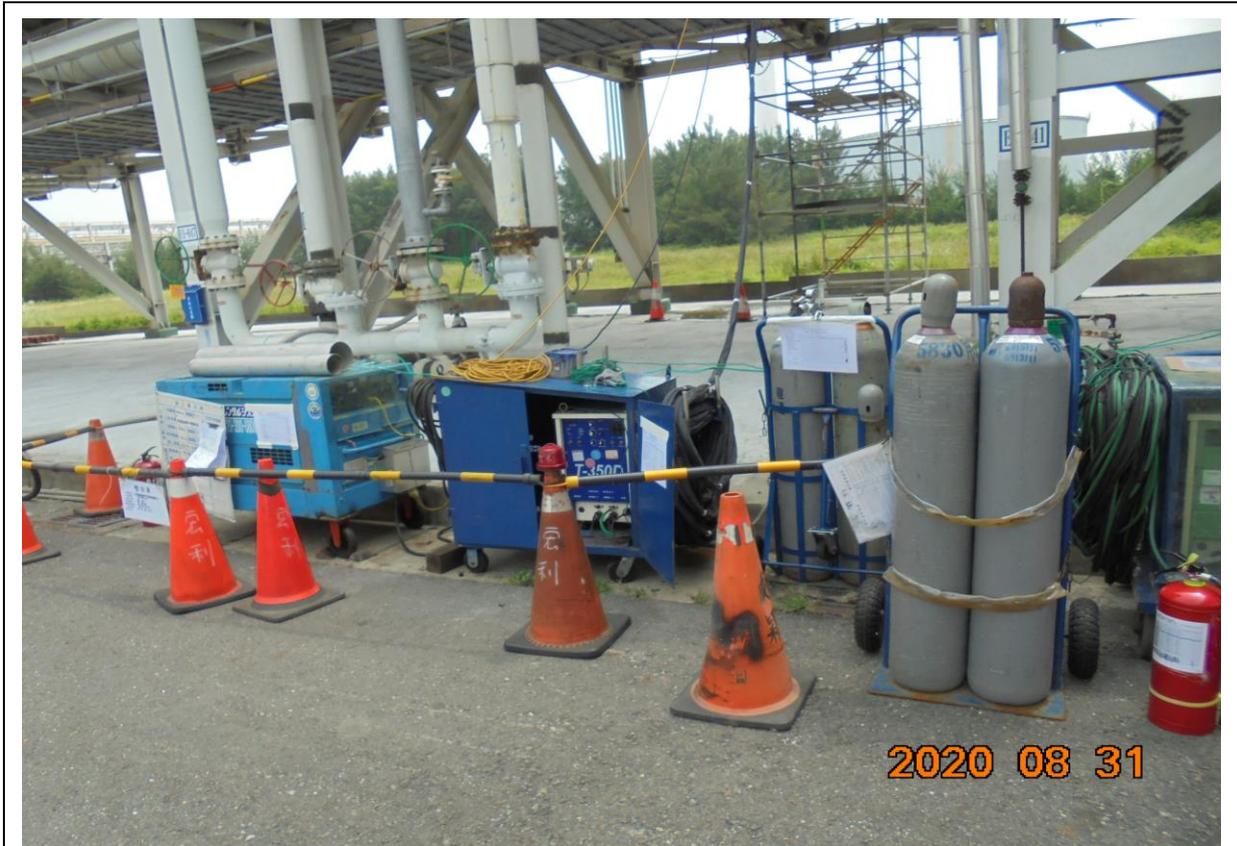
13. 氬焊機及發電機相關機具定位情形

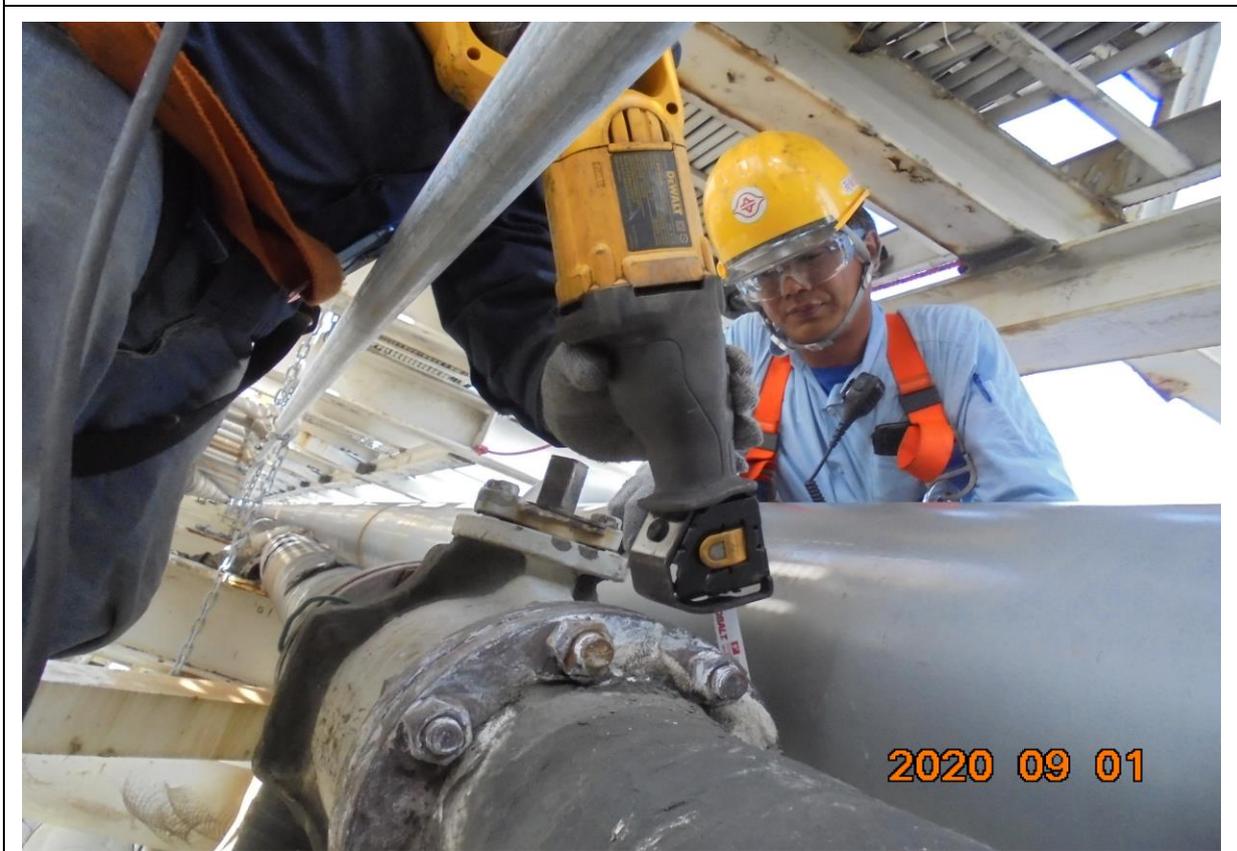
14. 管線無火花切割作業

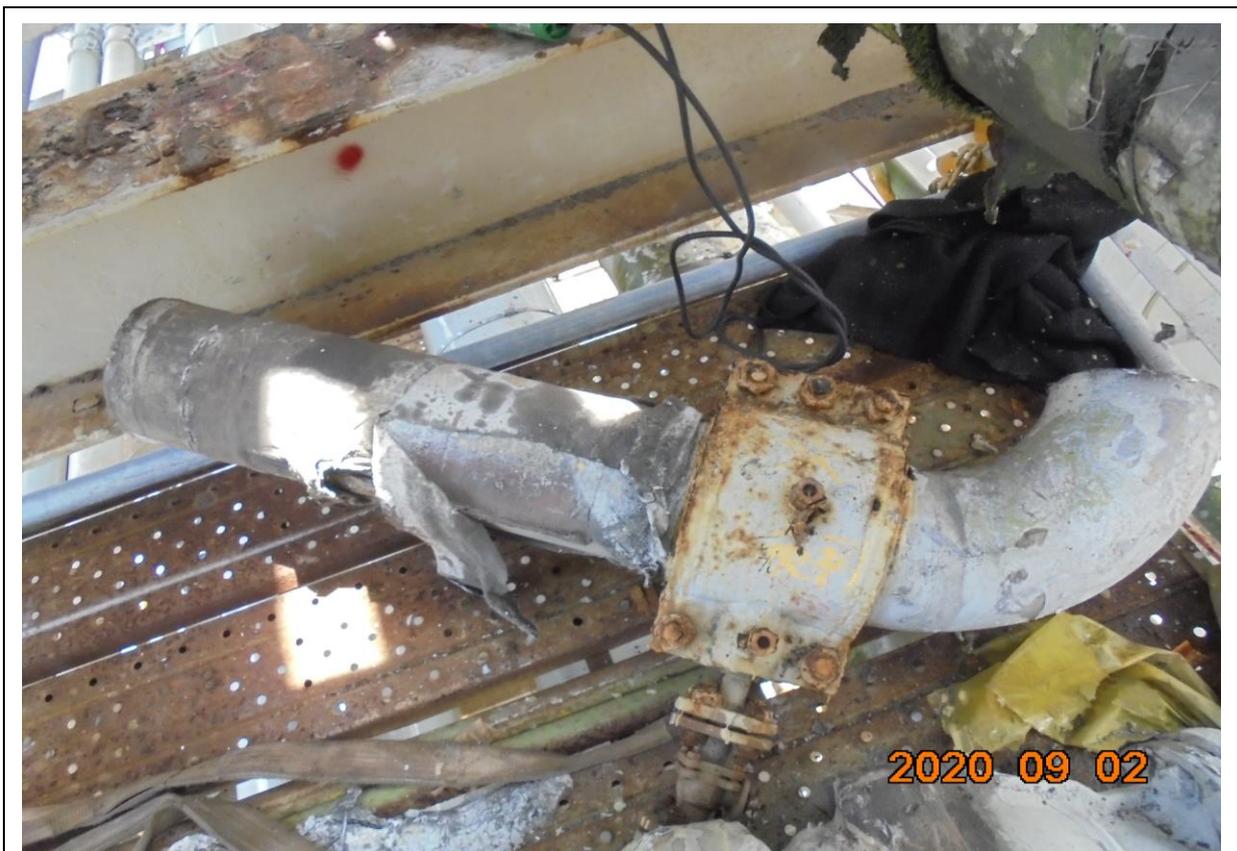
15. 管線含克漏夾具移除作業

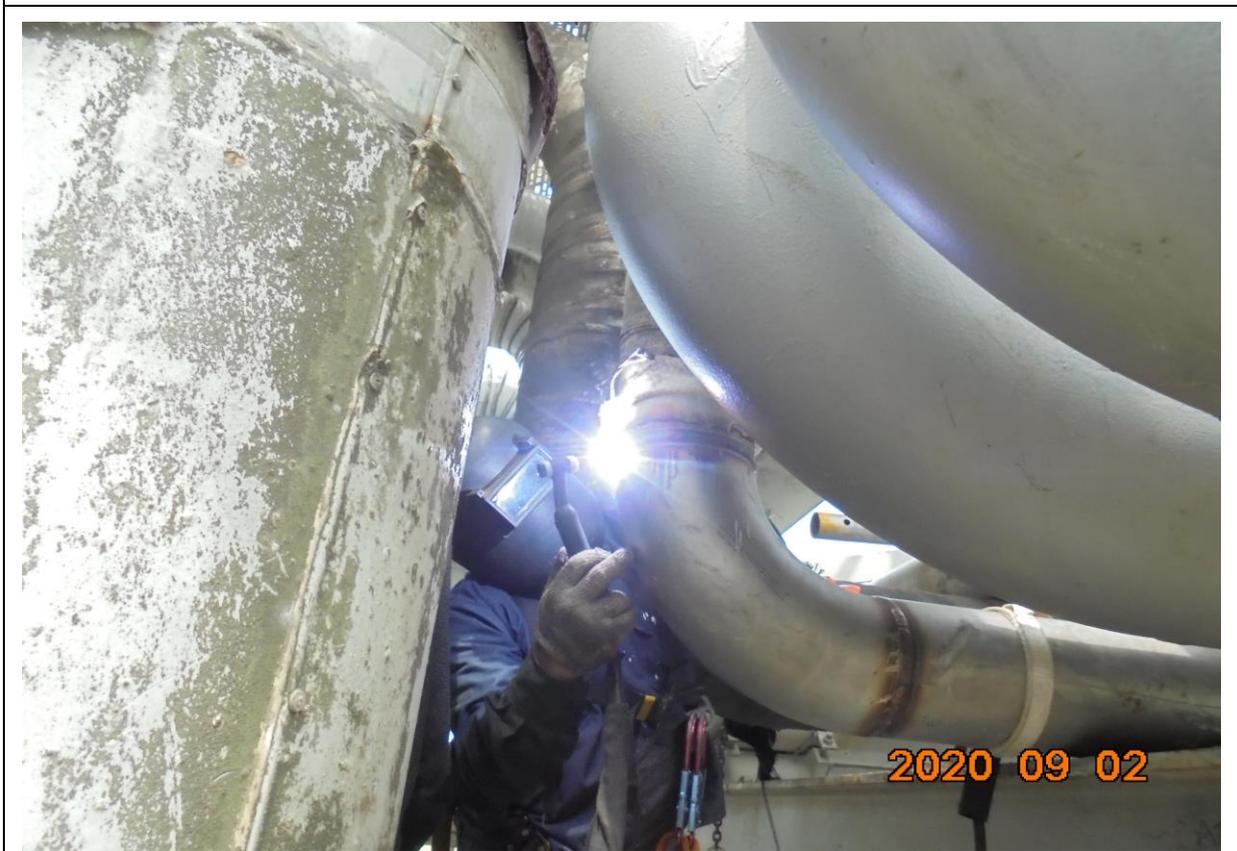
16. 管線焊接作業

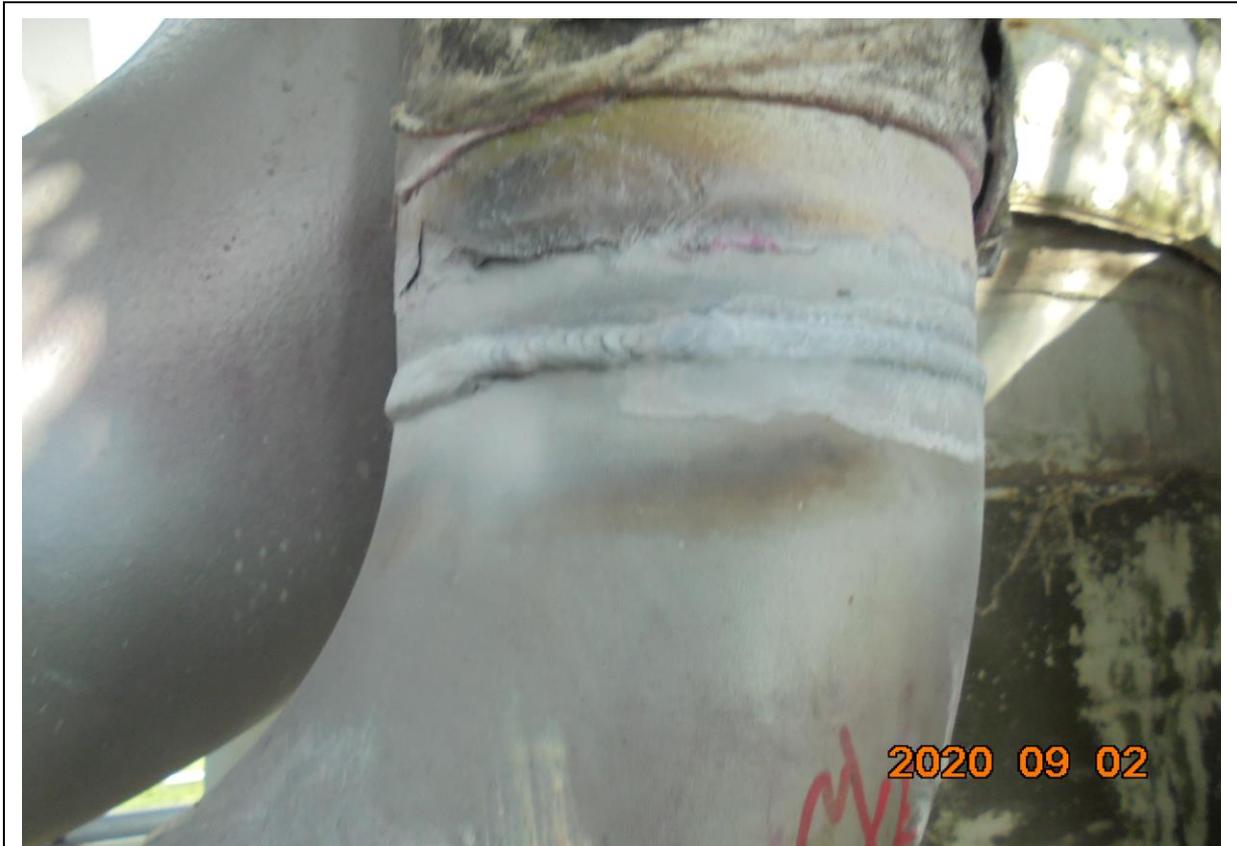
17. 焊道液滲(PT)檢查

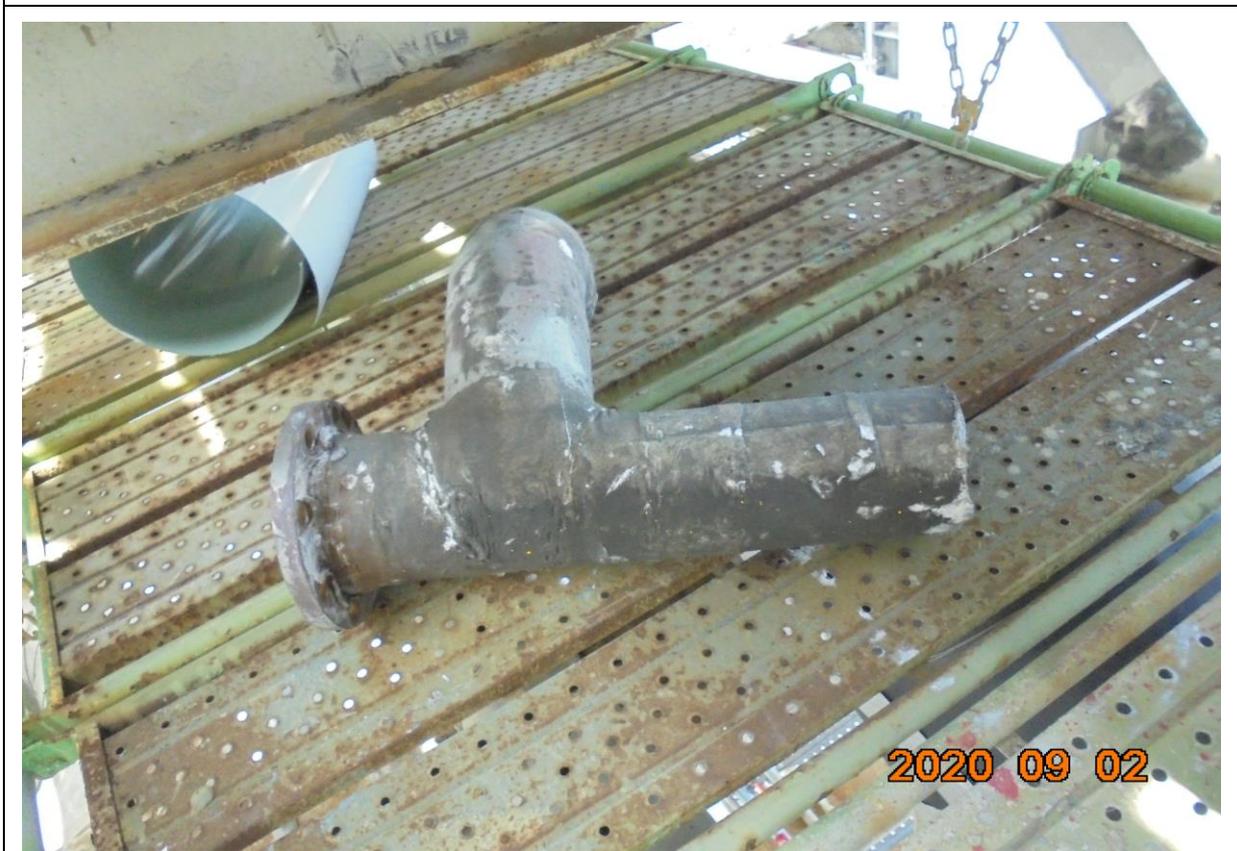
18. 管線切管移除

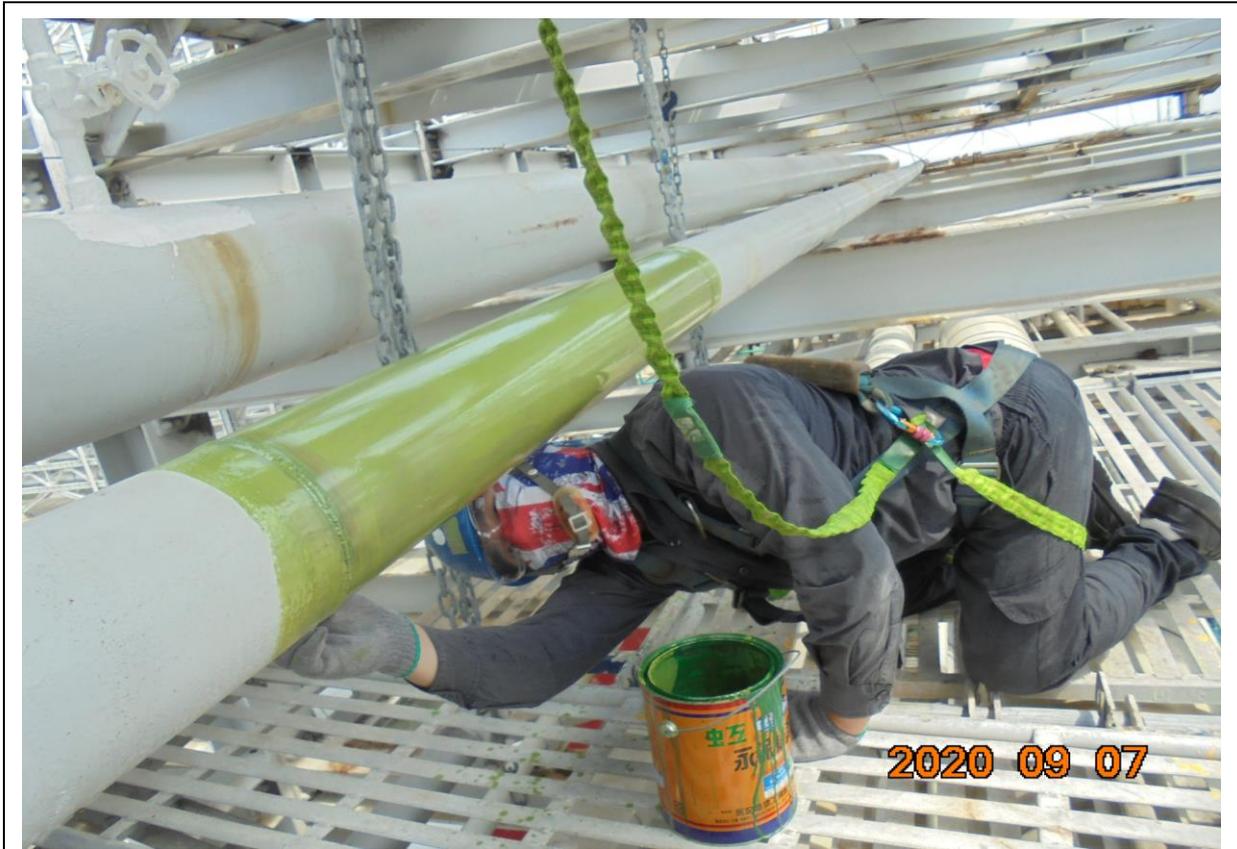
19. 管段焊接完成後油漆作業

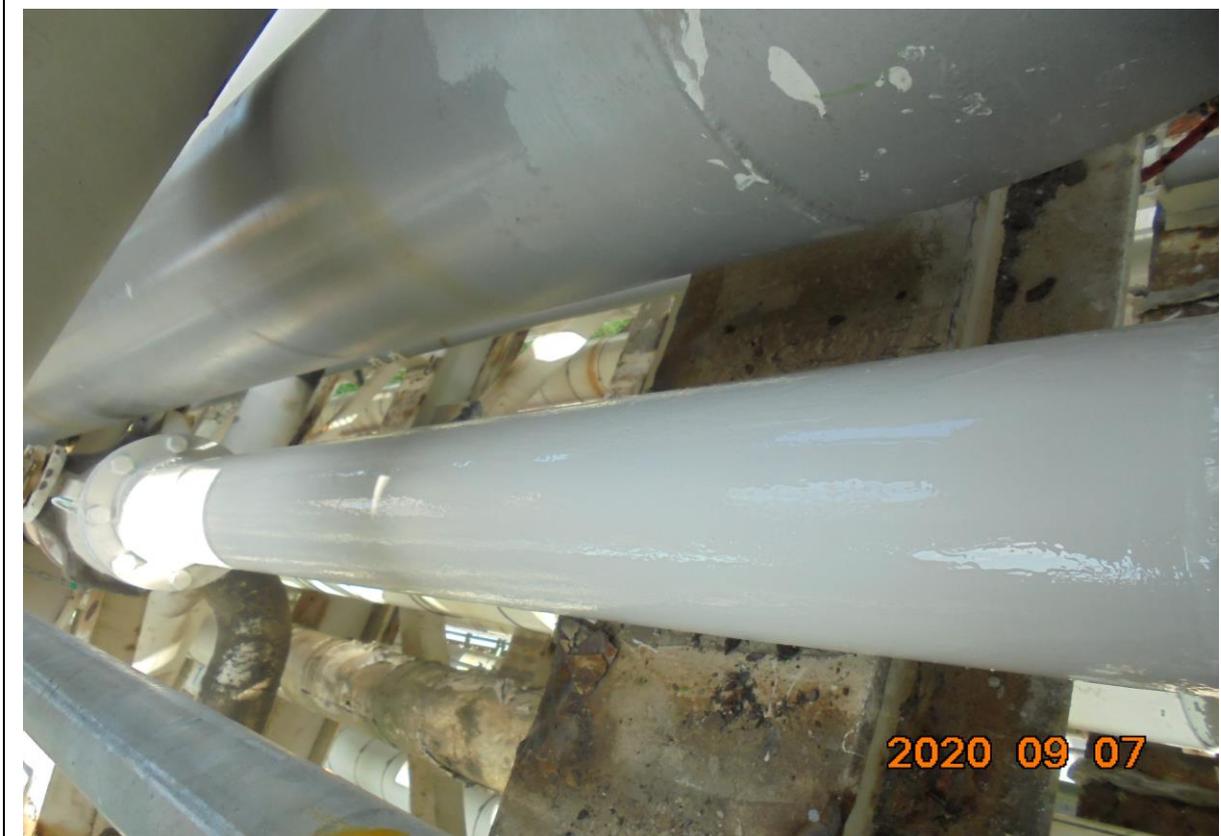
20. 油漆作業施工完成

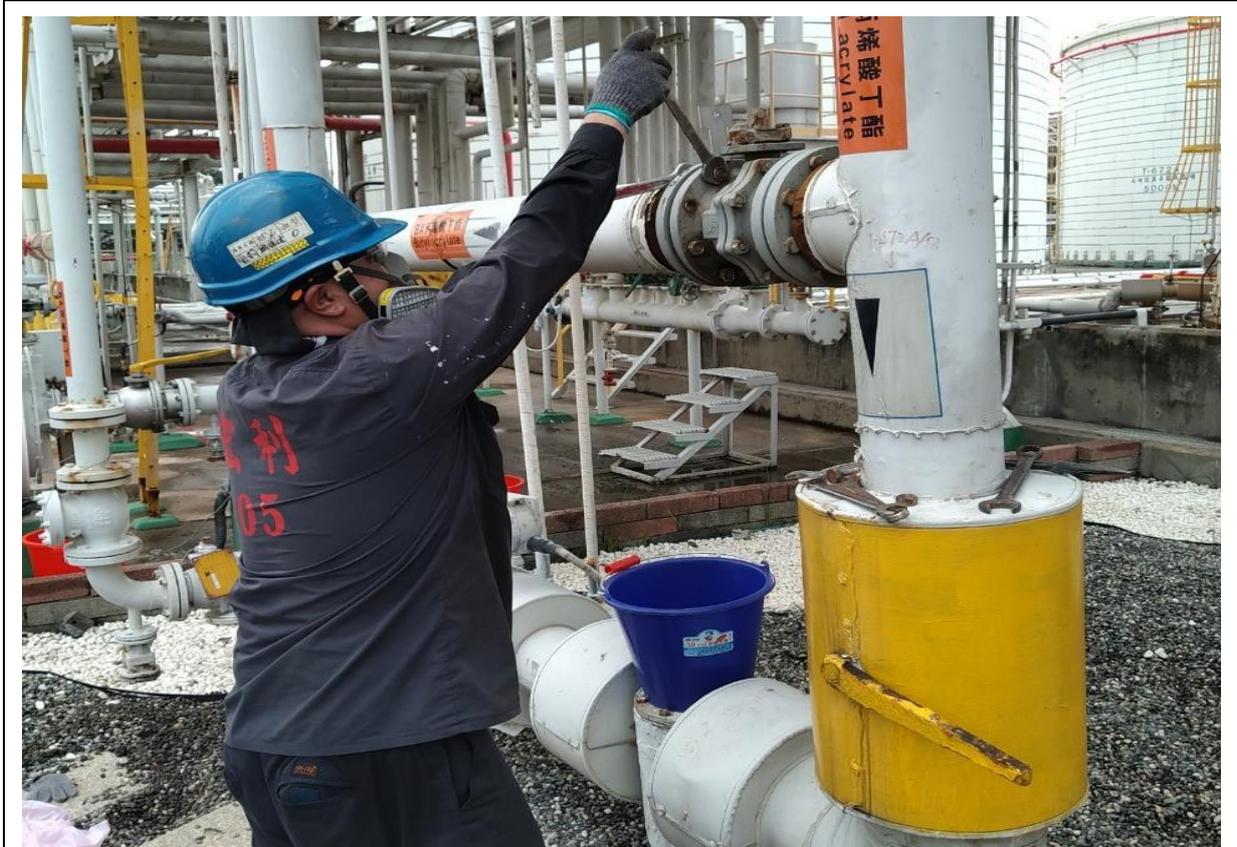
21. 施工完成，管線復原作業

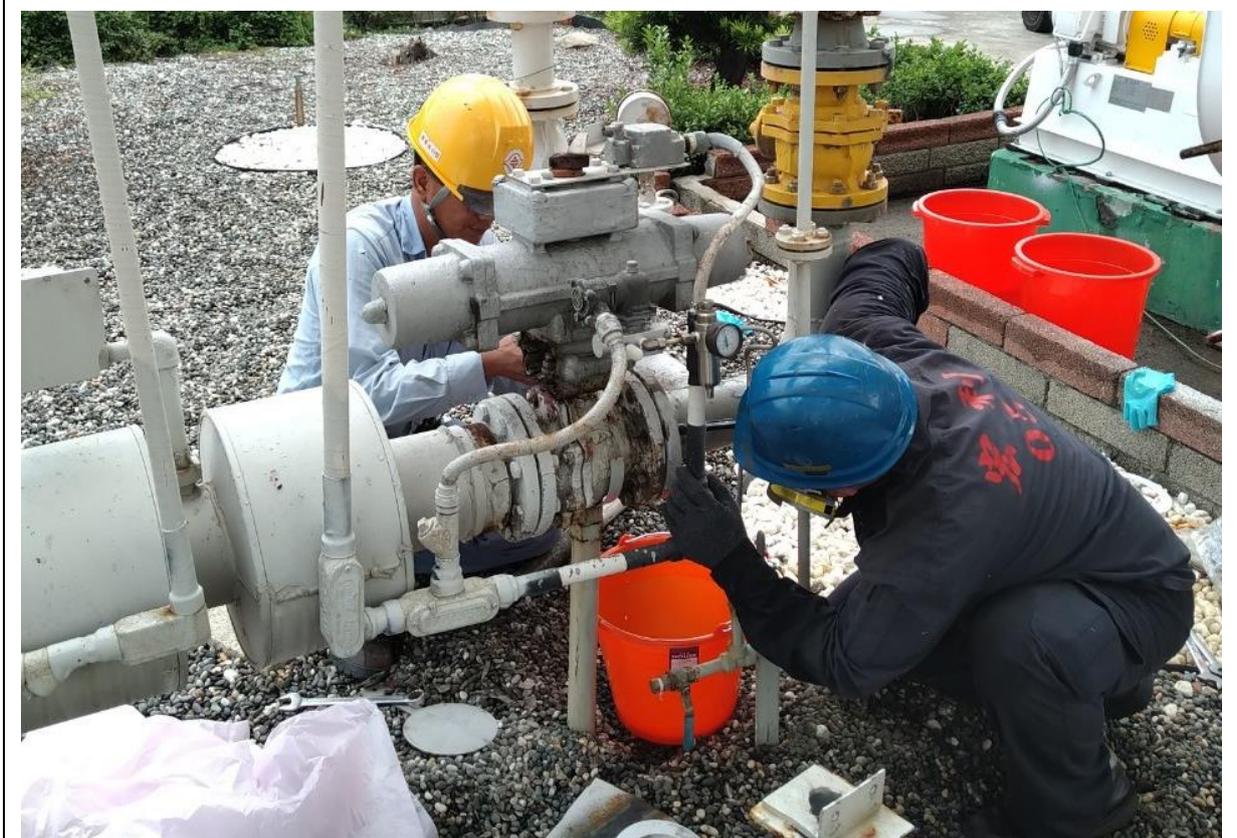
22. 施工完成管線復原
