# 完工報告

工程名稱：中部石化廠管線 6"及 10"PIG 清管

**宏利工程有限公司**

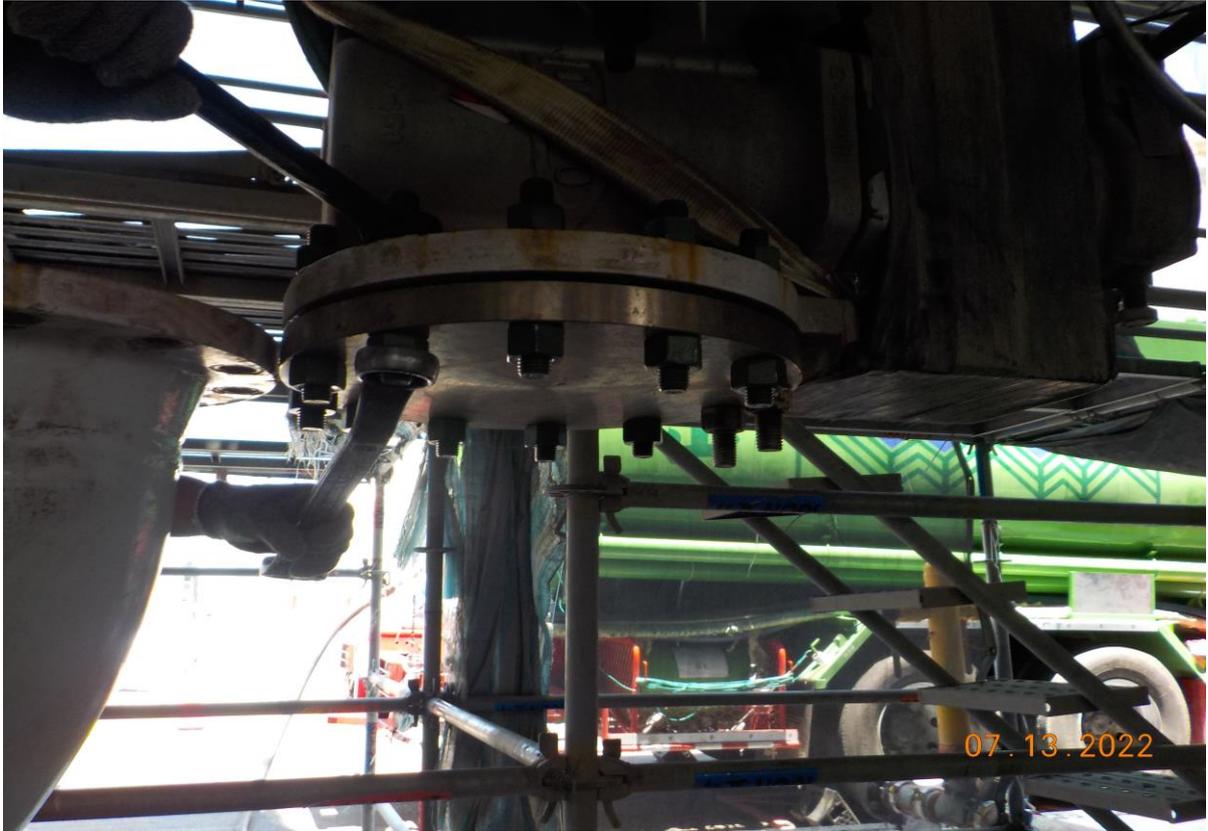
1. 空壓機定位情形

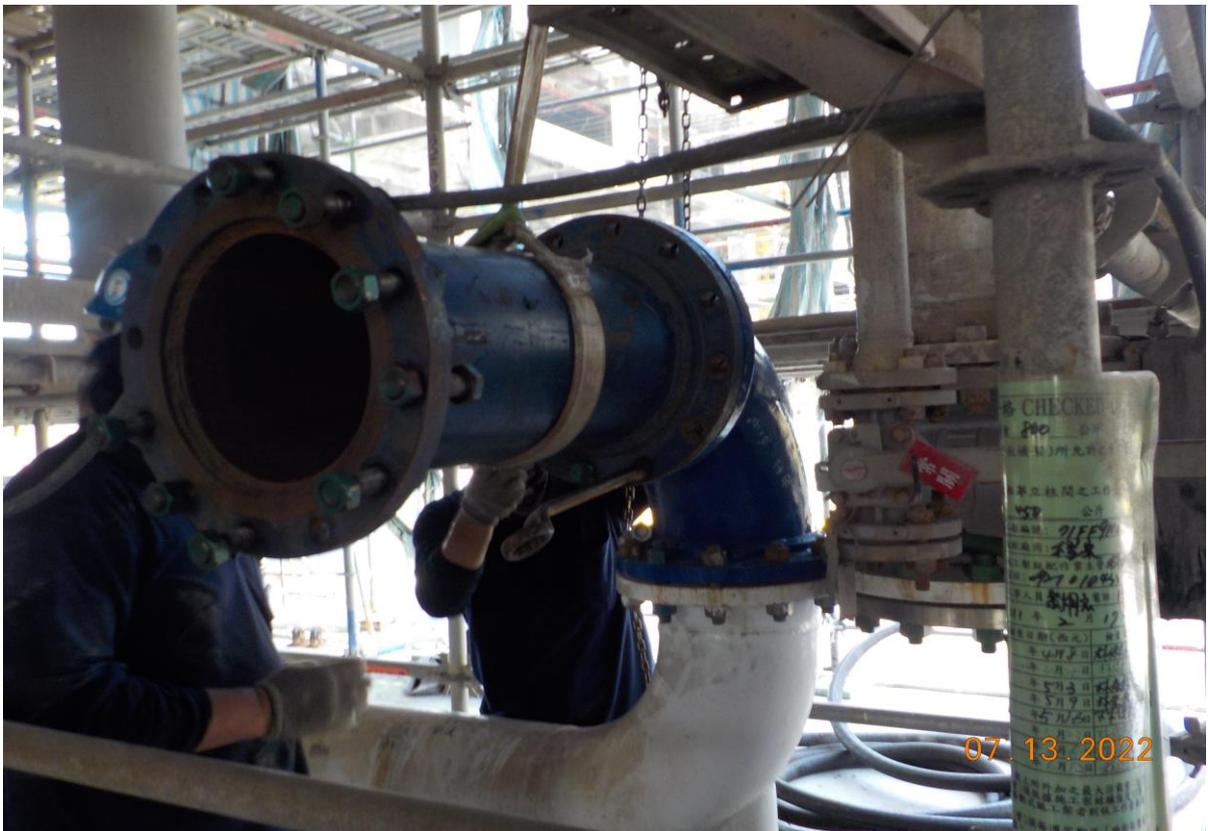
2. 接收端安裝之情形

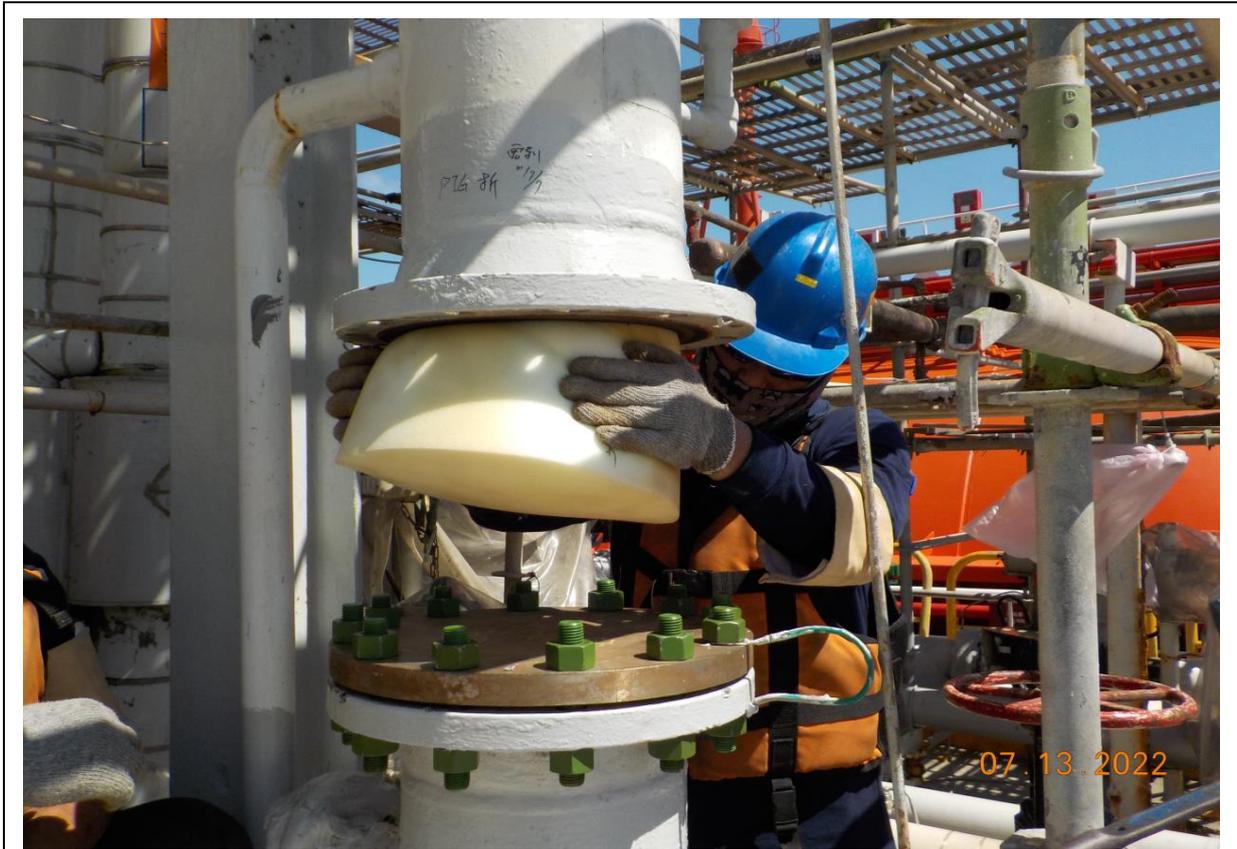
3. 發射端 10" PIG 海綿安裝之情形

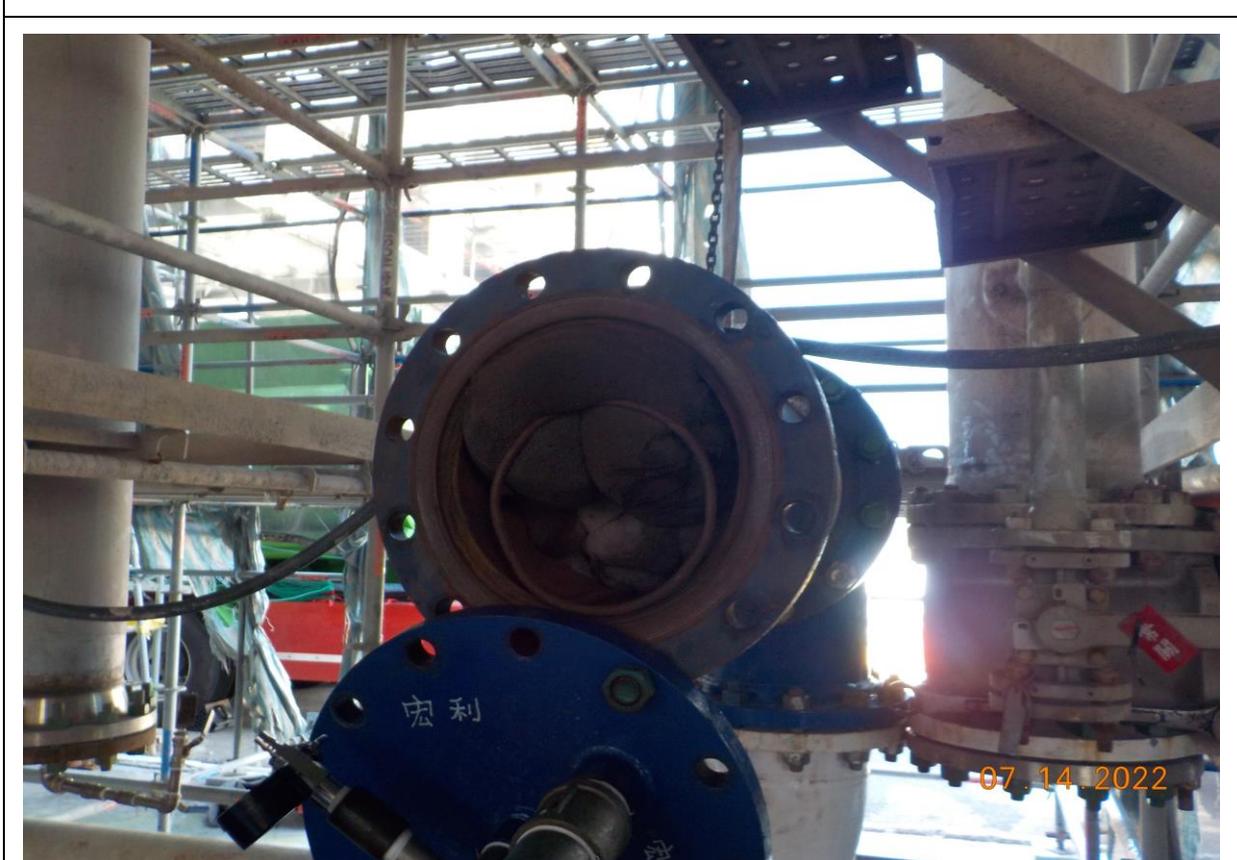
4. 10"PIG 海綿接收端之情形

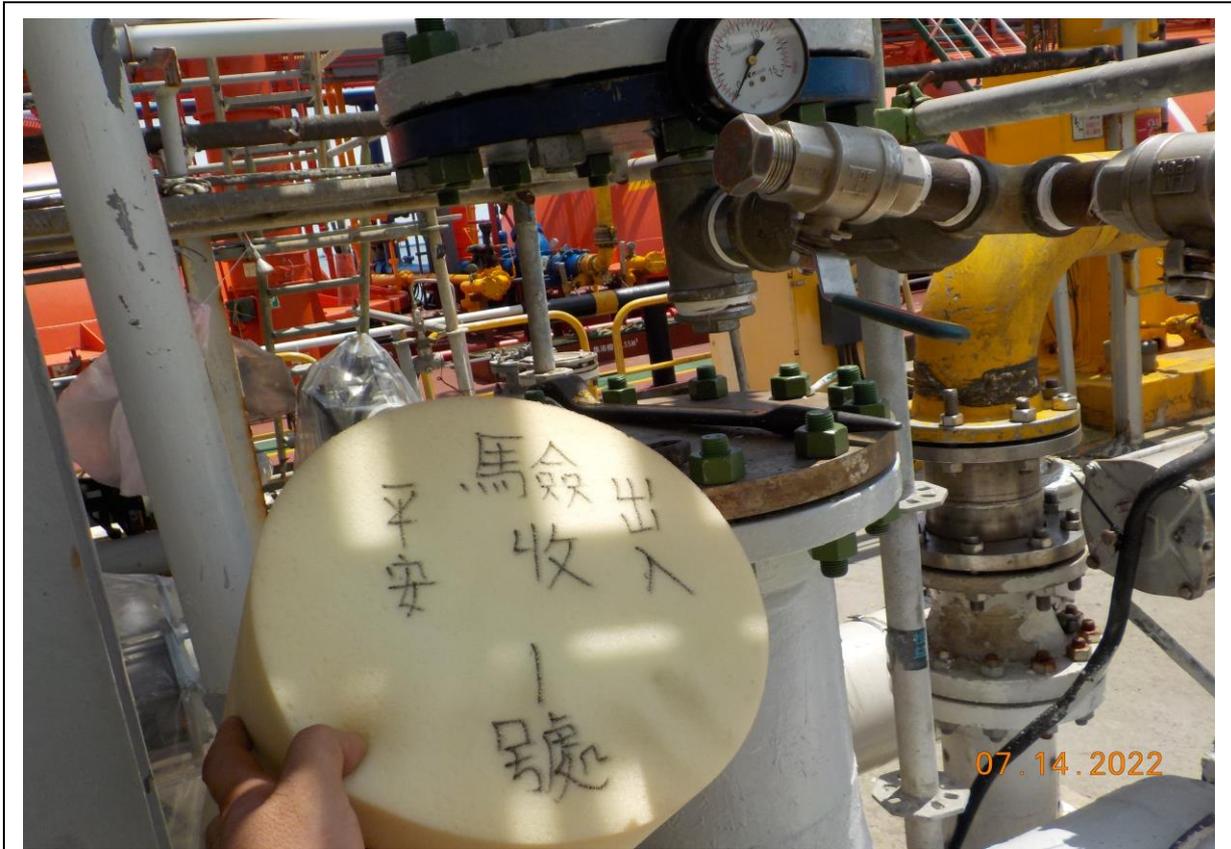
5. 管線驗收 PIG 施打前

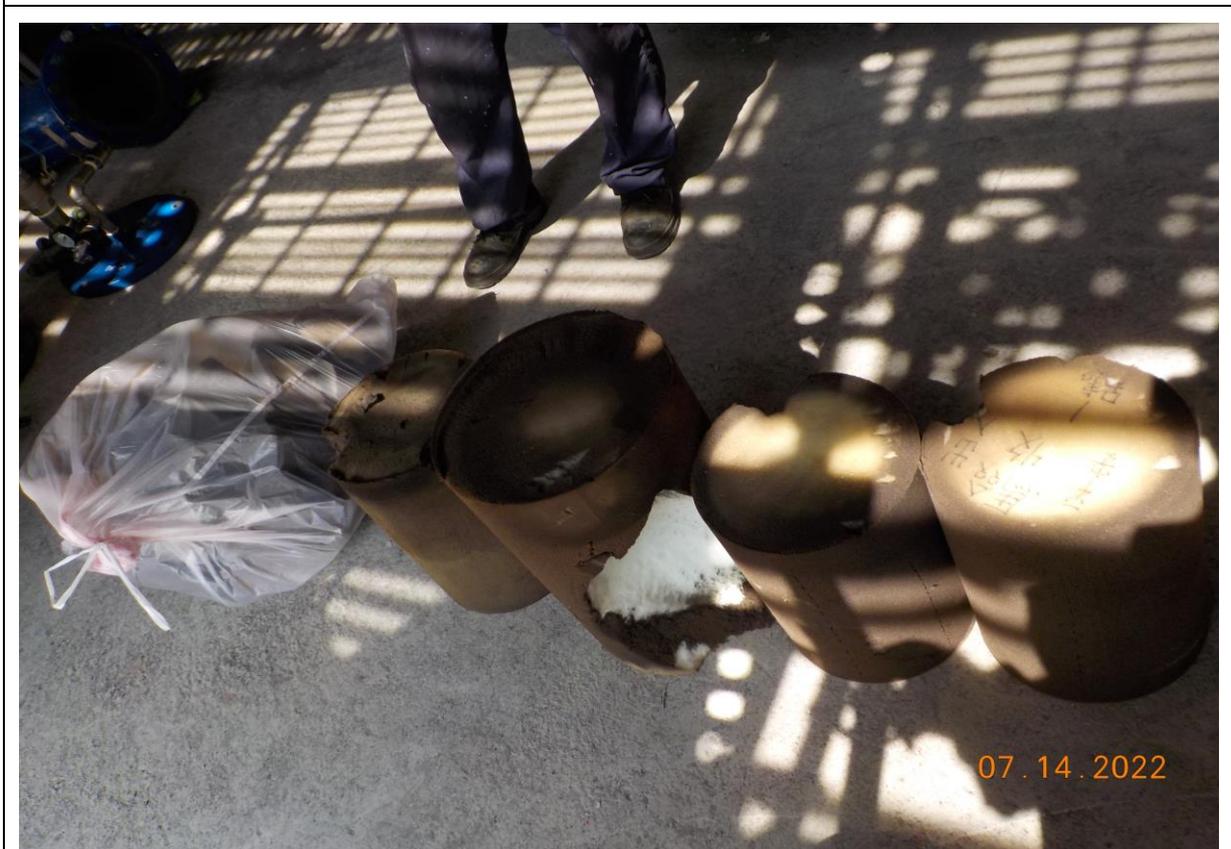
6. 管內清出之情形

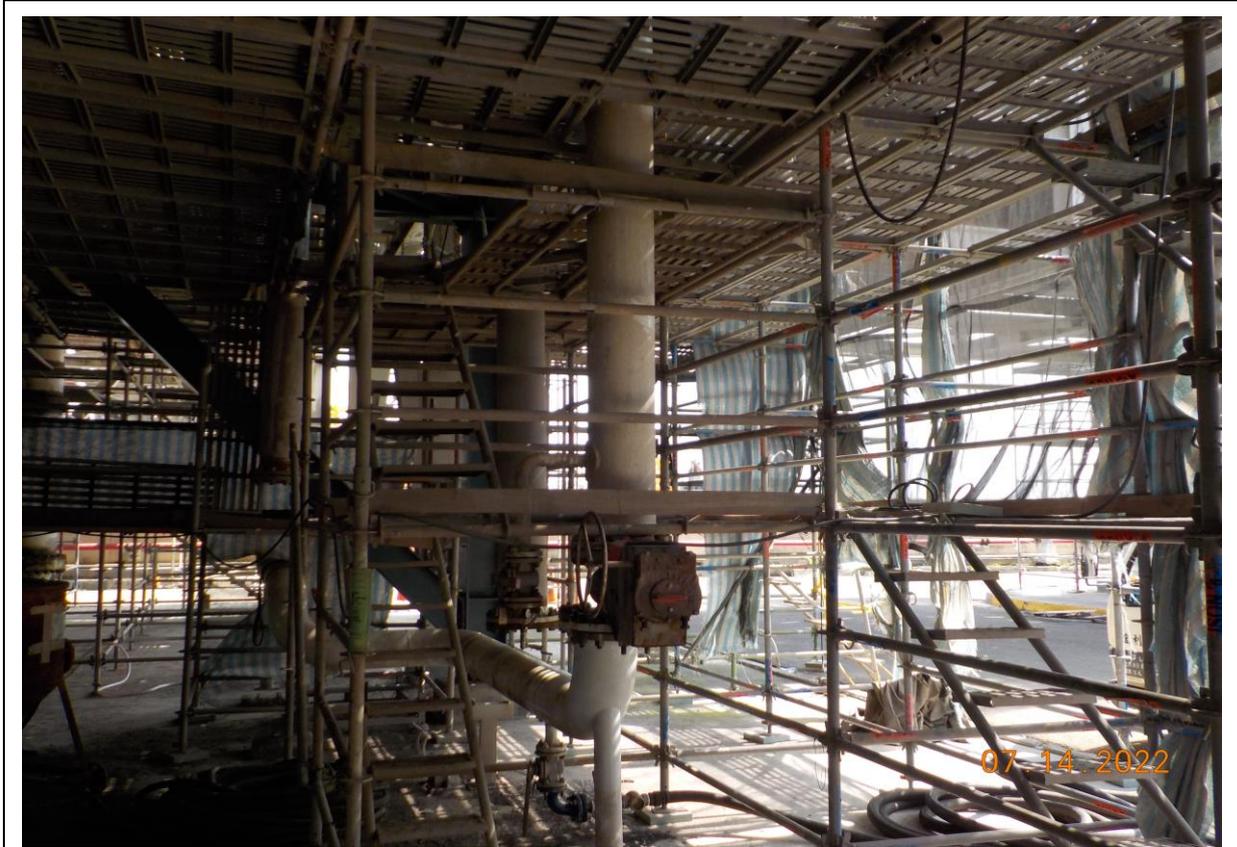
7. 管線復原

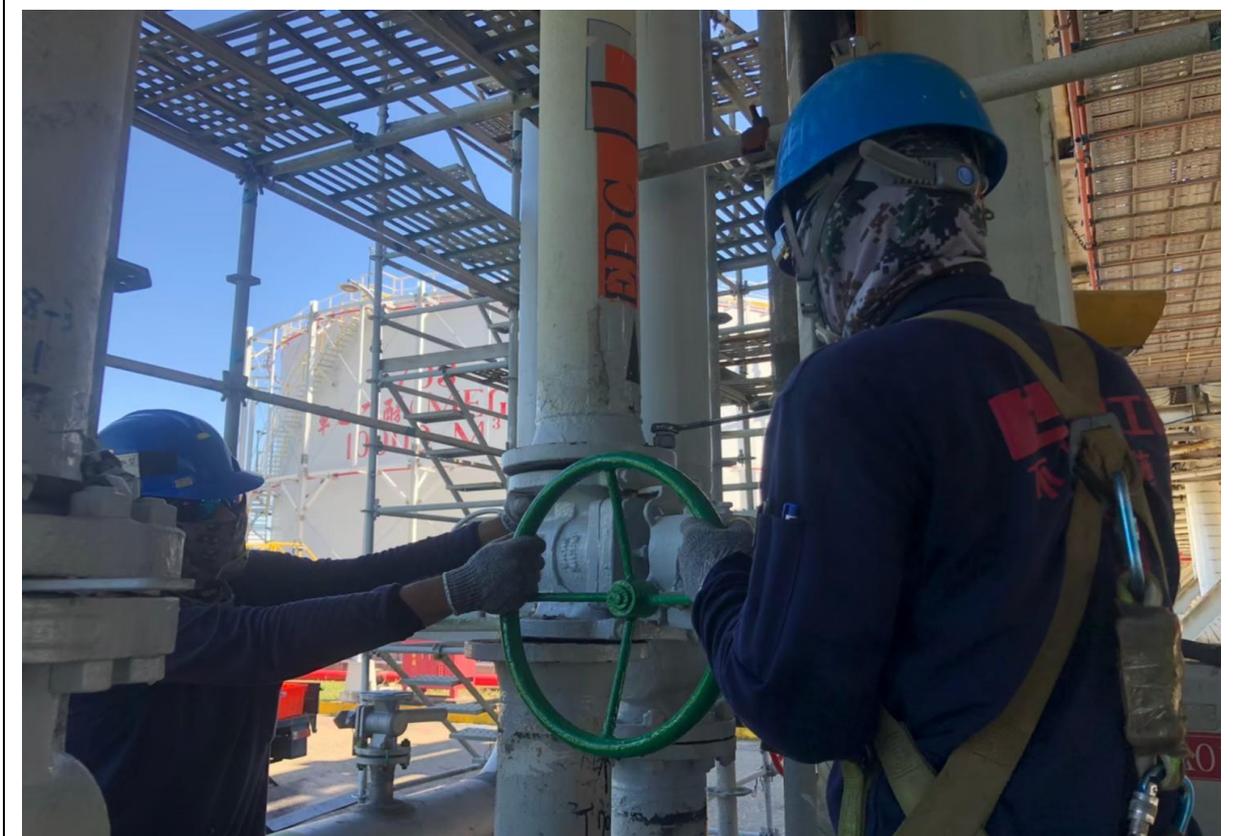
8. 6"發射端管線移除作業

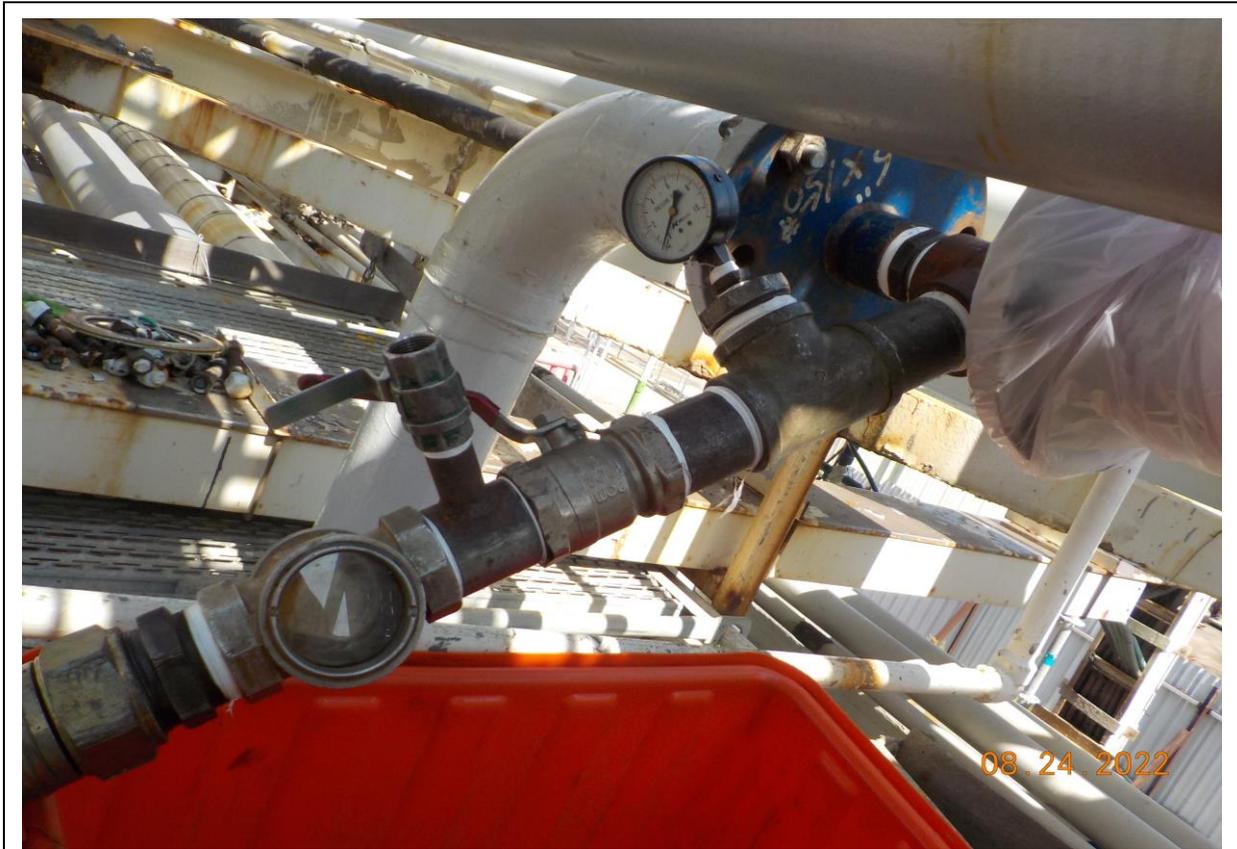
9. 接收端安裝情形

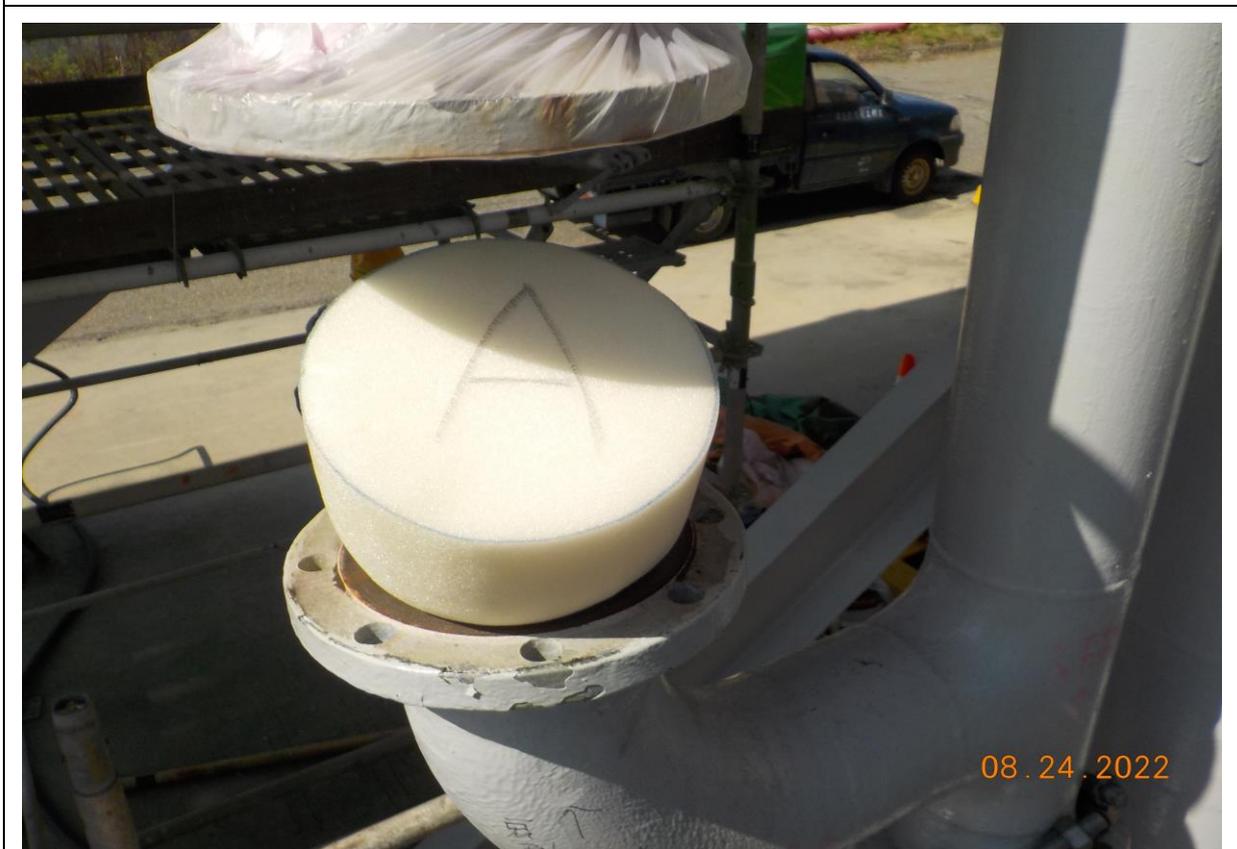
10. 6"發射端海綿安裝情形

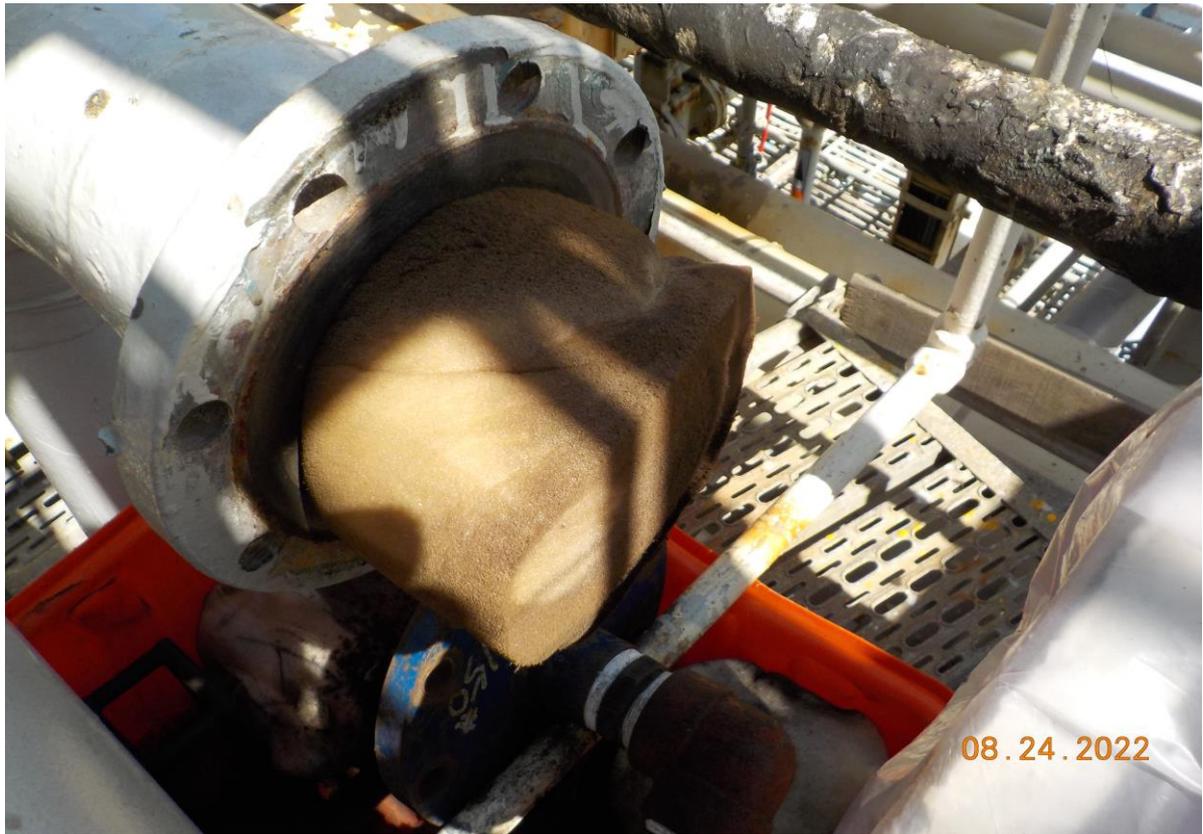
11. 6"接收端海綿接收之情形

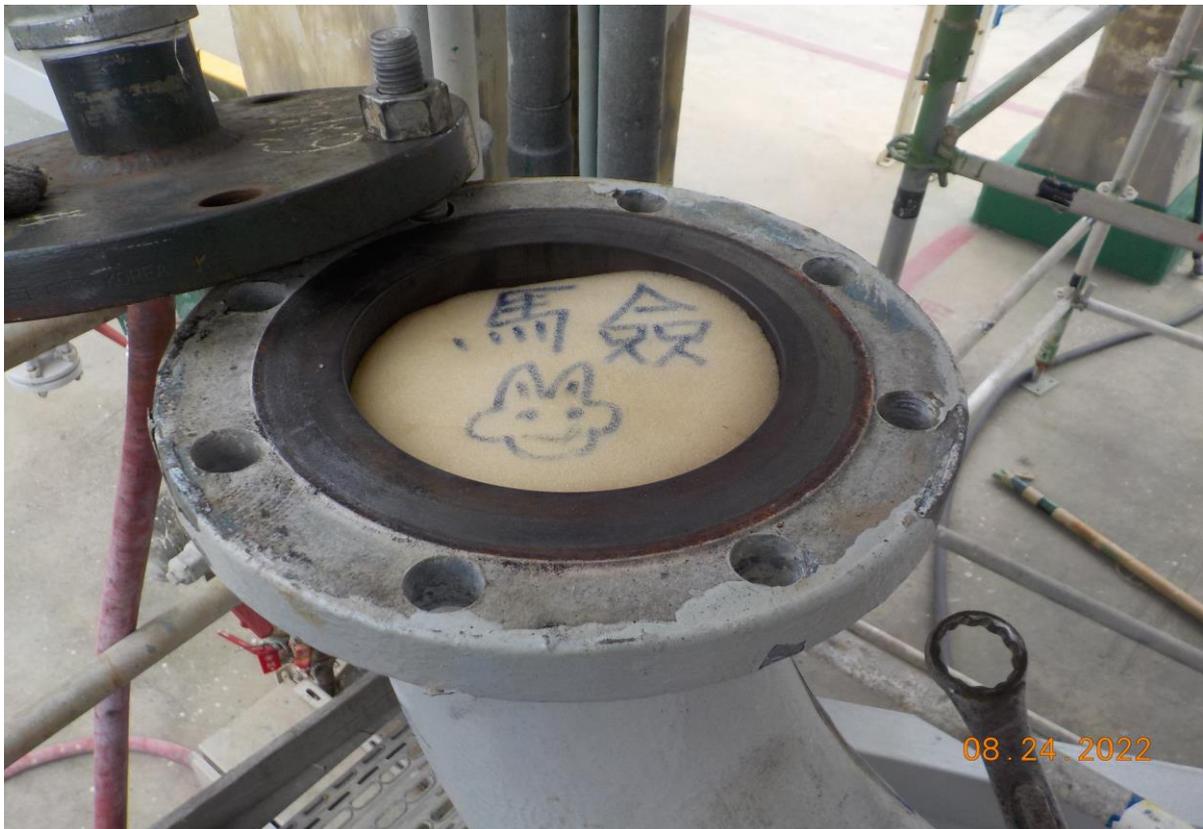
12. 發射端海綿驗收之 PIG 情形

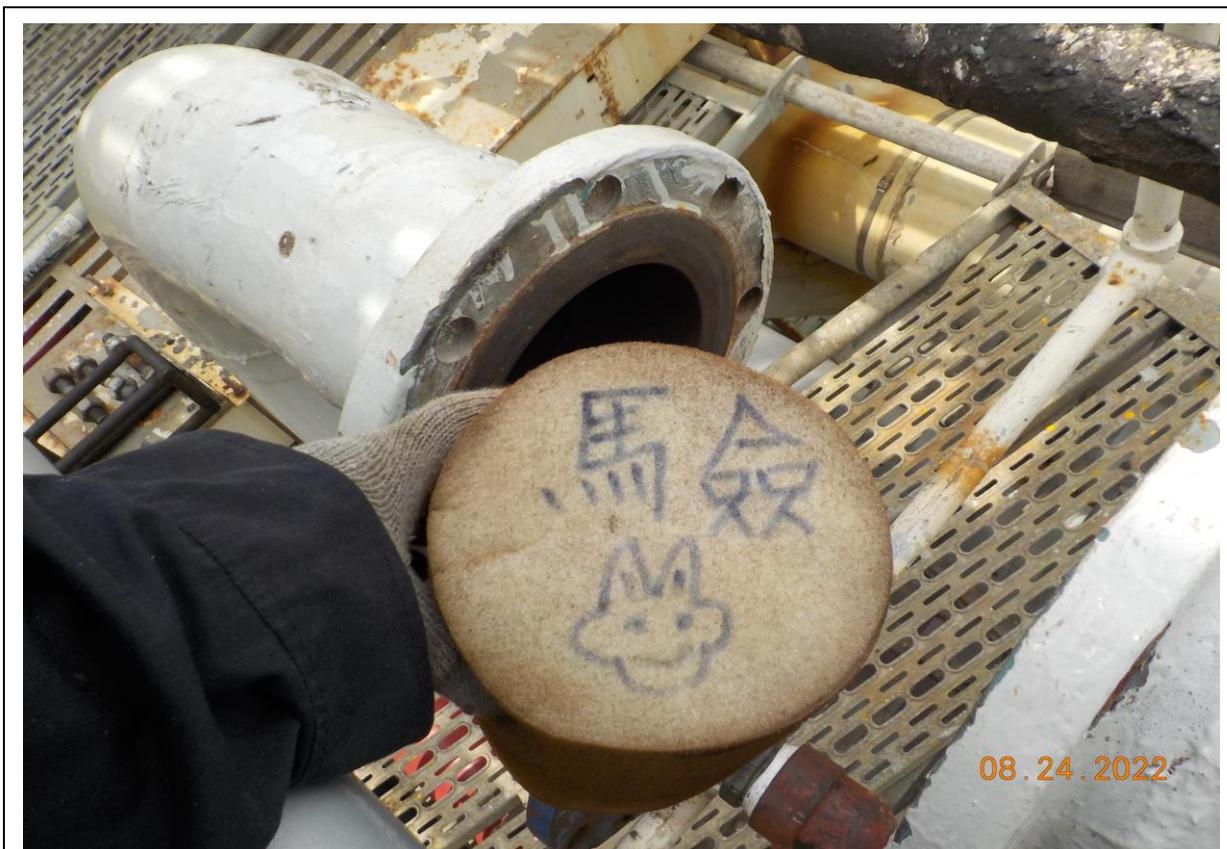
13. PIG 驗收

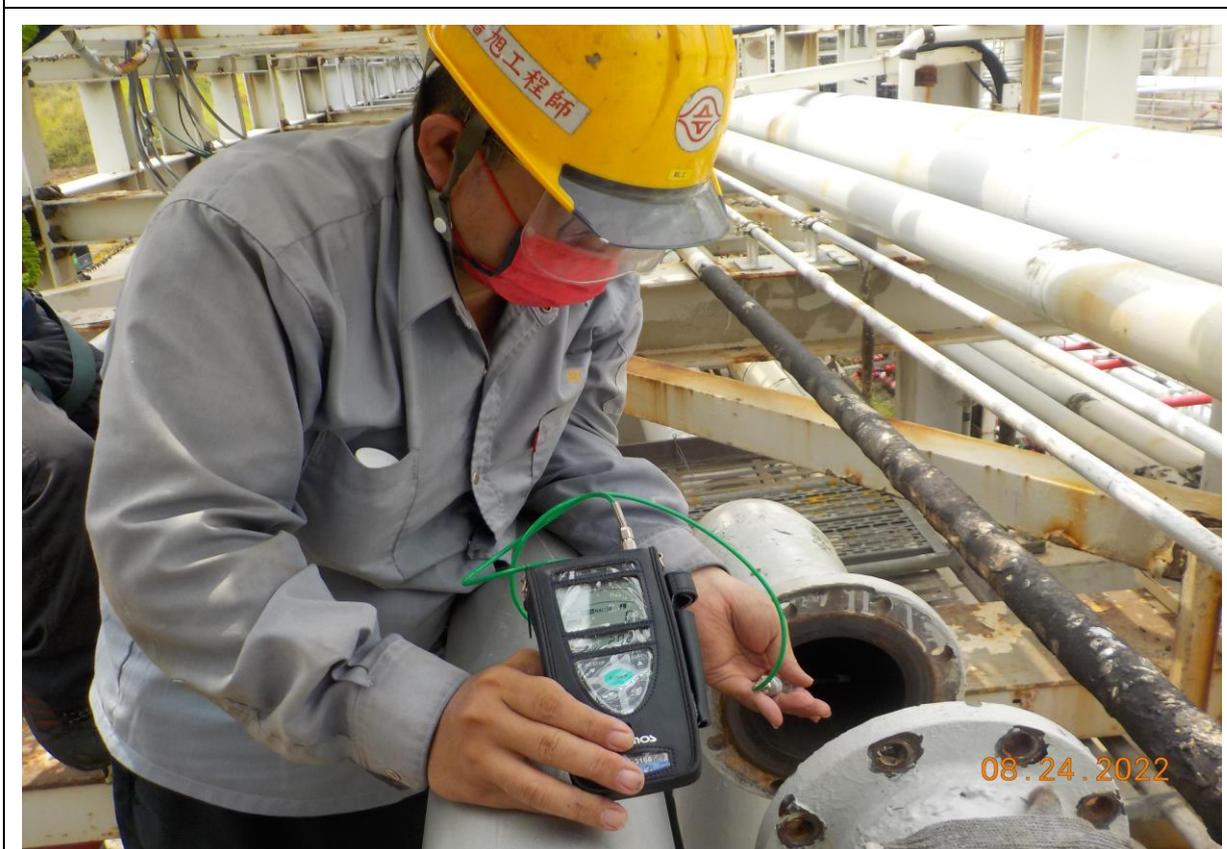
14. 業主量測 VOC 驗收情形

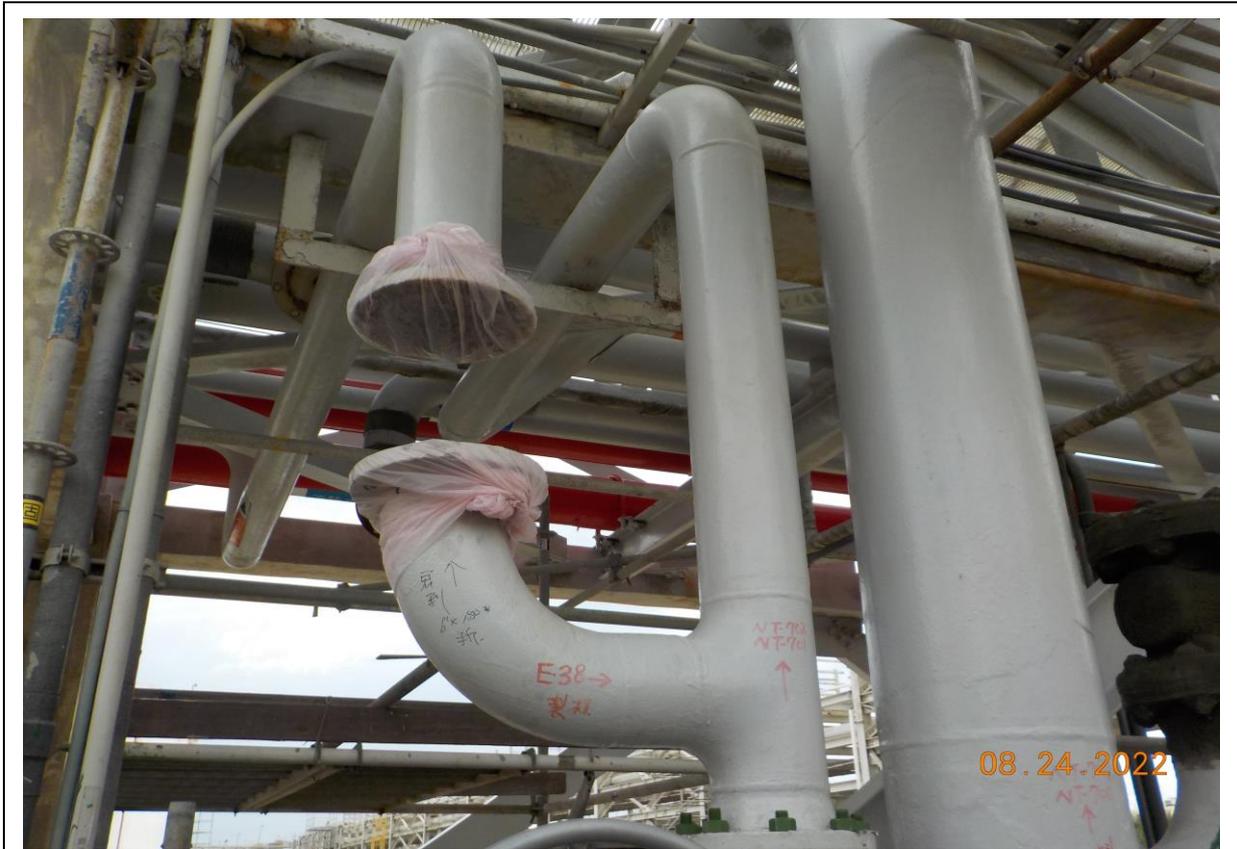
15. 施工完成管線封口情形

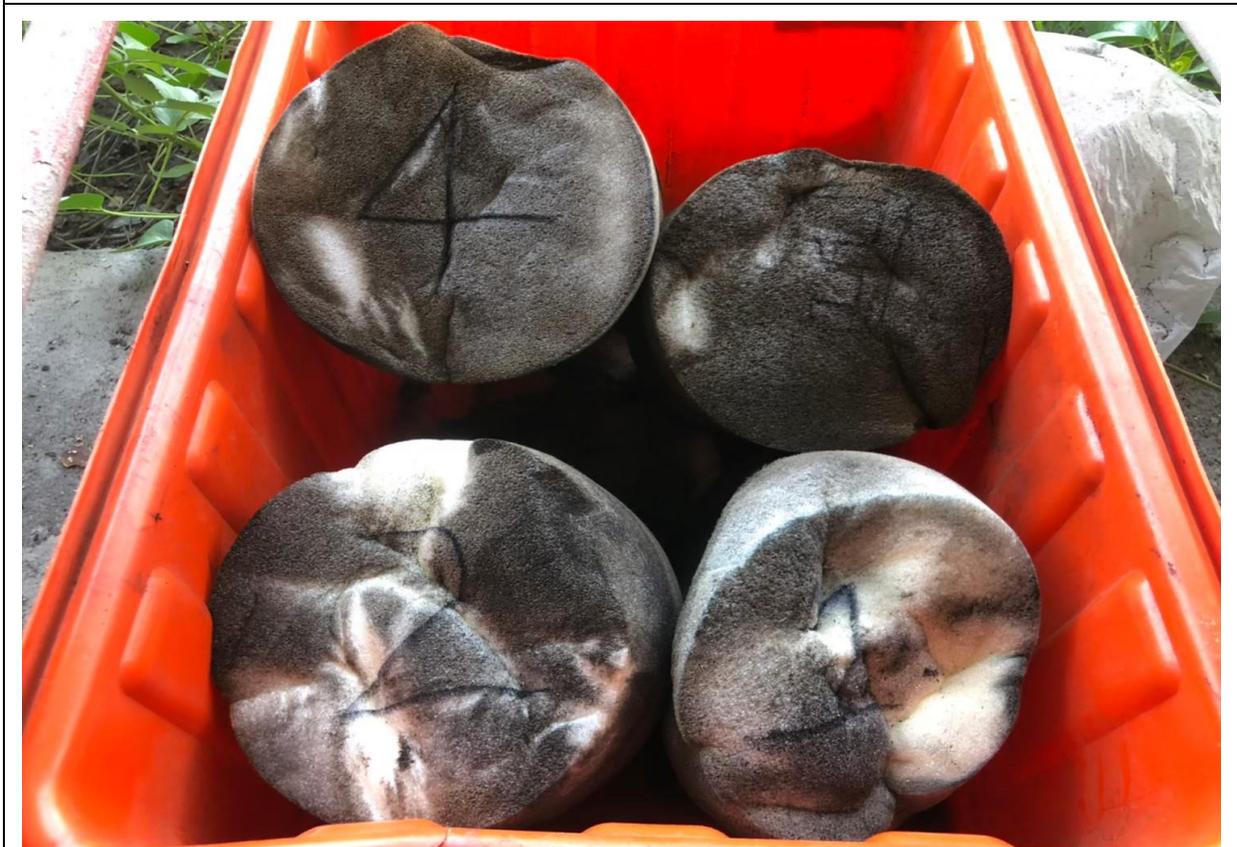
16. PIG 海綿使用後情形

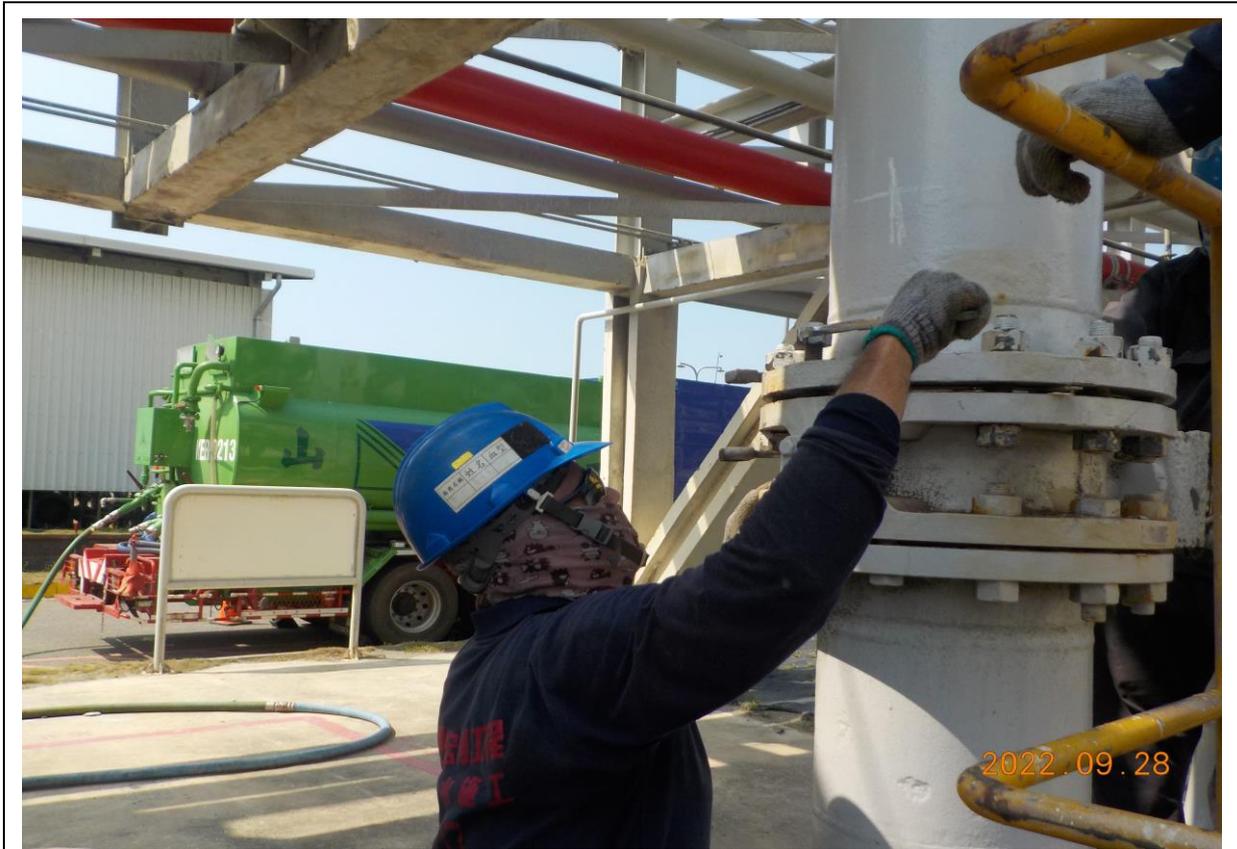
17. 14"管段移除作業

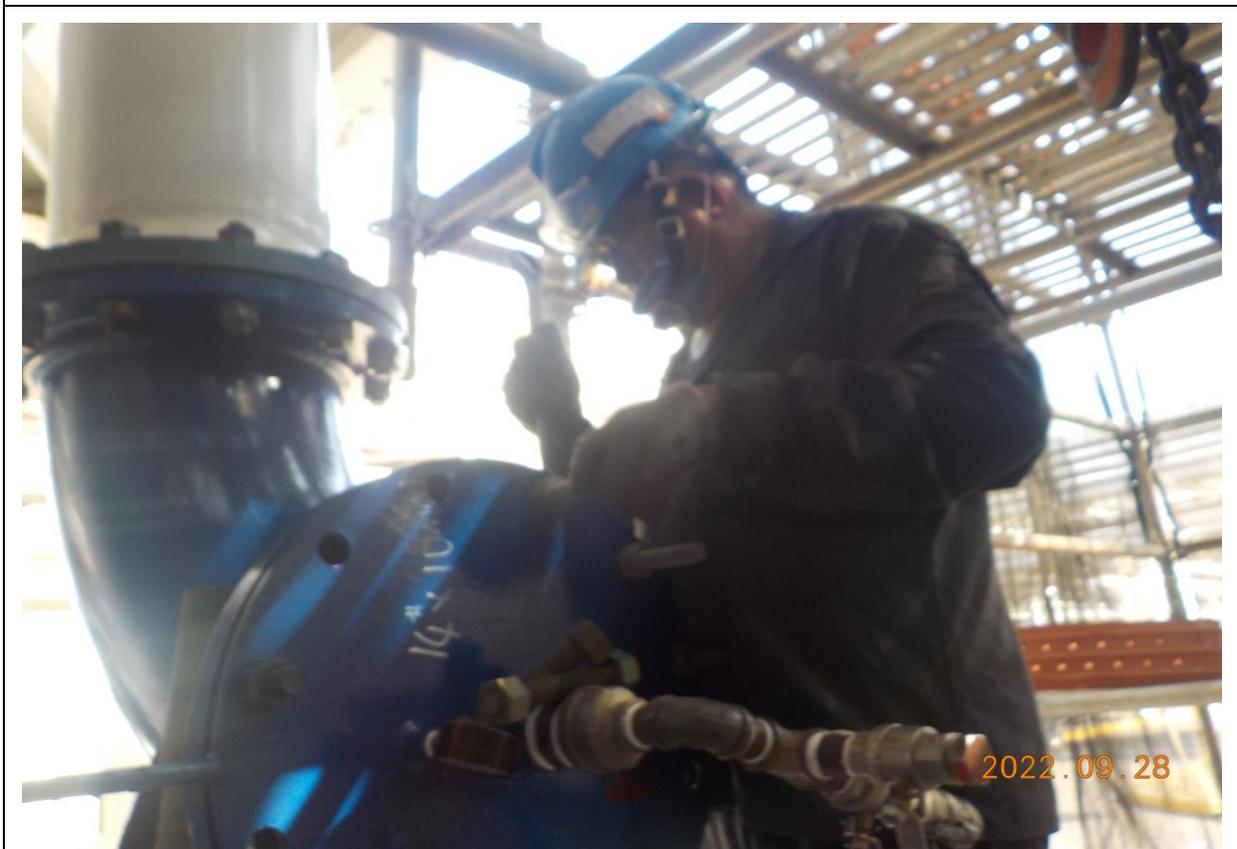
18. 發射端安裝情形

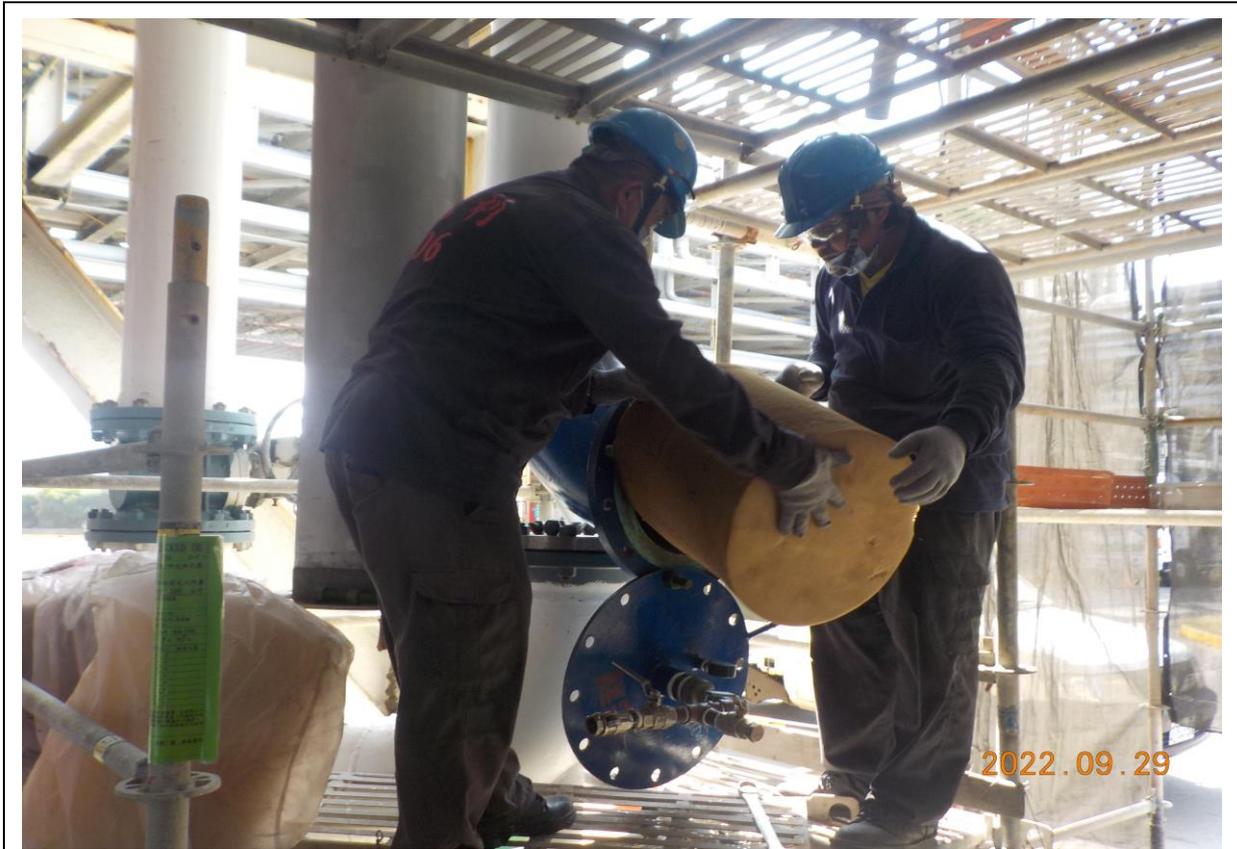
19. 發射端海綿安裝情形

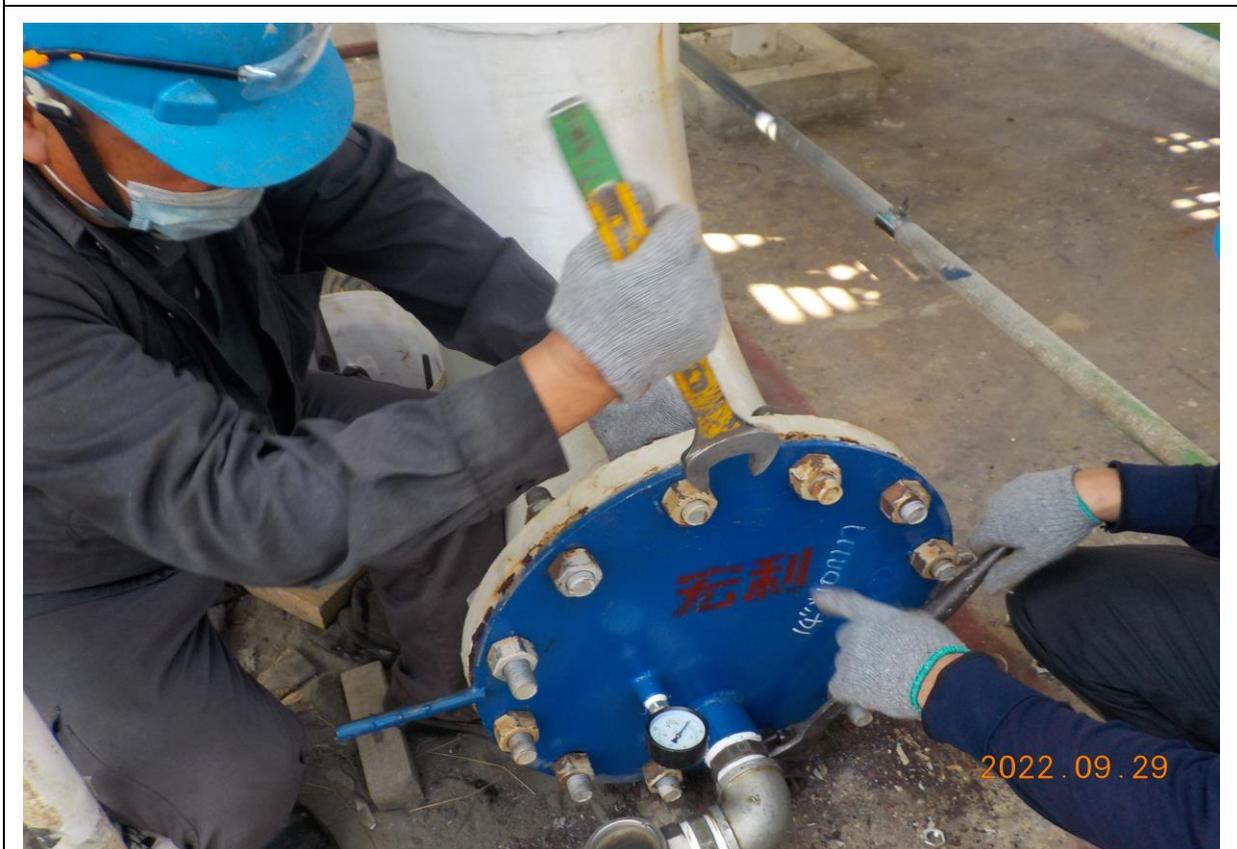
20. 人員於接收端接收之情形
