完工報告

工程名稱：中部石化廠油槽管線 10"及 24"清管作業

宏利工程有限公司

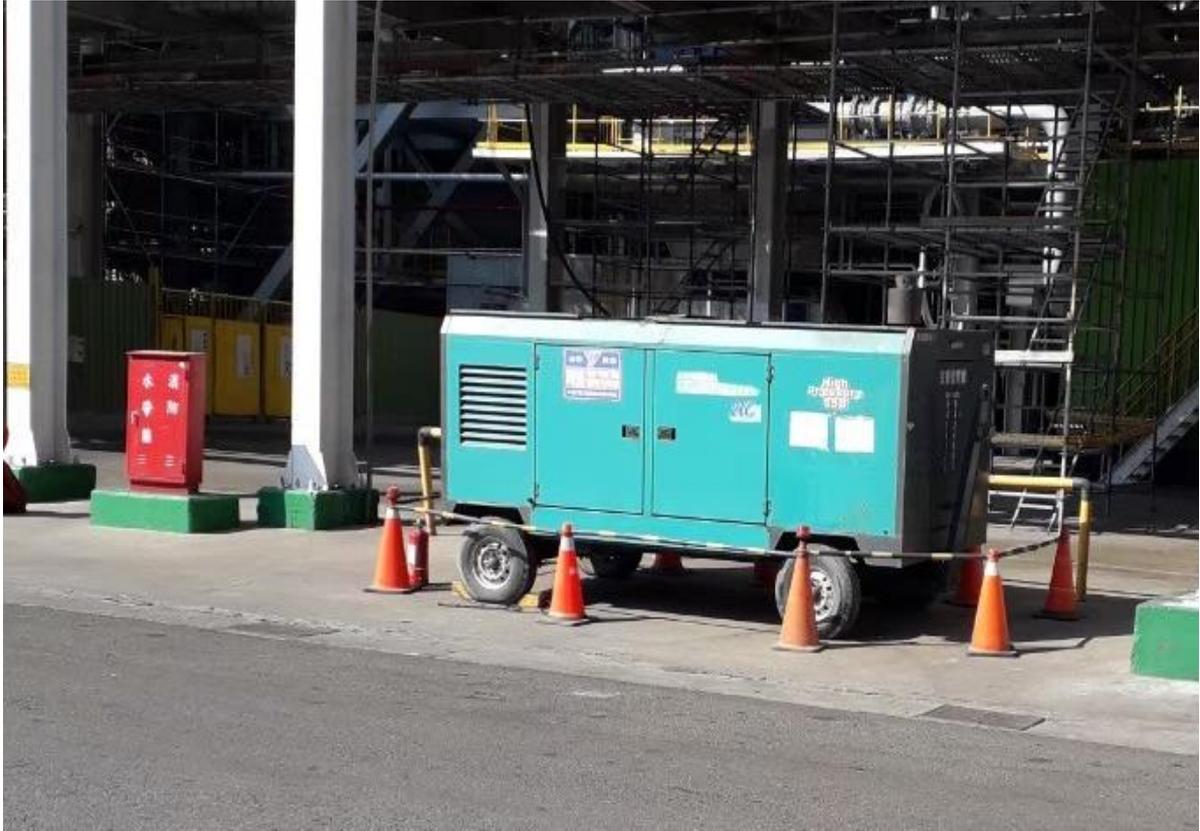
1. 10"管線清管空壓機定位情形

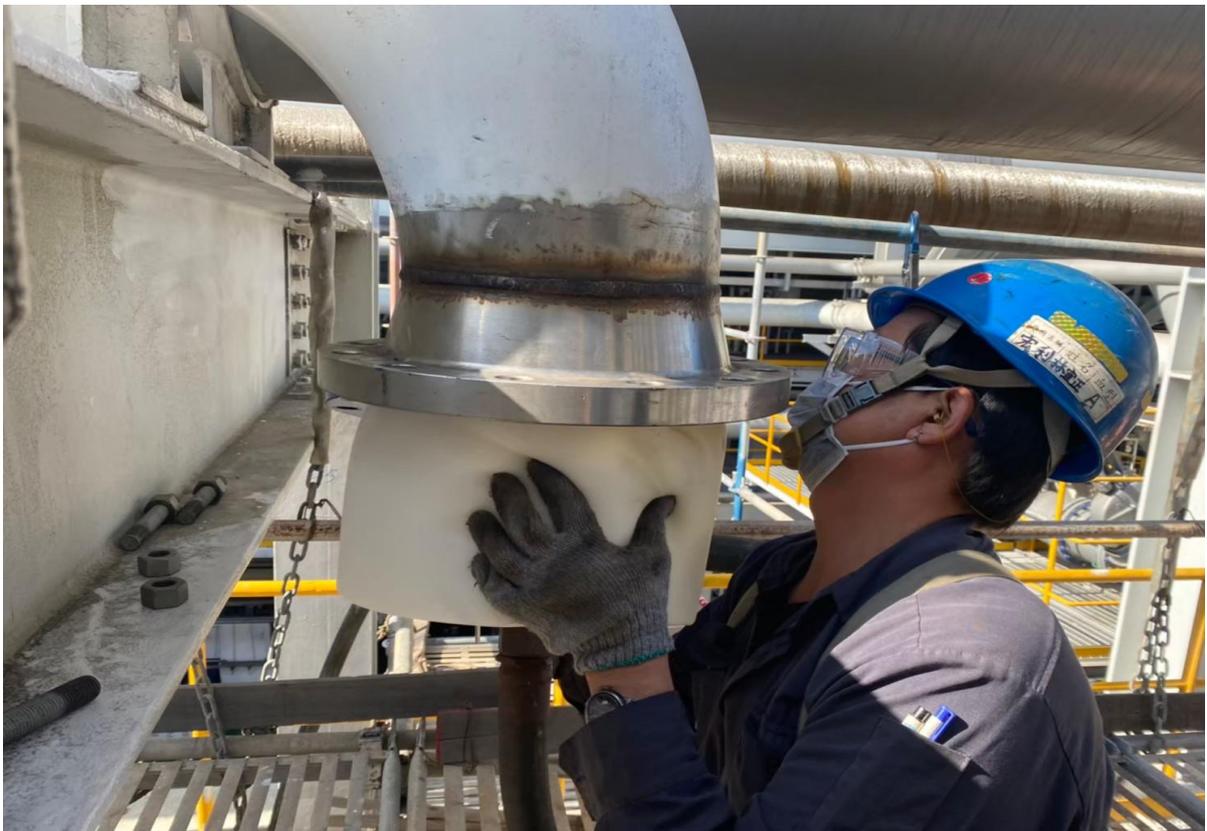
2. 10"發射端安裝海綿之情形

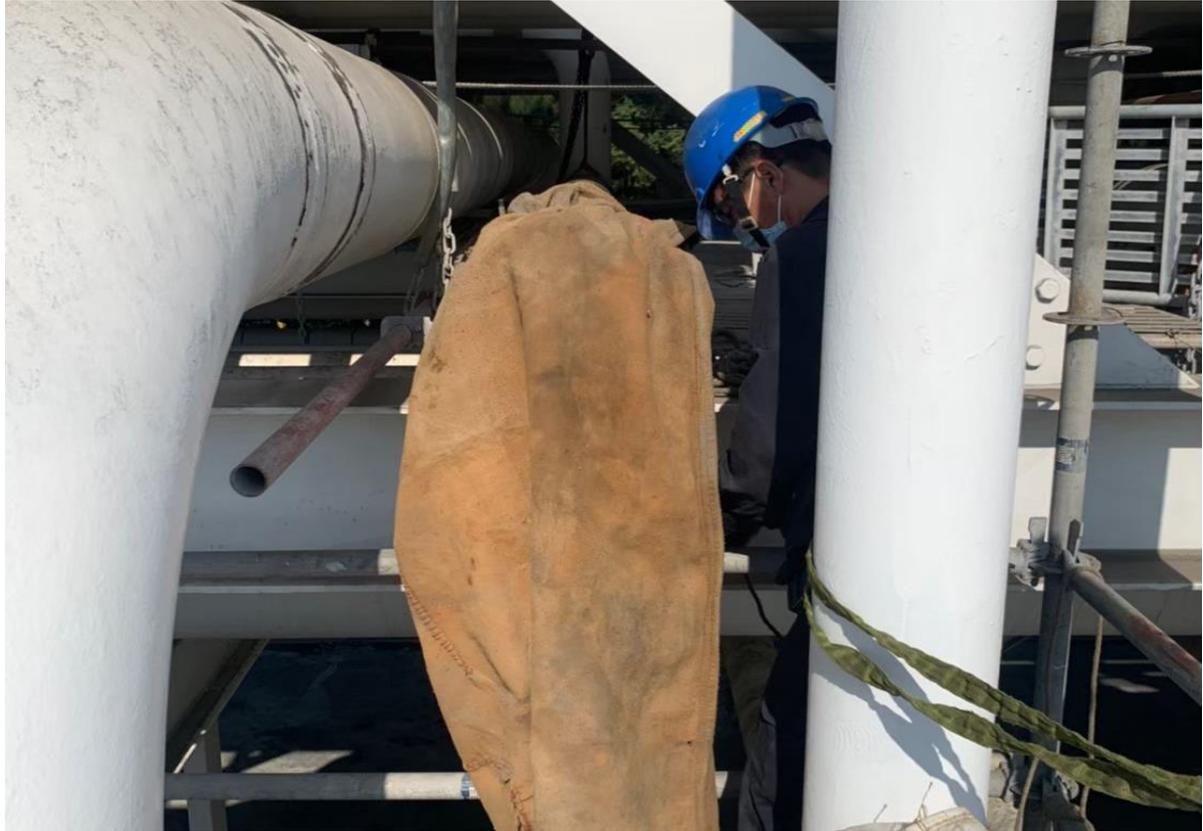
3. 接收端安裝太空袋承接情形

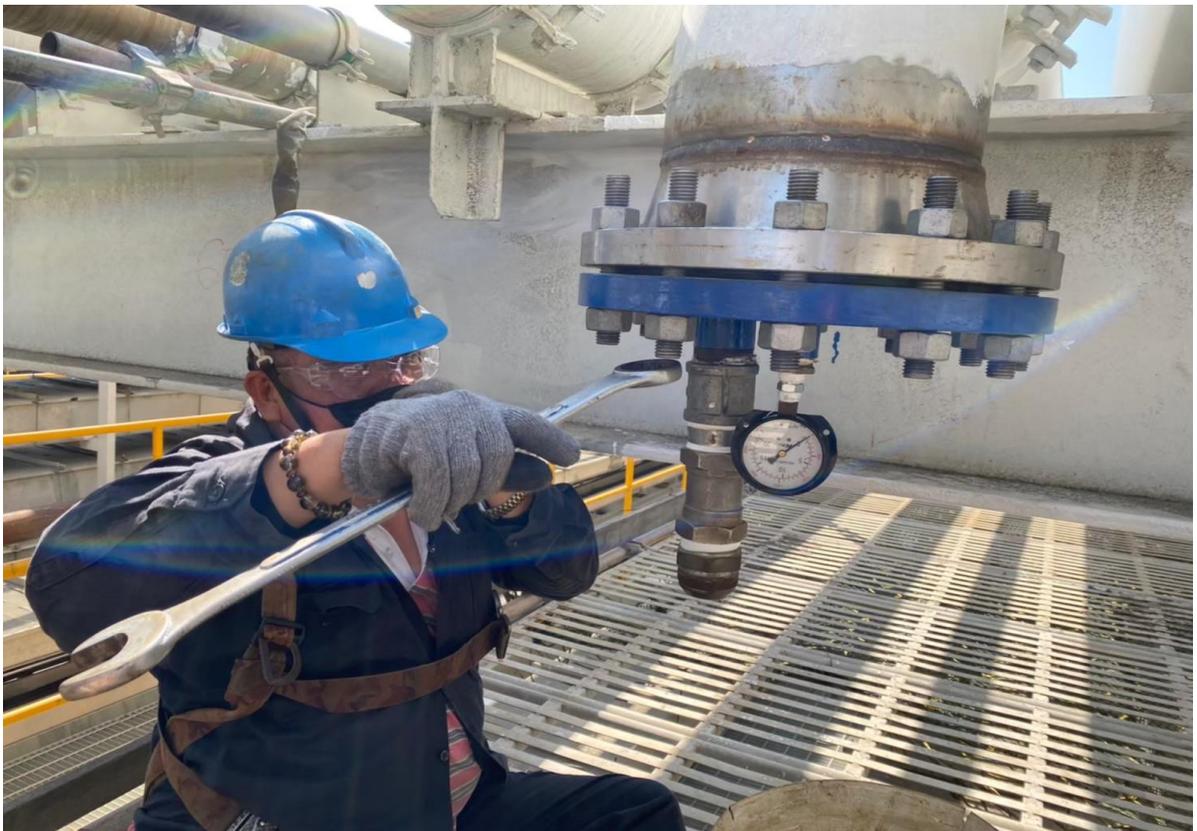
4. 10"發射端安裝法蘭面之情形

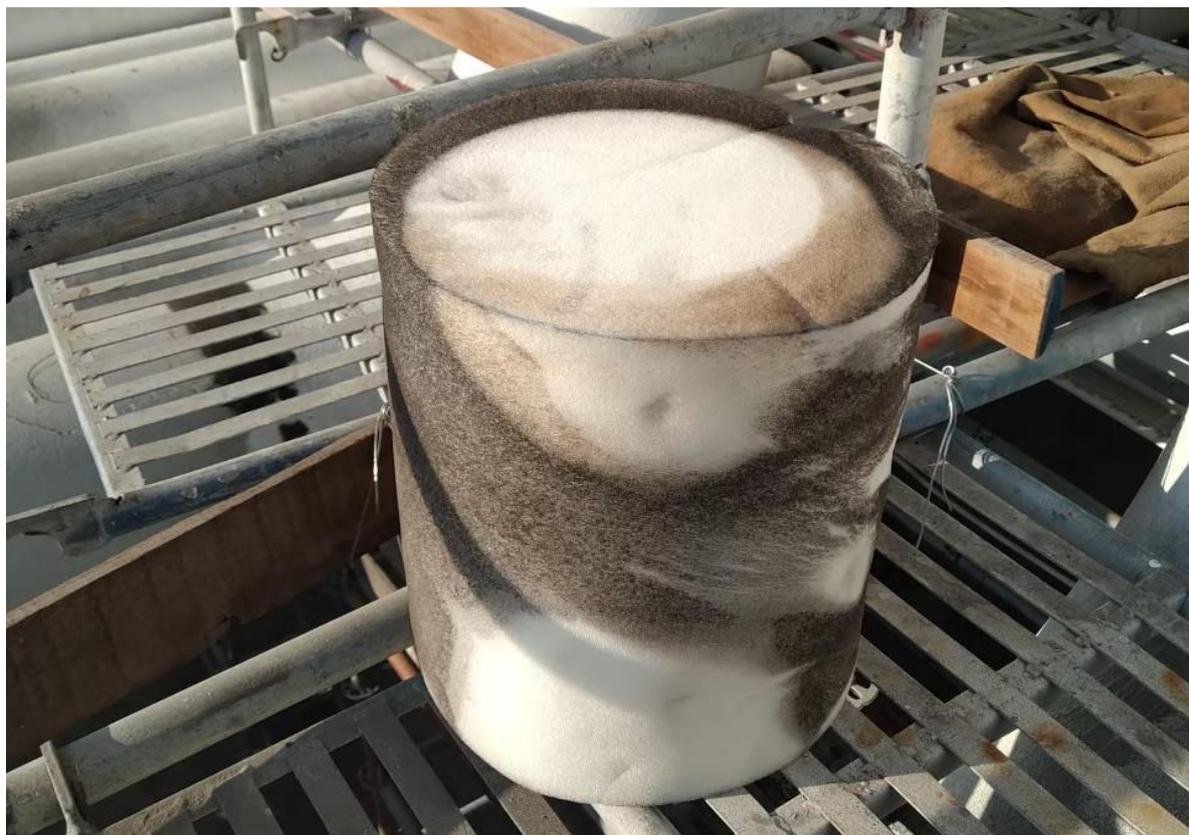
5. 接收端 10"海綿接收後外觀

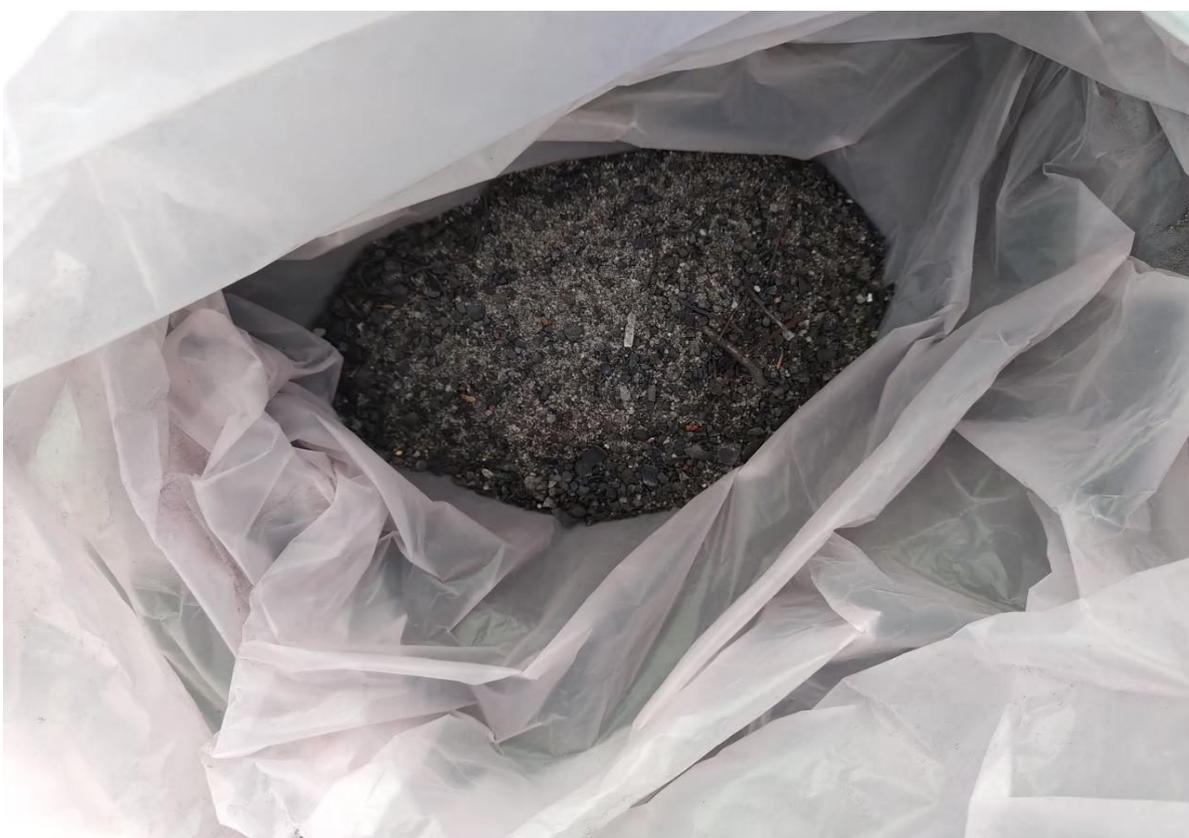
6. 管內清出之情形

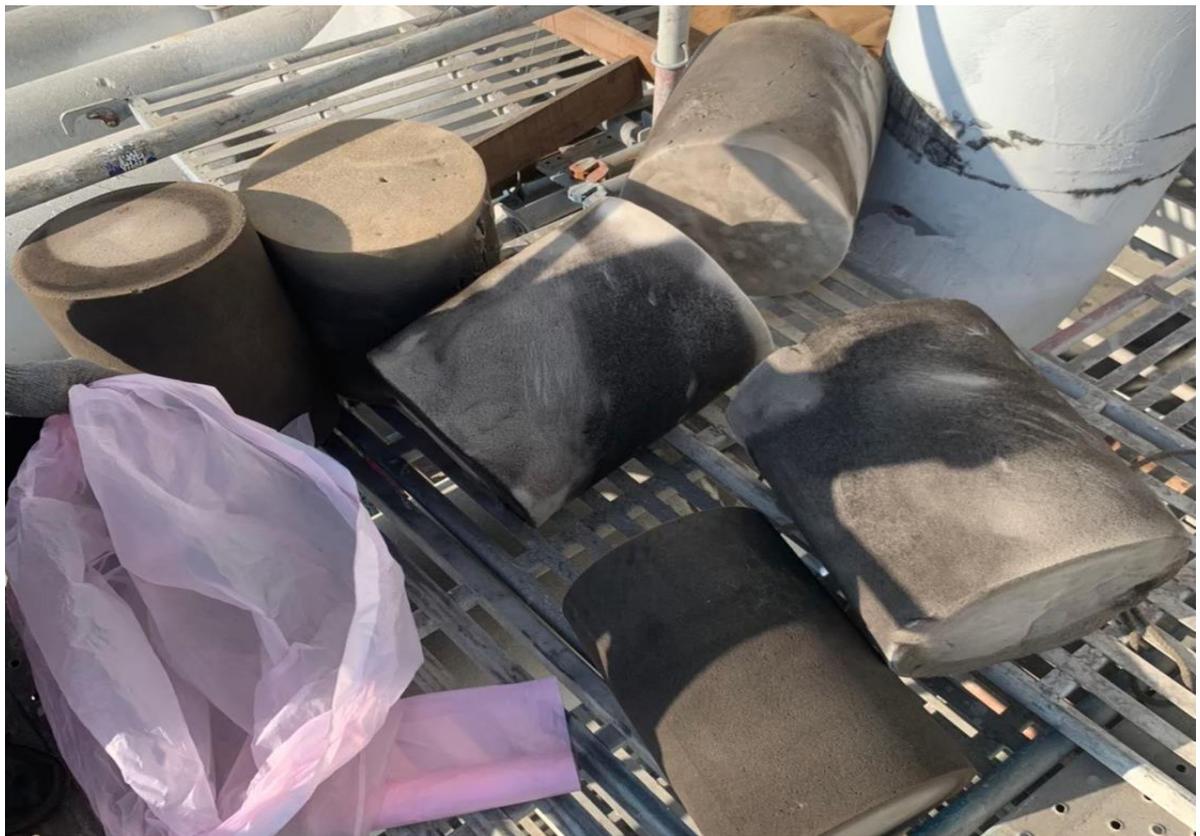
7. 清管後海綿情形

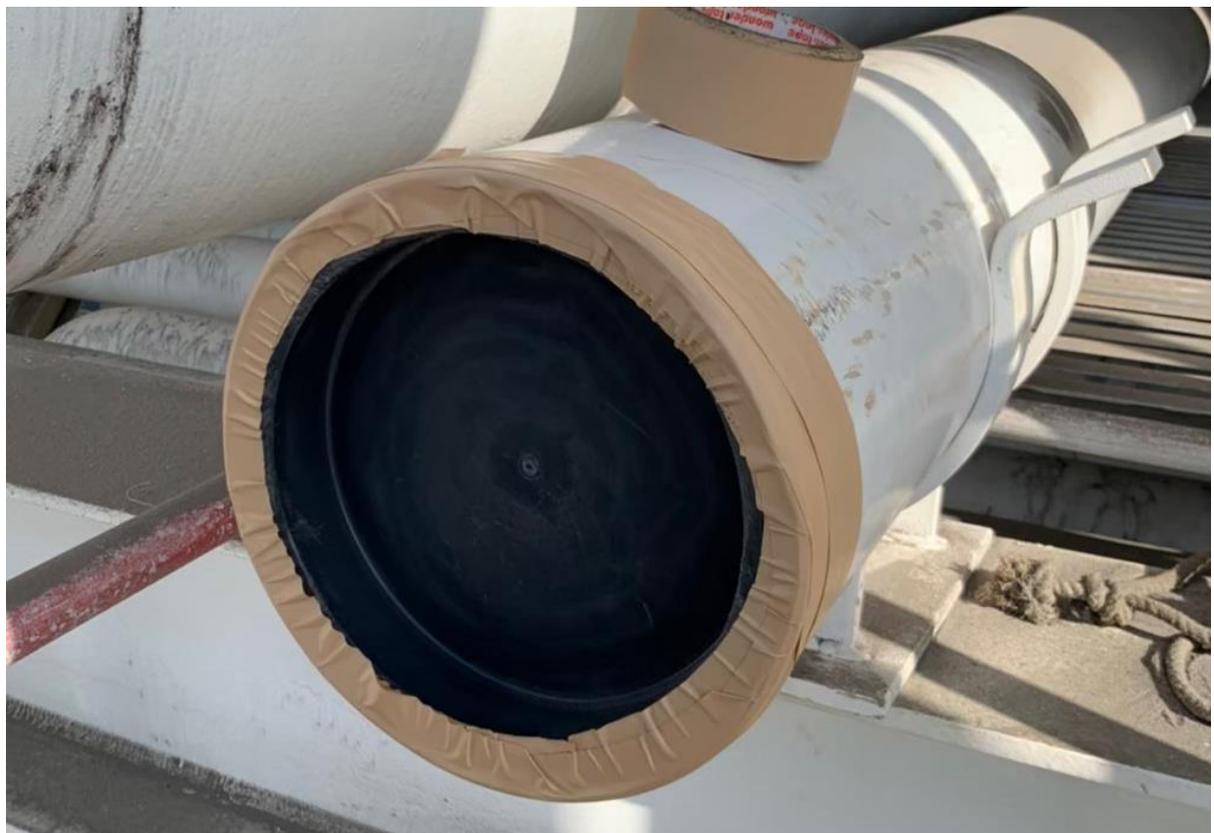
8. 清管完成，接收端封口情形

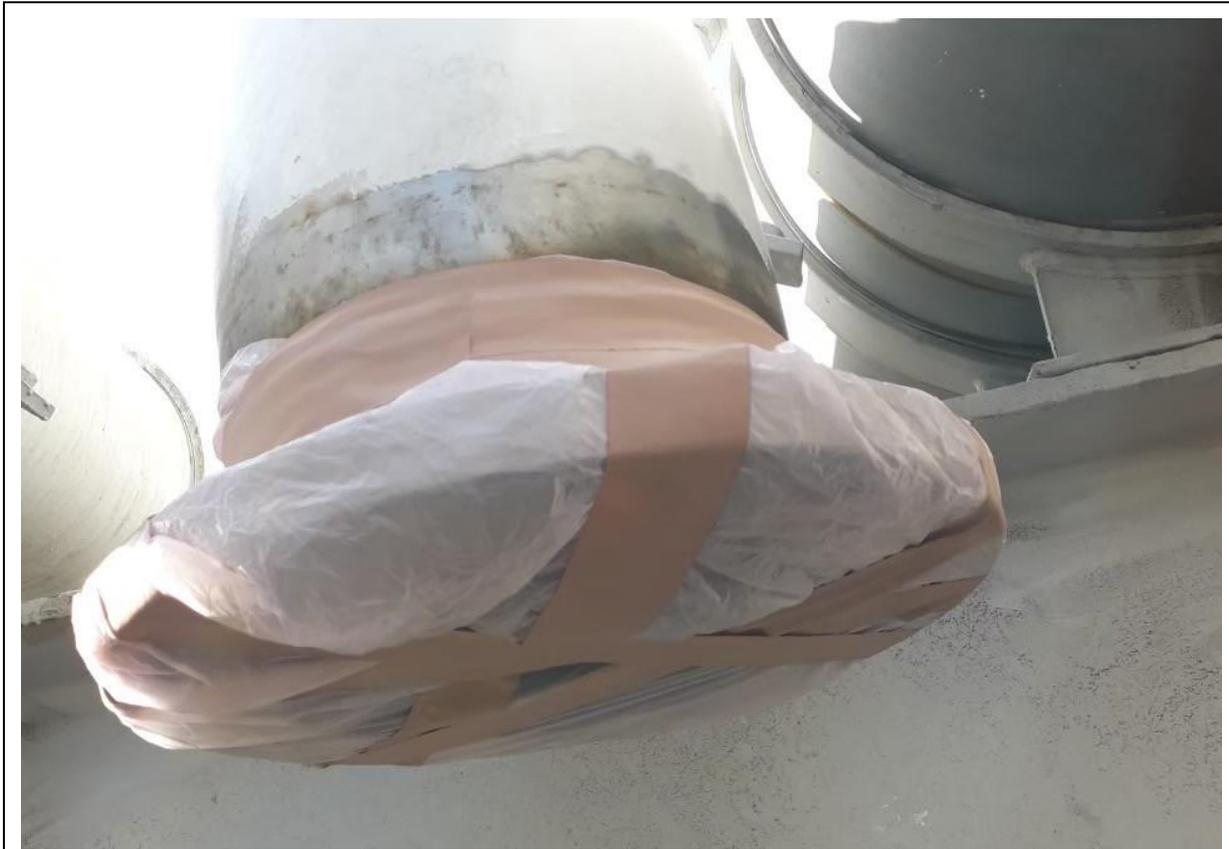
9. 清管完成發射端封口情形

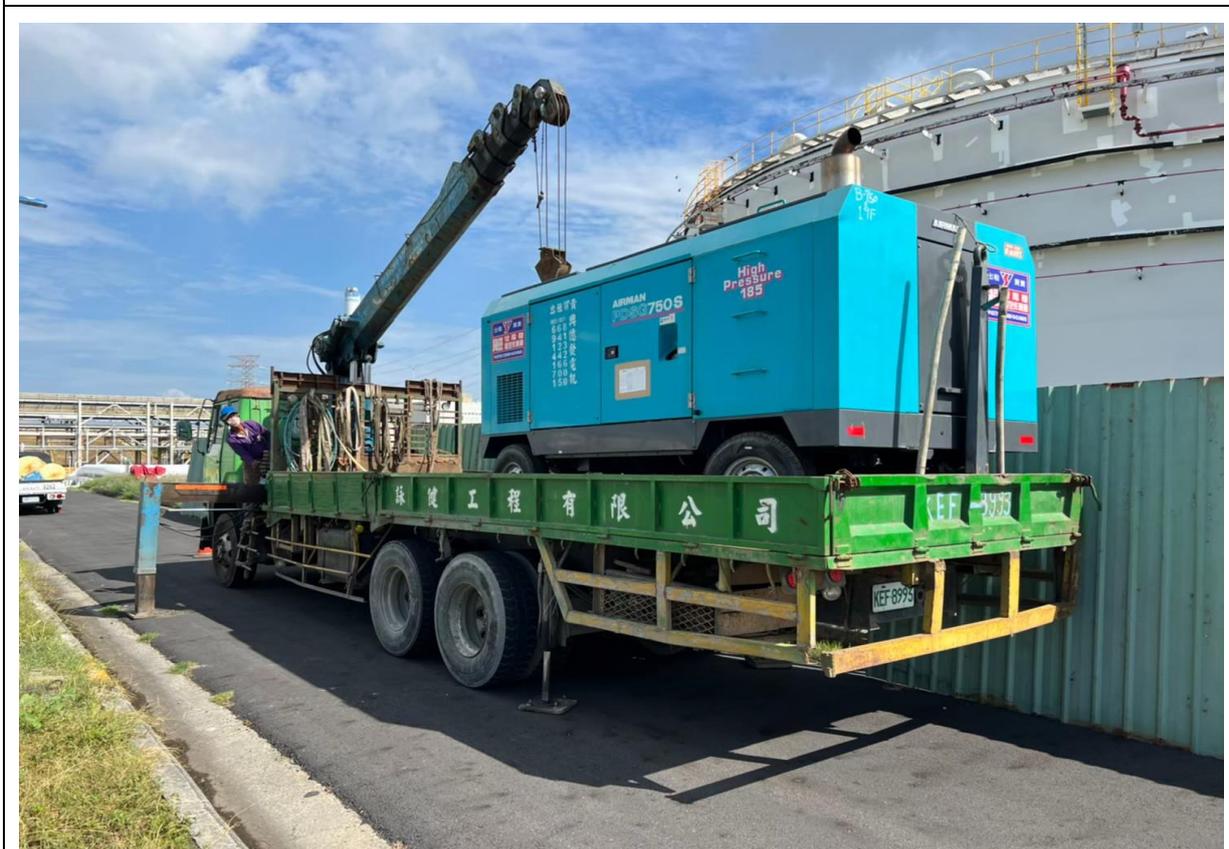
10. 24”管線清管空壓機定位情形

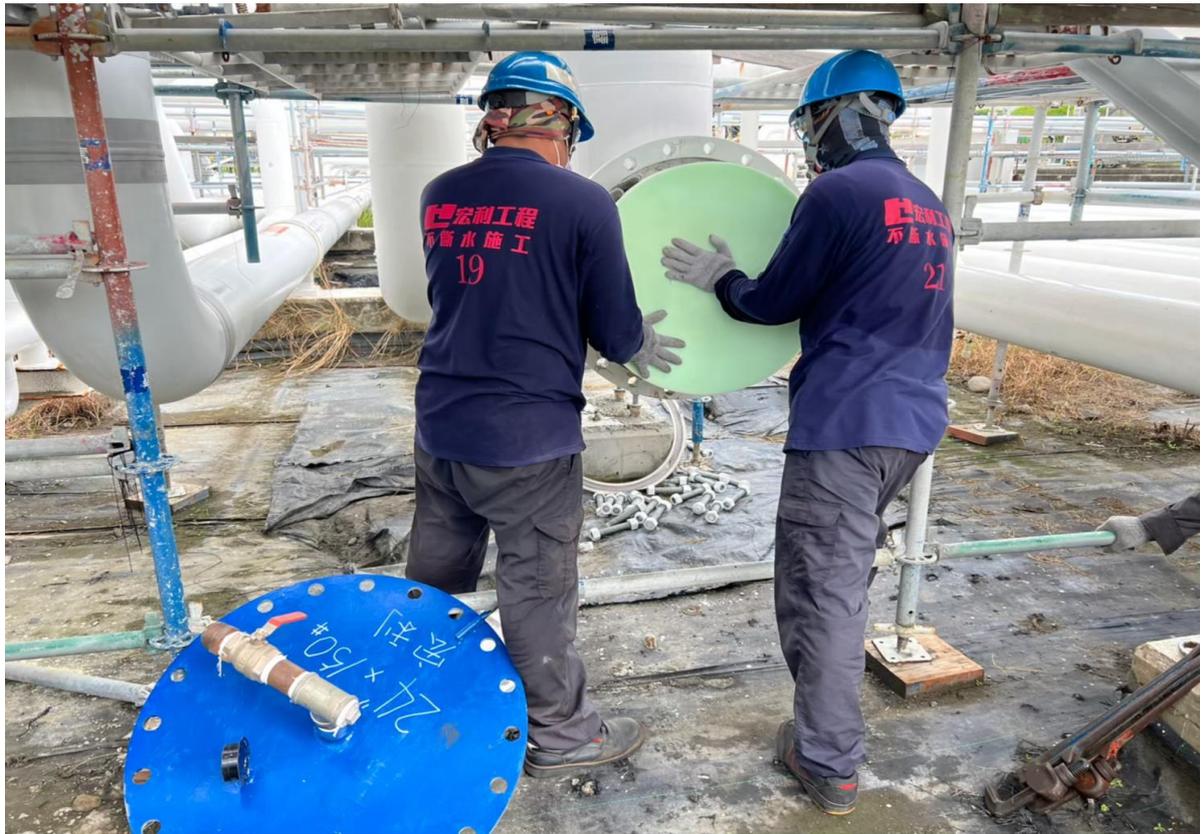
11.發射端 24"海綿安裝之情形

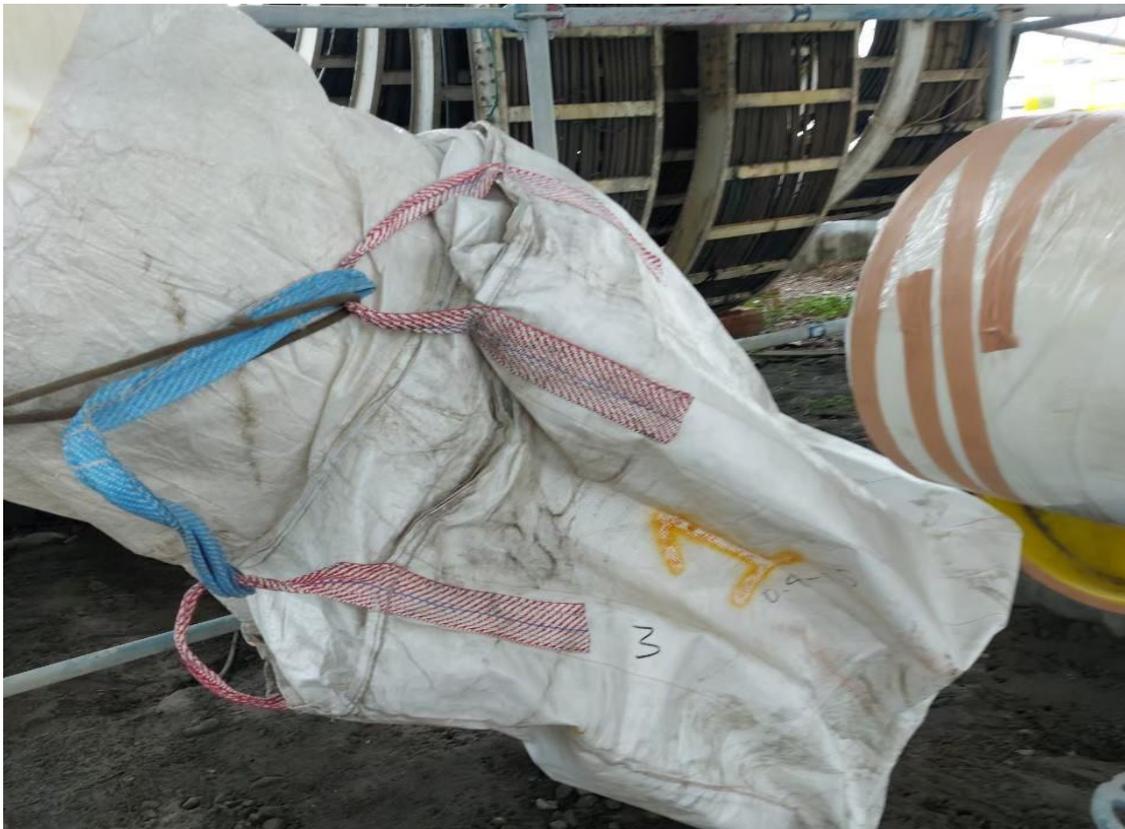
12. 24"接收端太空袋承接情形

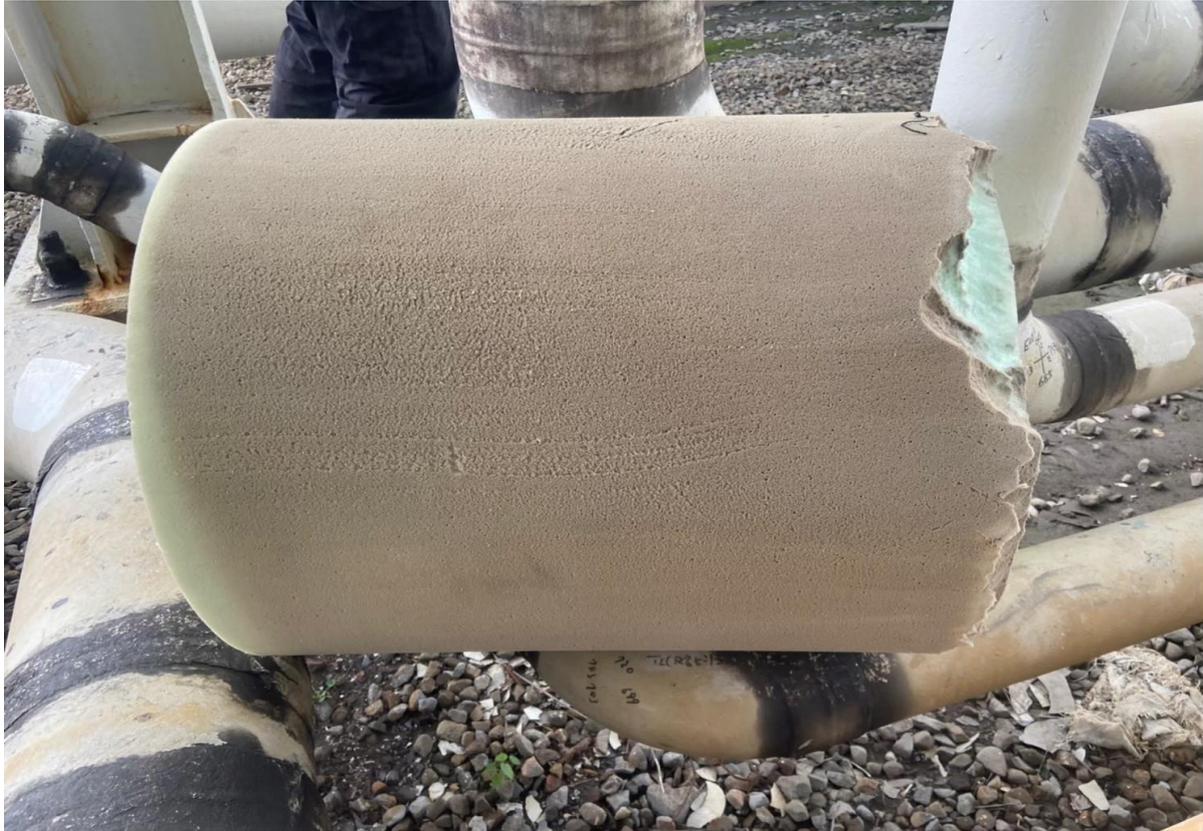
13. PIG 接收端海綿外觀情形

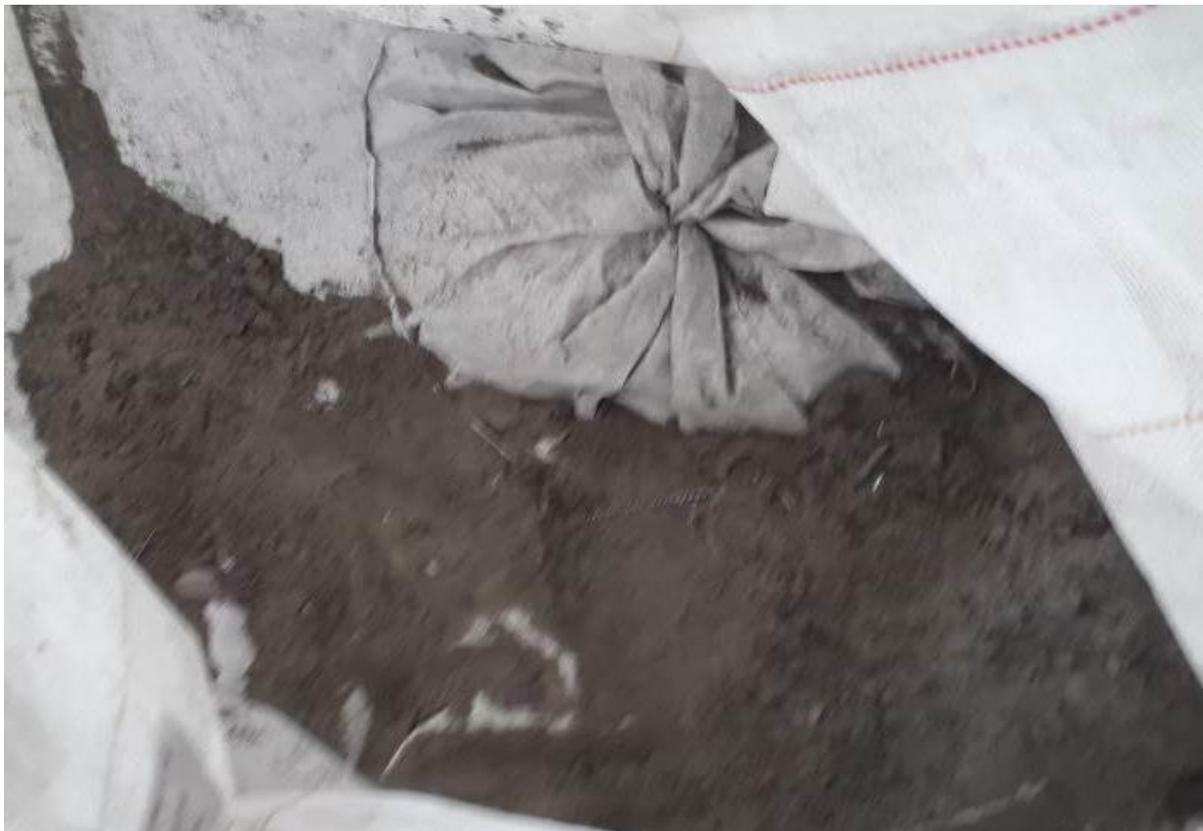
14. 管內清出之廢棄物情形

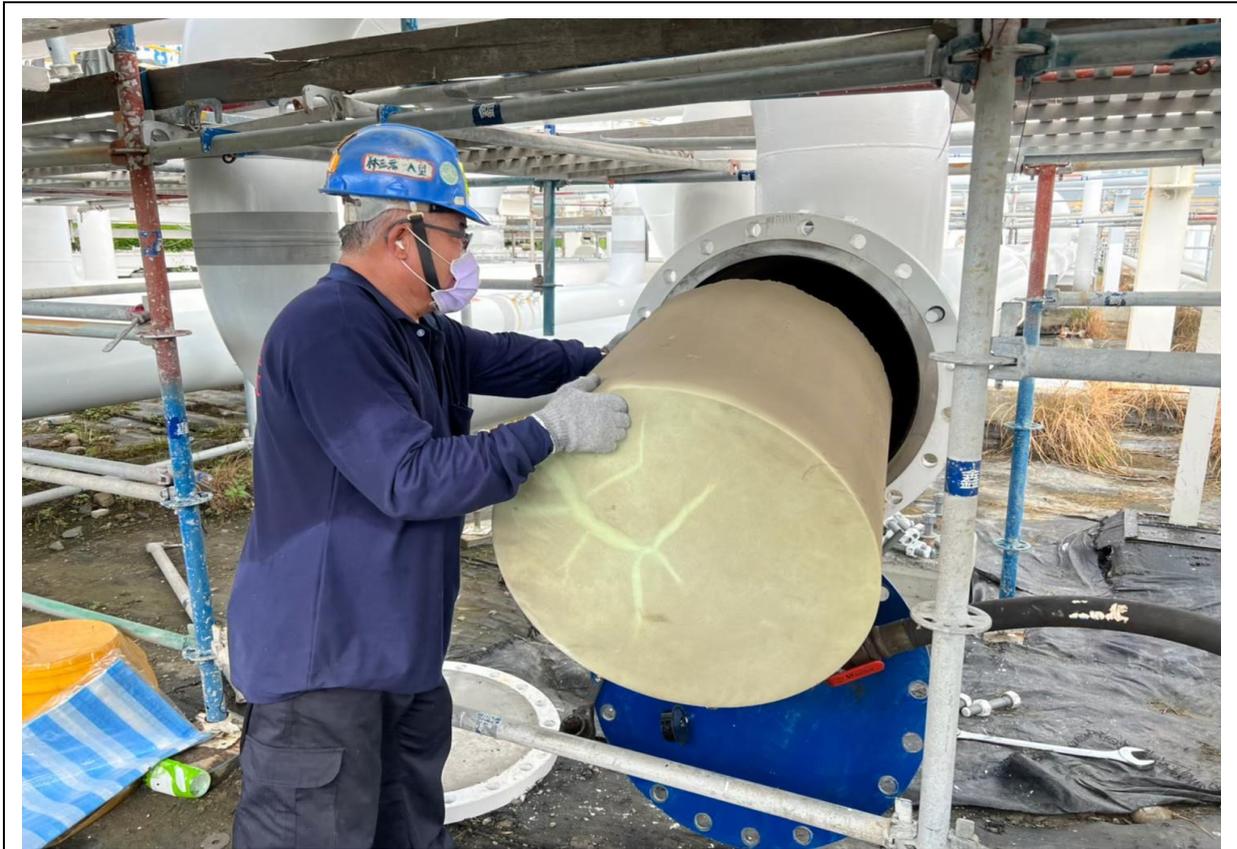
15. 發射端 24"海綿安裝情形

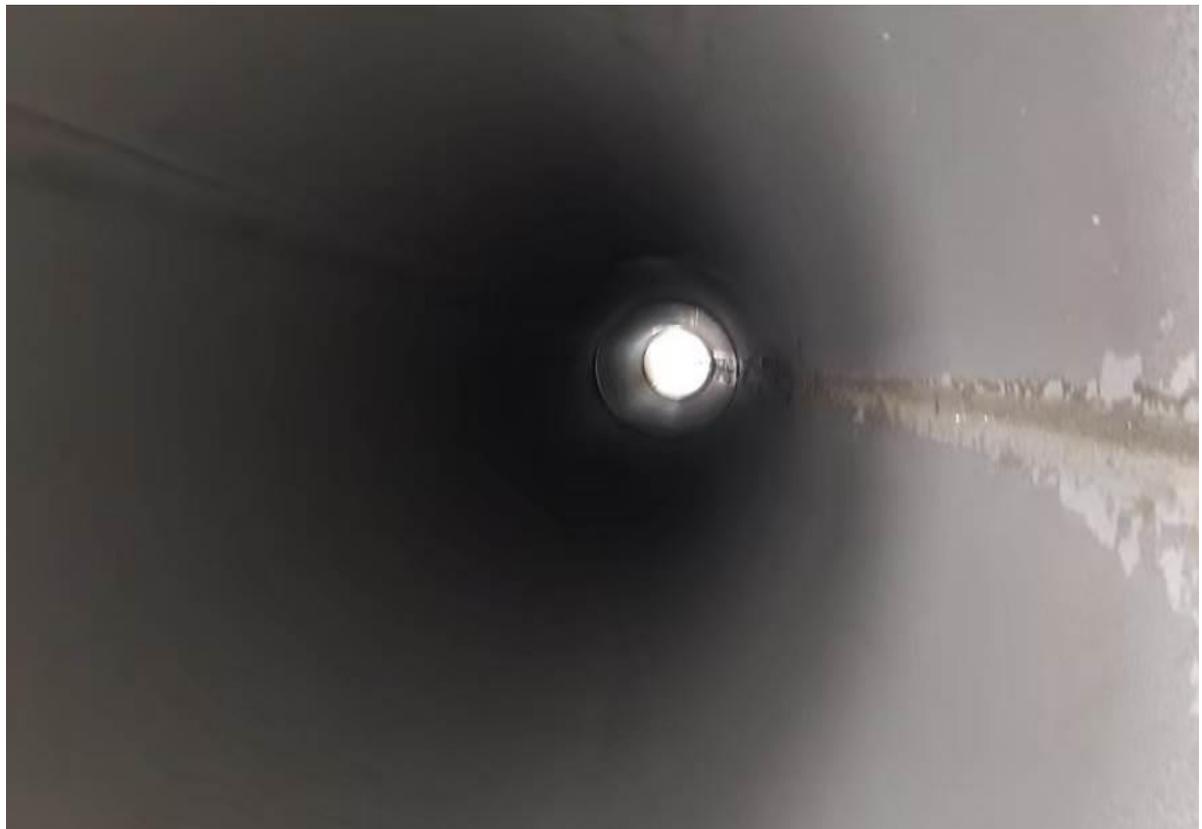
16. 管內清管情形

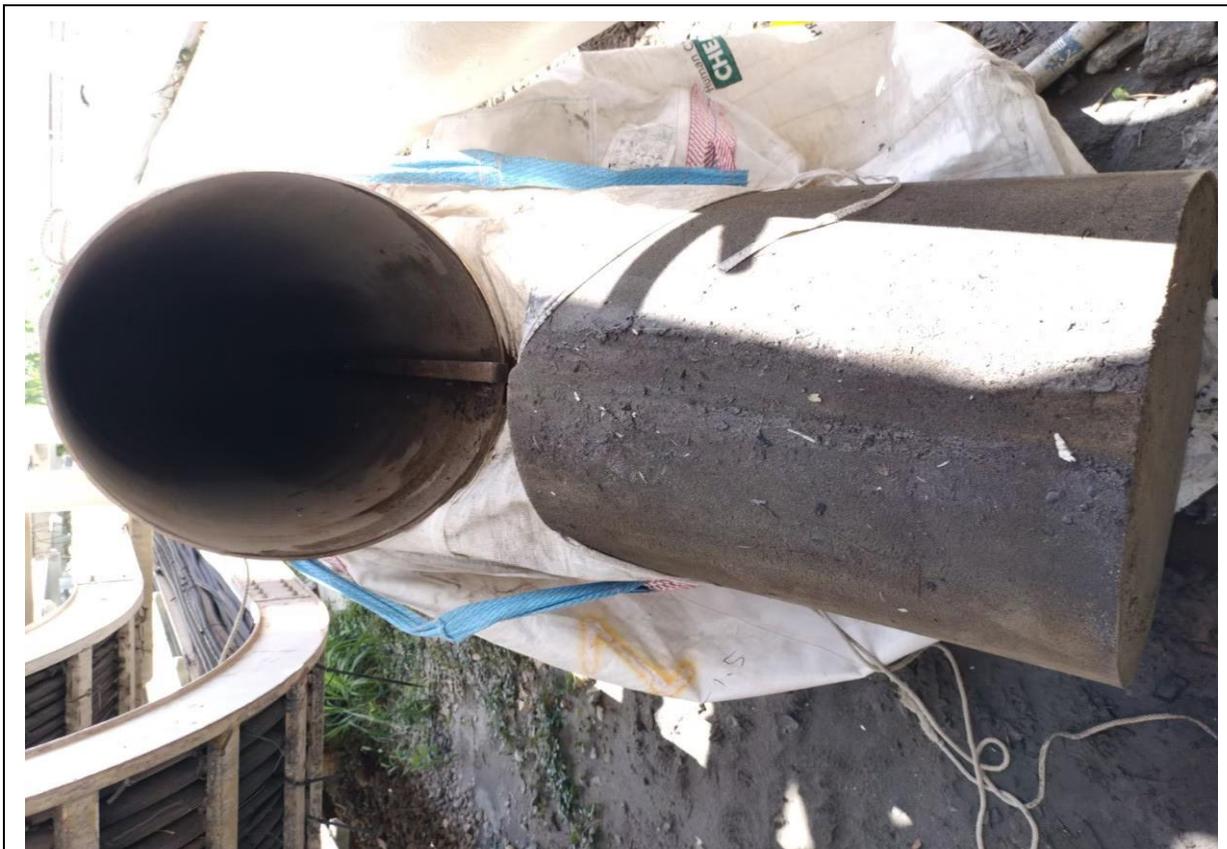
17. 接收端 PIG 接收情形

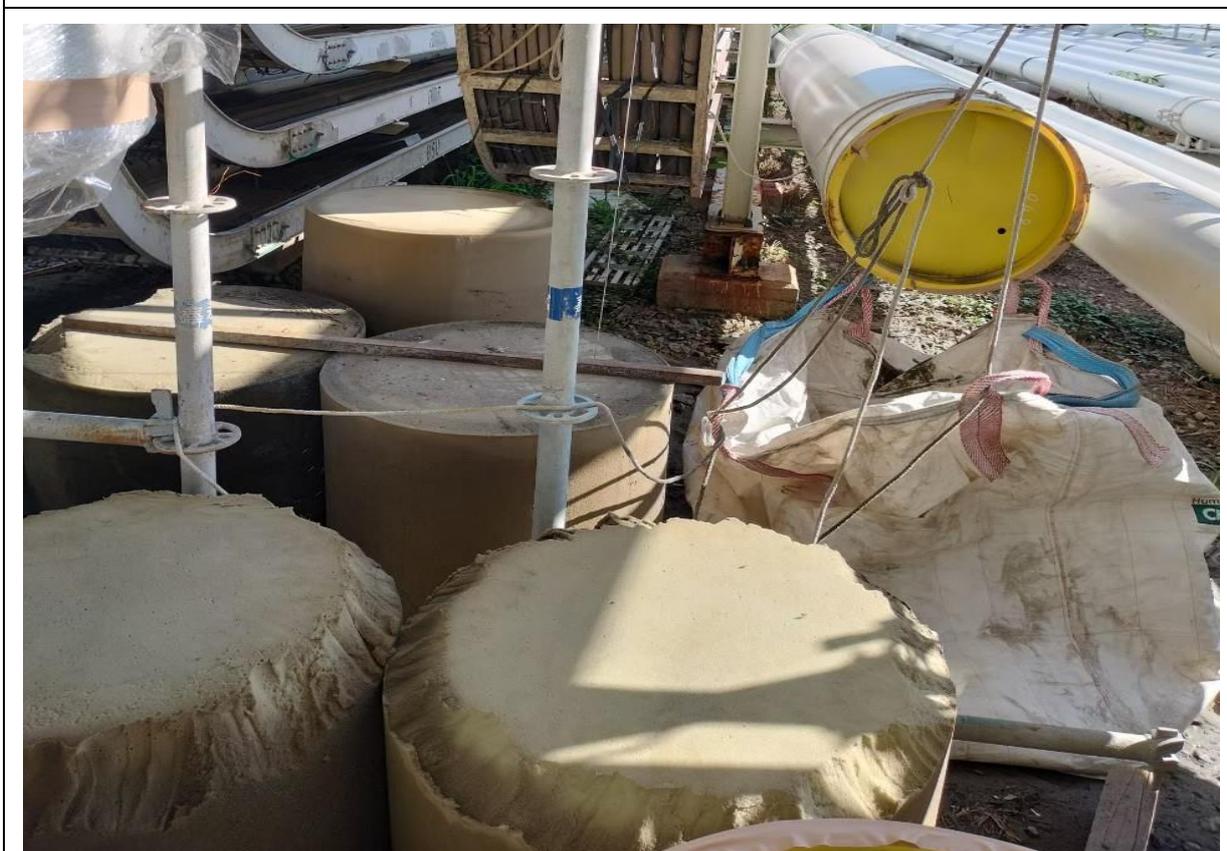
18. PIG 使用後情形

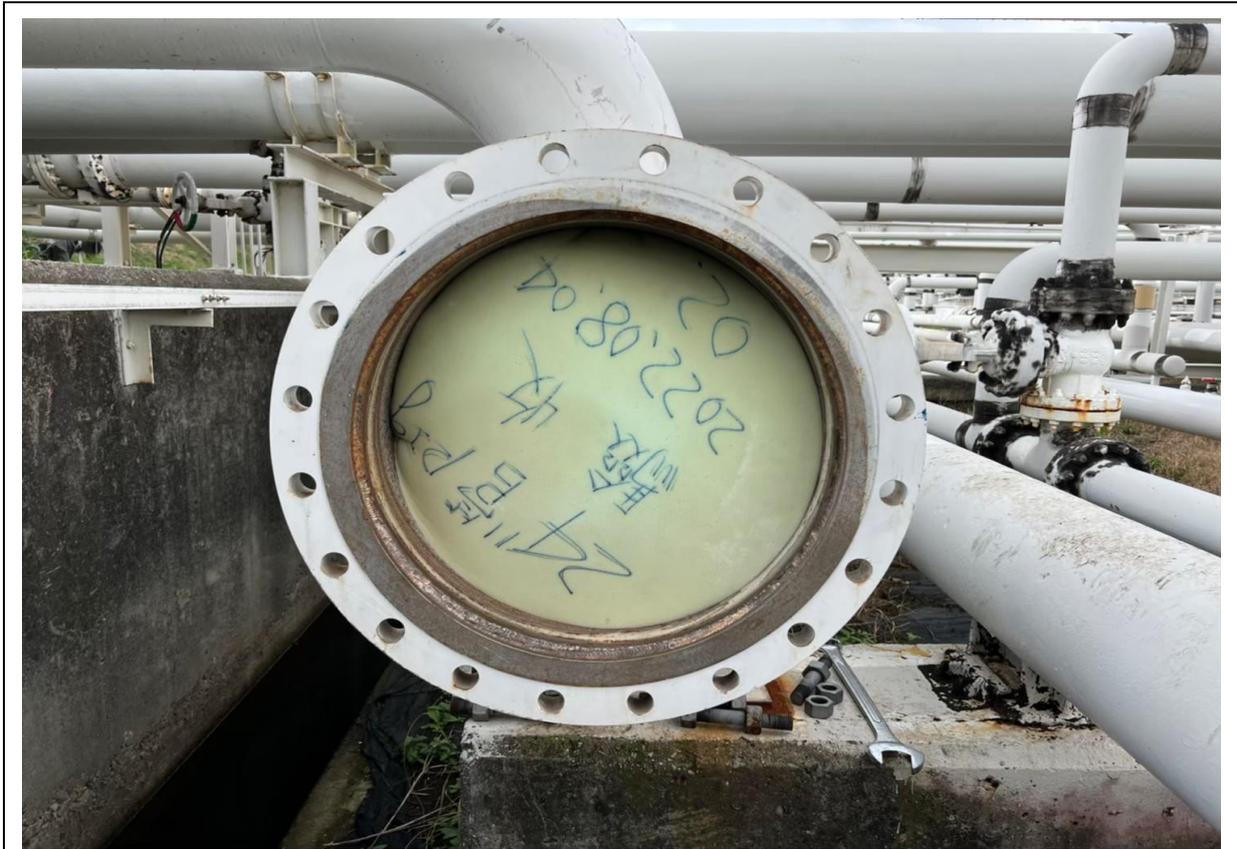
19. PIG 海綿驗收發射端情形

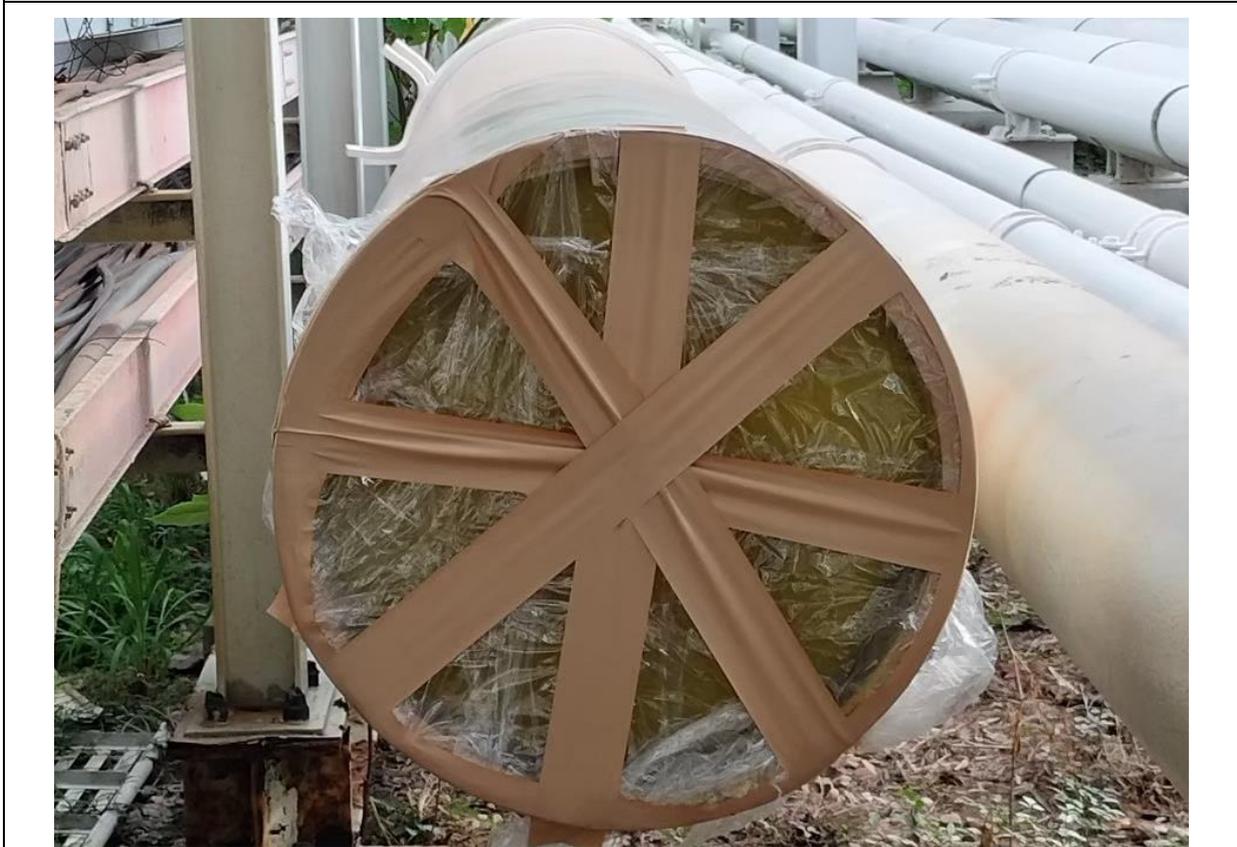
20. 清管完成管線封口情形
