# 完工攝影報告

工程名稱：南部石化廠 LNG 減壓站 12 吋阻斷 x 1 pc

施工期間：112.03.06~112.03.15

施工廠商：宏利工程

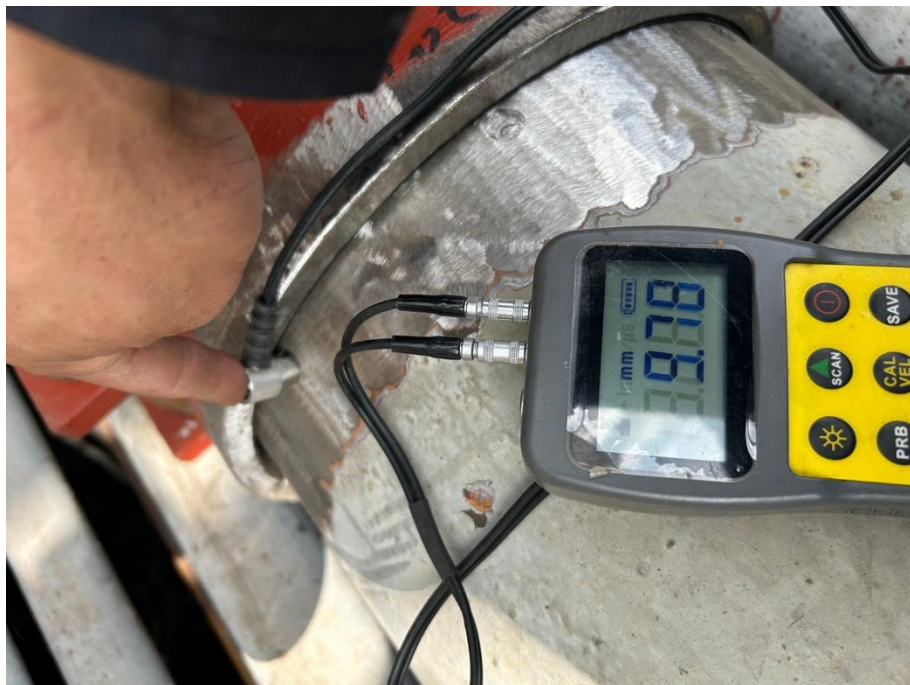
1. 管線施工前測厚確認

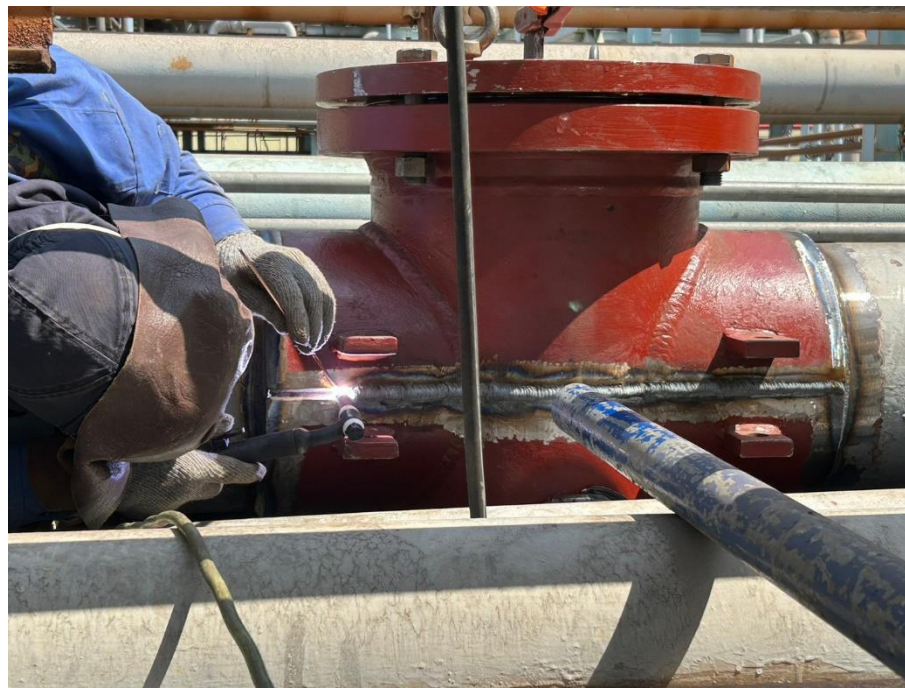
4. 模具組焊作業(2)

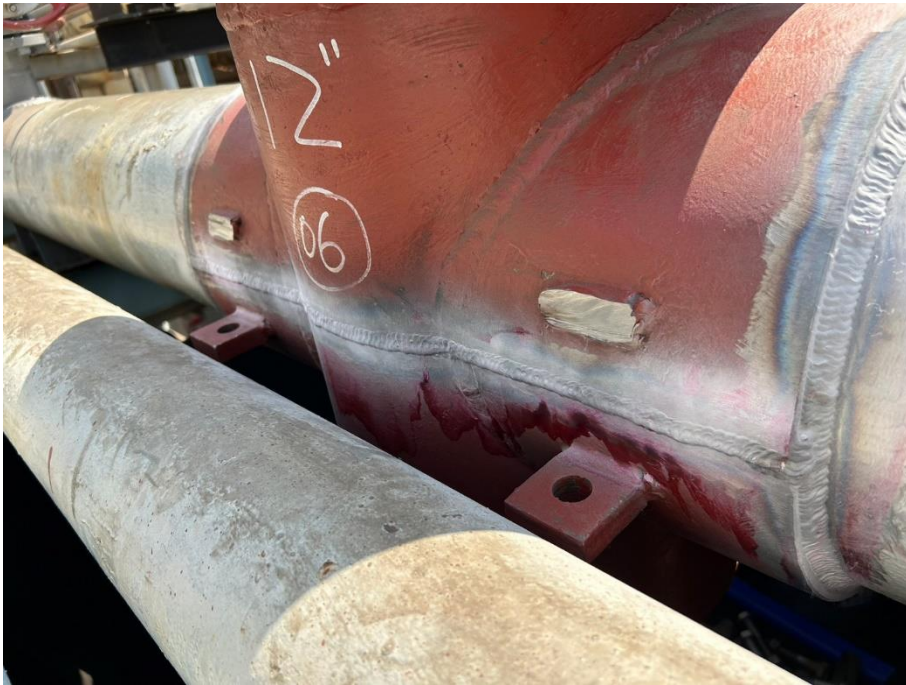
5. 焊接完成後 PT 檢查

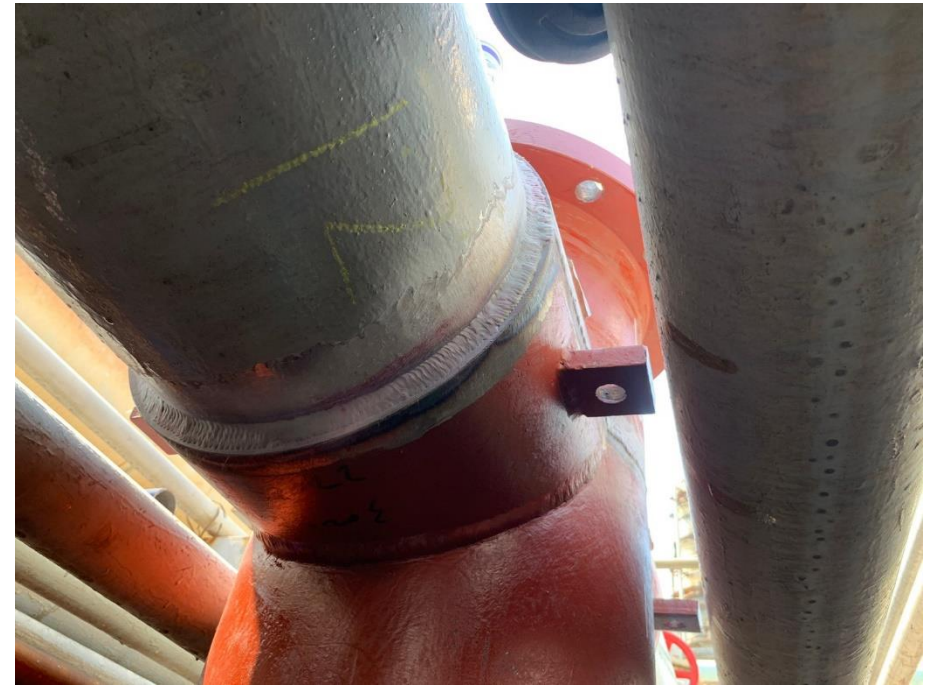
6. 焊道 PT 檢查

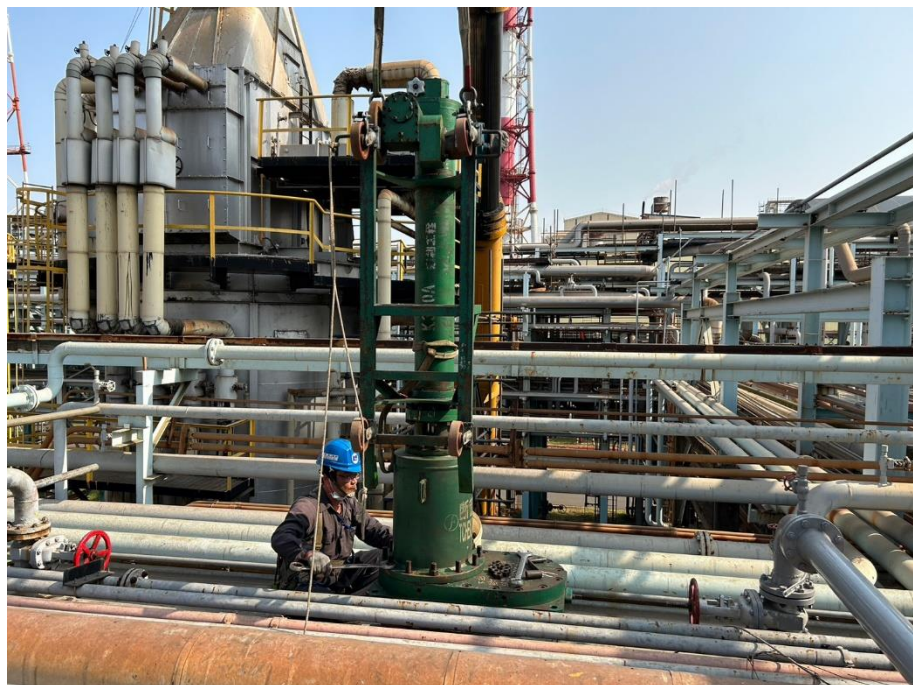
7. 閥件及開孔機具安裝作業

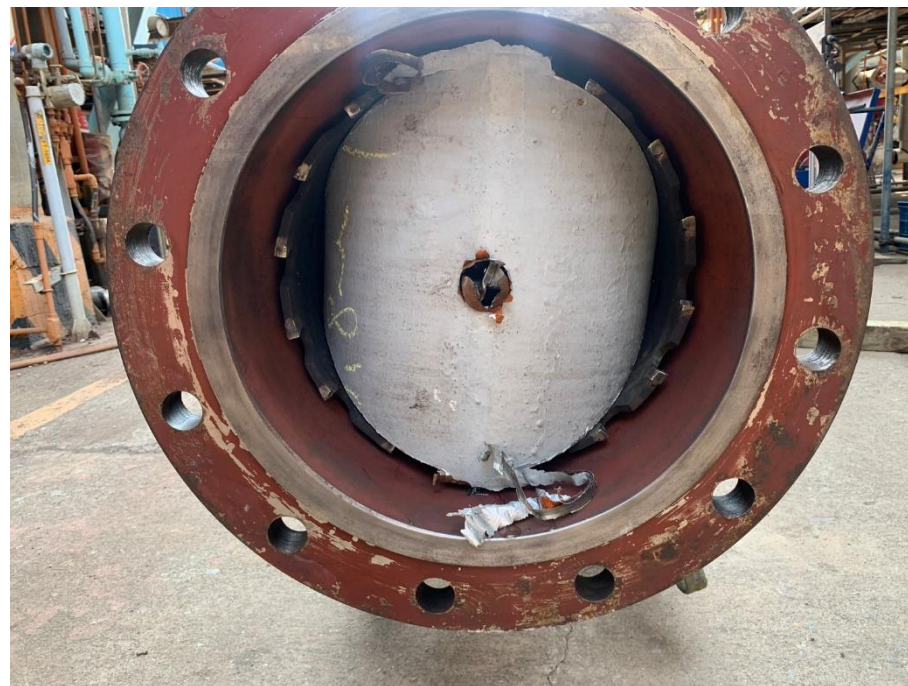
8. 斷管完成確認料塊取出

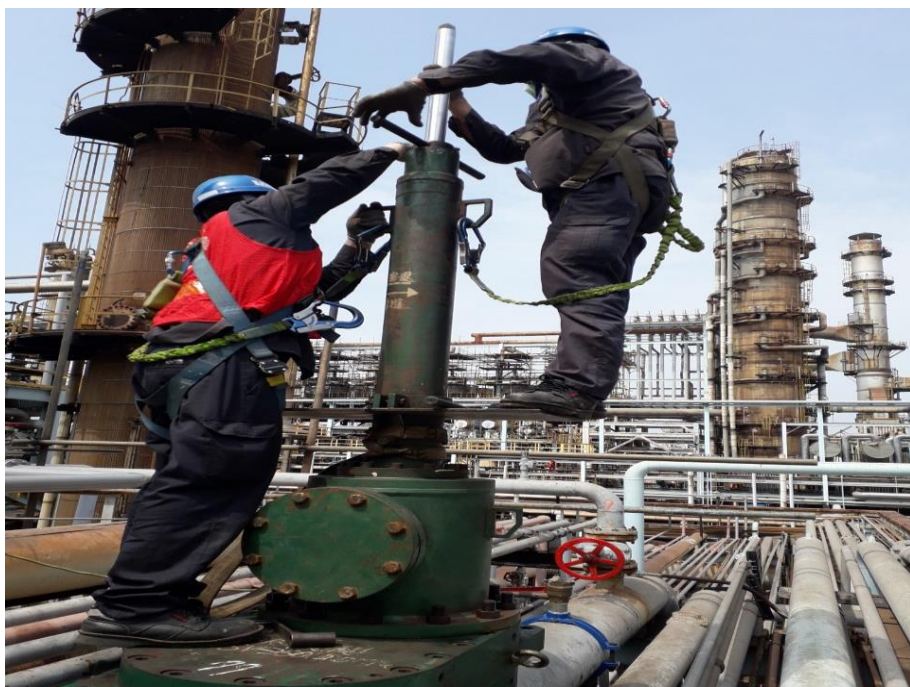
9. 安裝阻斷器後進行阻斷作業

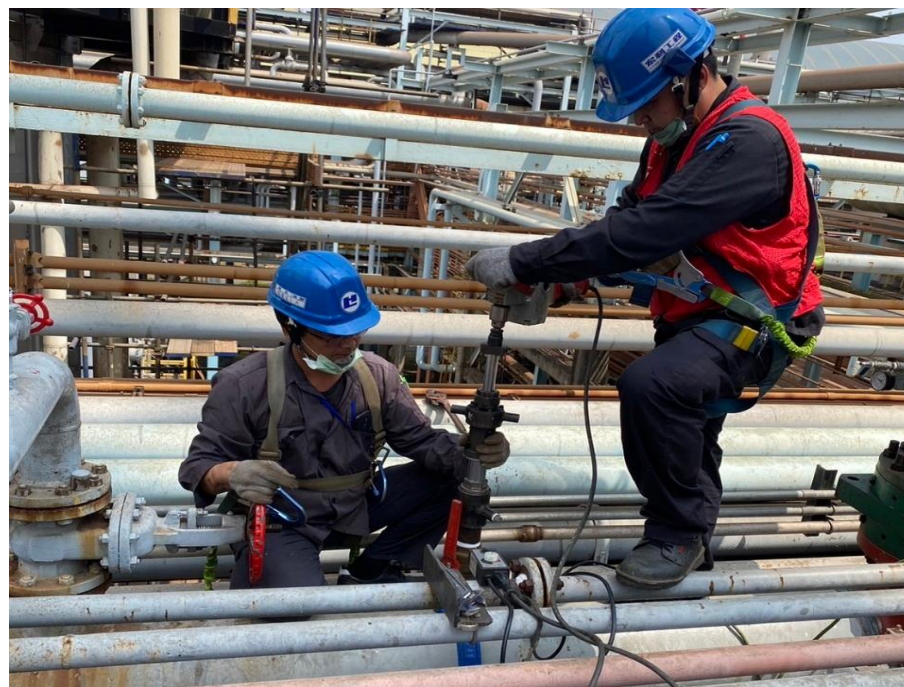
10. 排氣及 PURGE 氮氣位置開孔作業

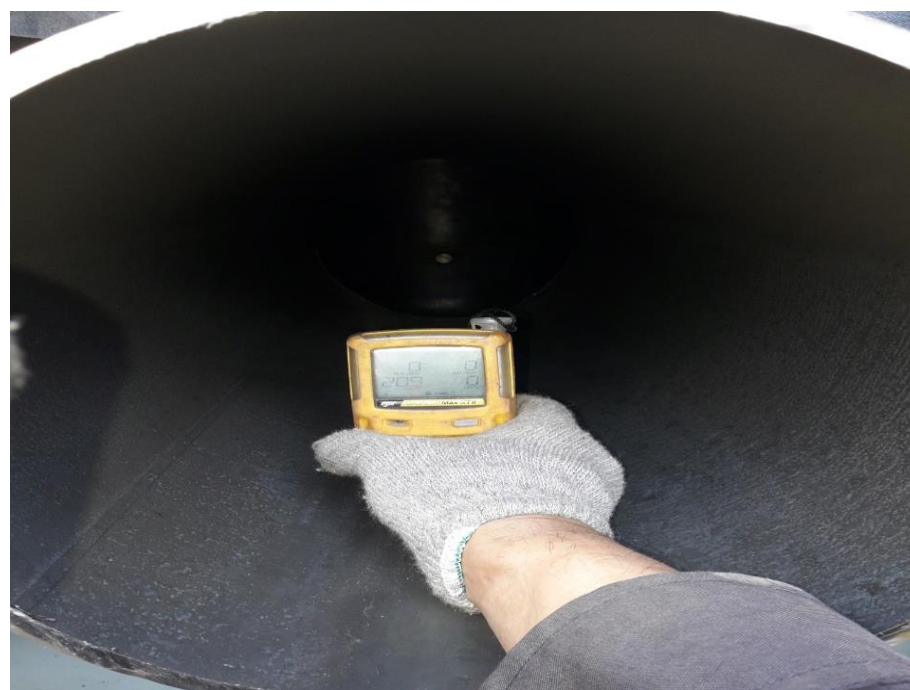
12. 阻斷切管後，檢測 LNG 是否阻斷完成

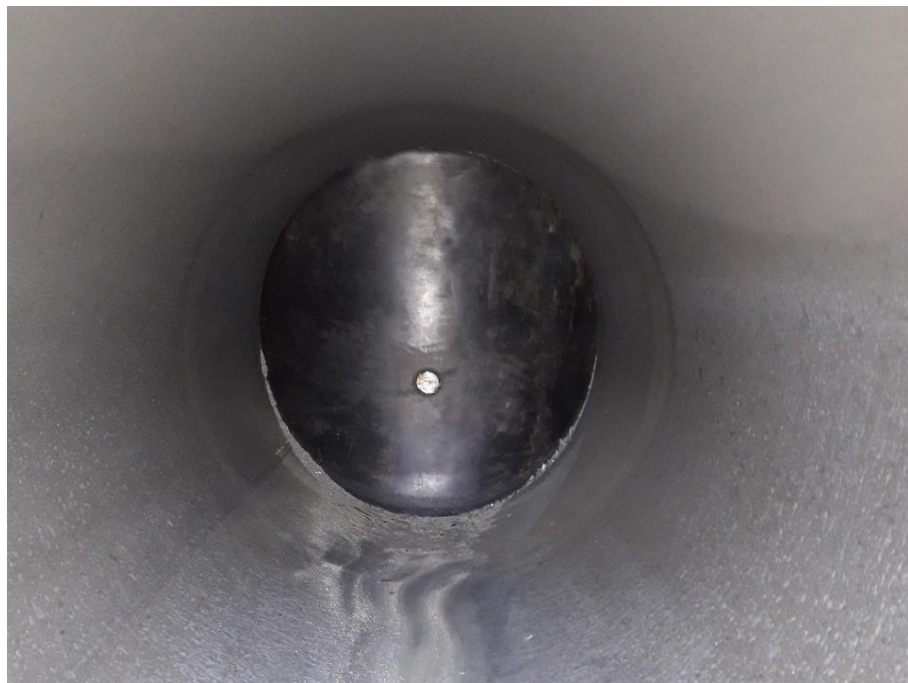
13. 切管後管內阻斷情形，阻斷率 99%

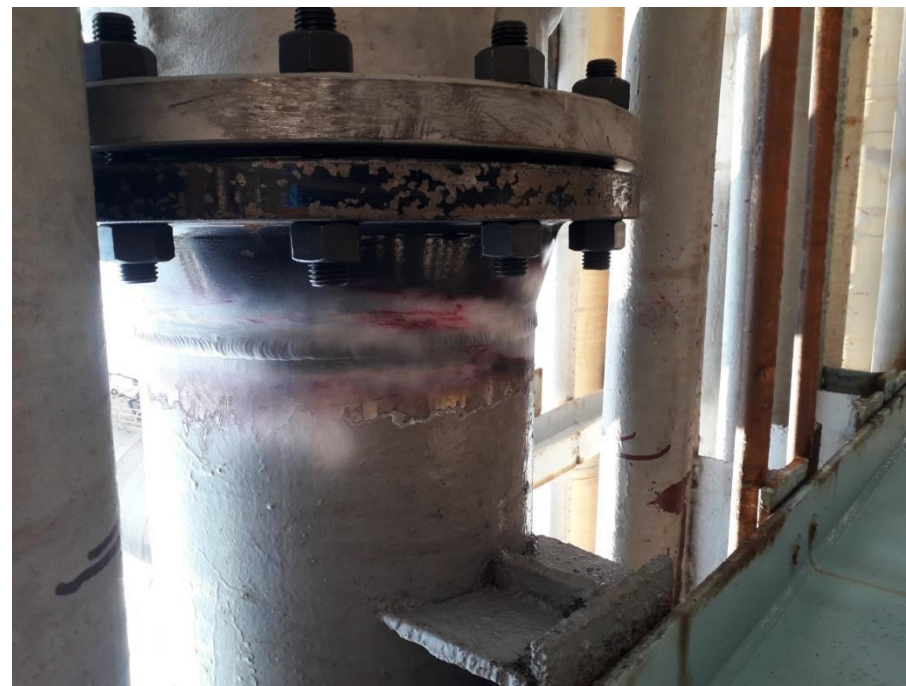
14. 切管後法蘭焊接作業

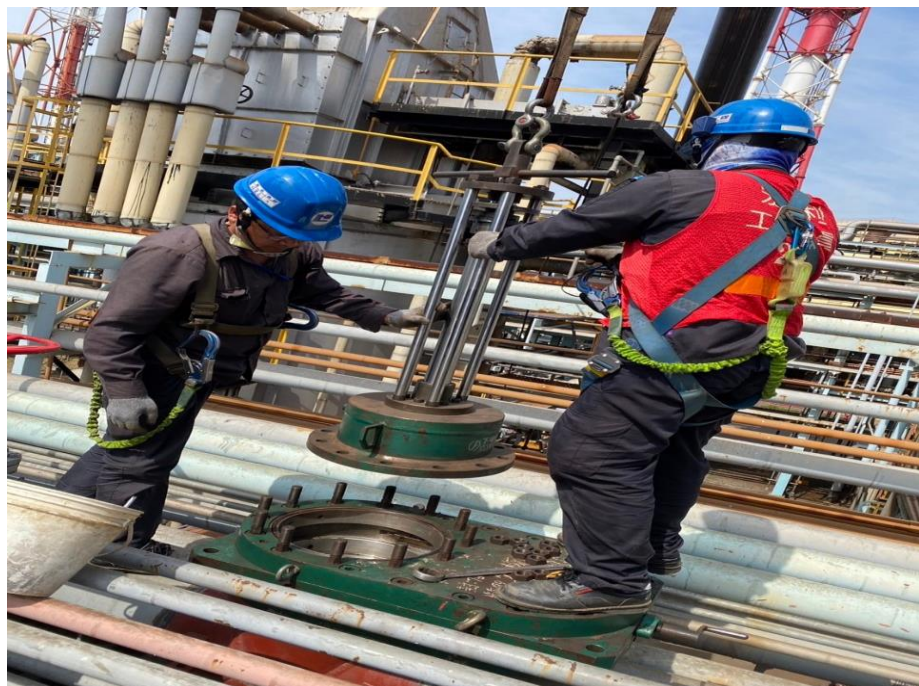
15. 管線安裝下堵情形

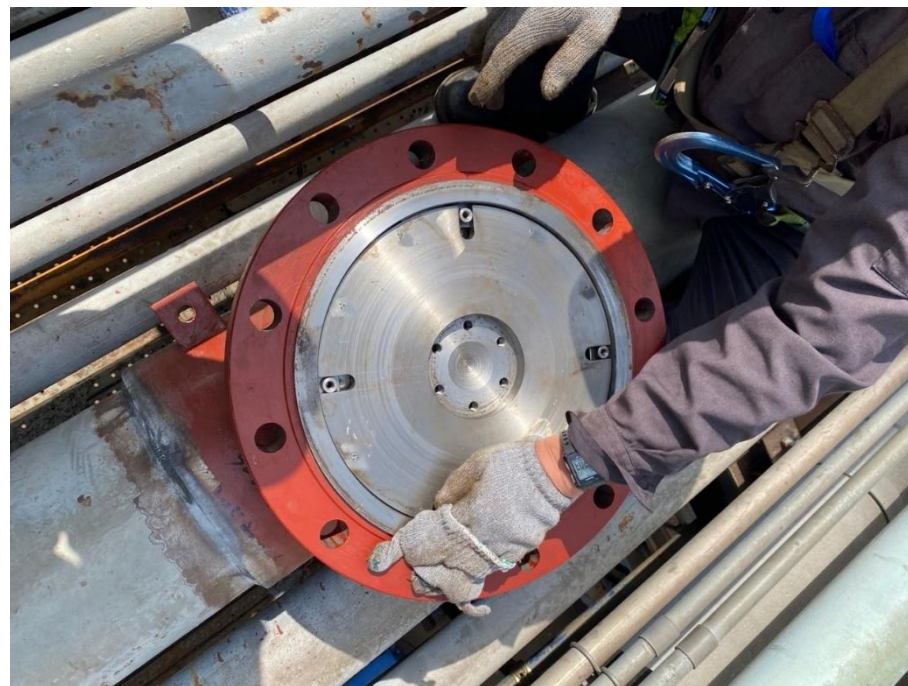
16. 夾板閥移除，安裝內塞頭完成

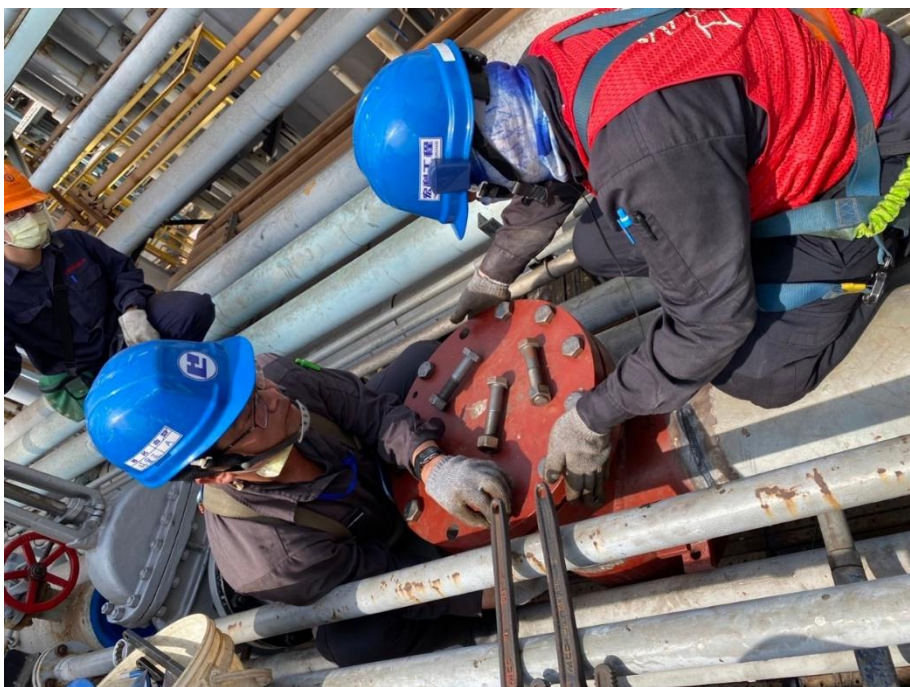
17. 施工完成安裝盲法蘭

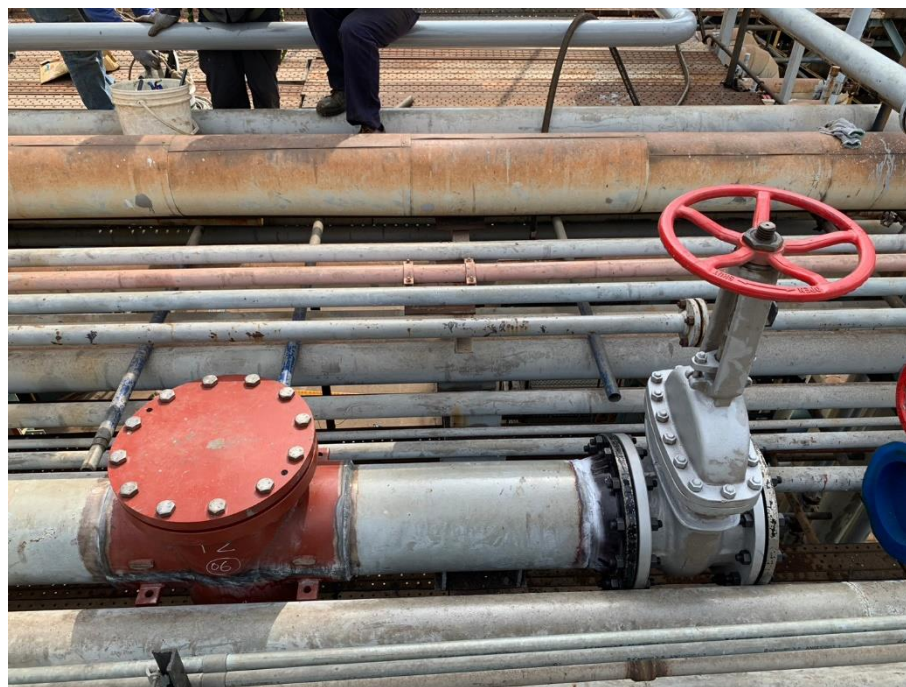
18. 12" LNG 管線阻斷增設閥件作業完成
