# 完工攝影報告

工程名稱：南部石化廠四輕工場 2 吋阻斷 x 2 pcs

施工期間：112.04.07

施工廠商：宏利工程

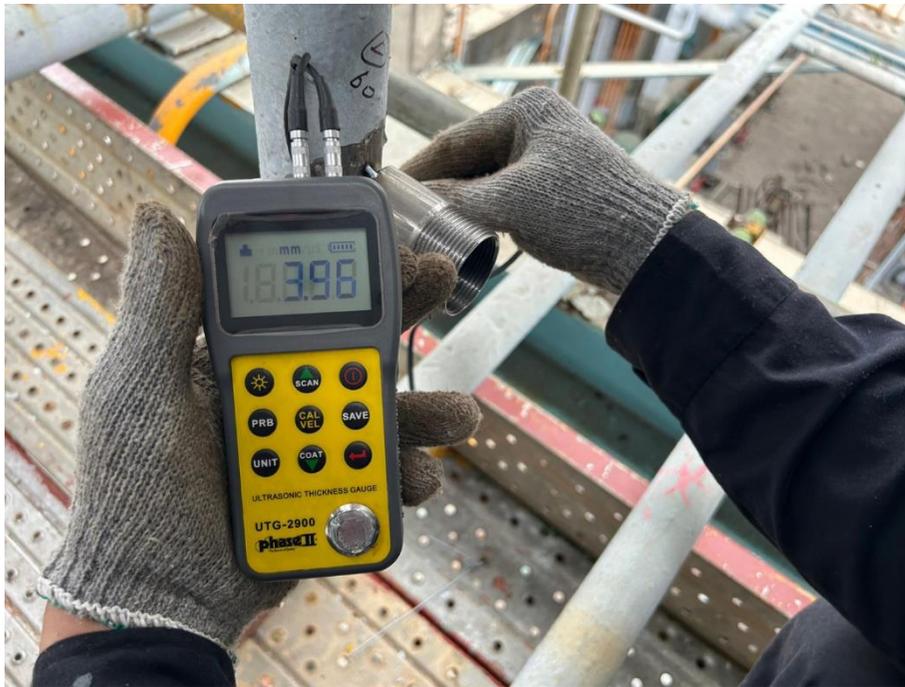
1. 管線測厚作業

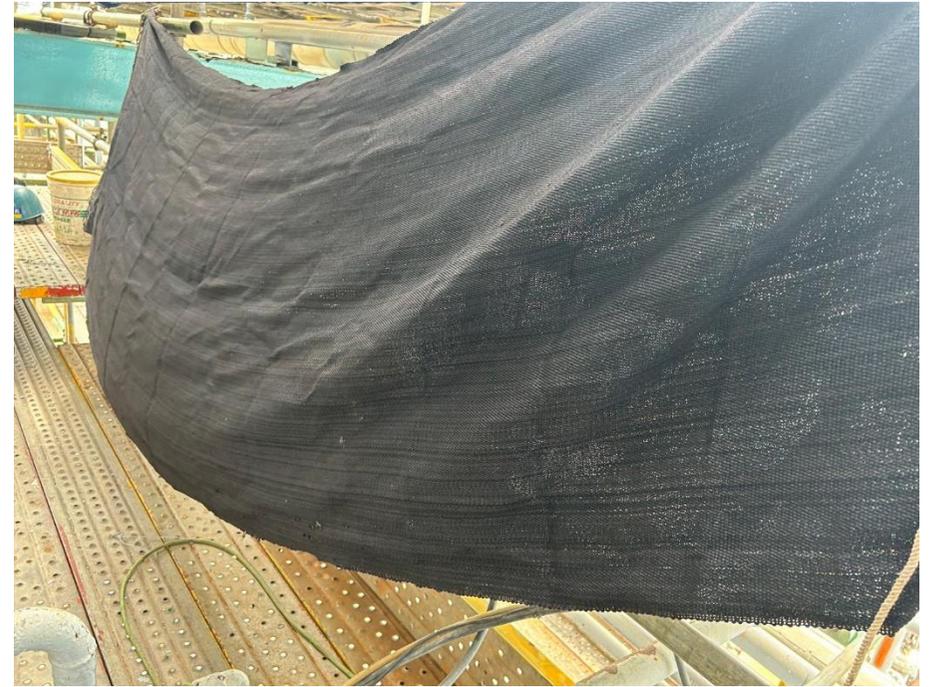
2. 施工位置防火纖維吊簾鋪設

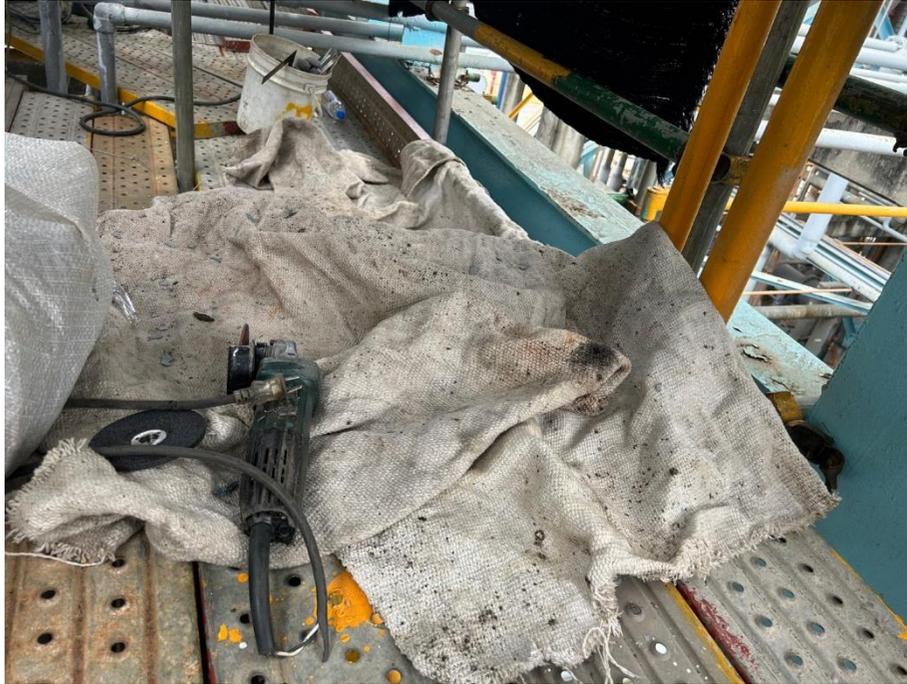
3. 防火毯鋪設情形

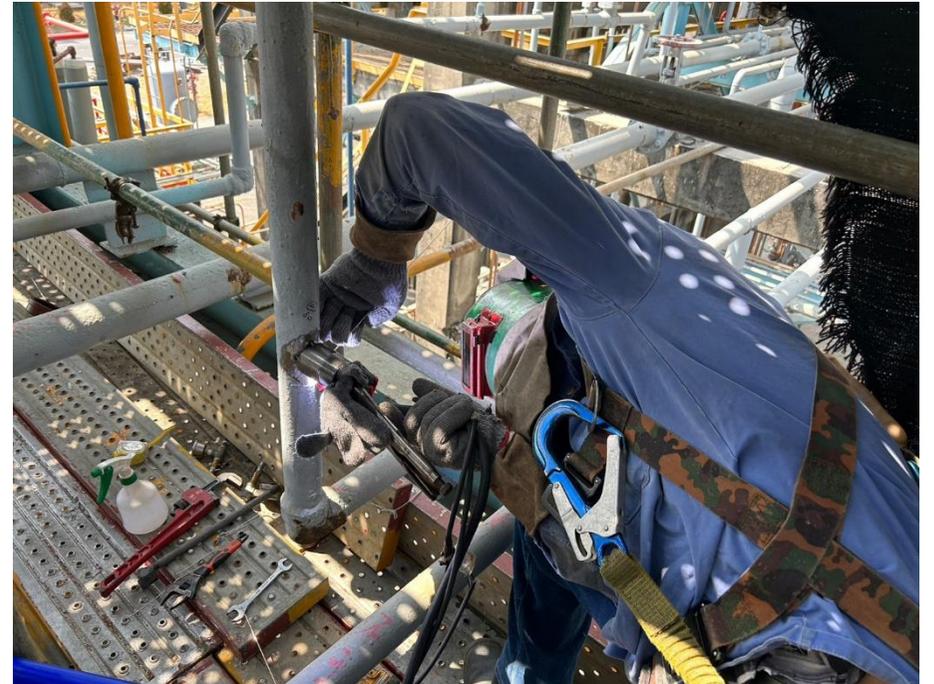
4. 阻斷模具焊接作業

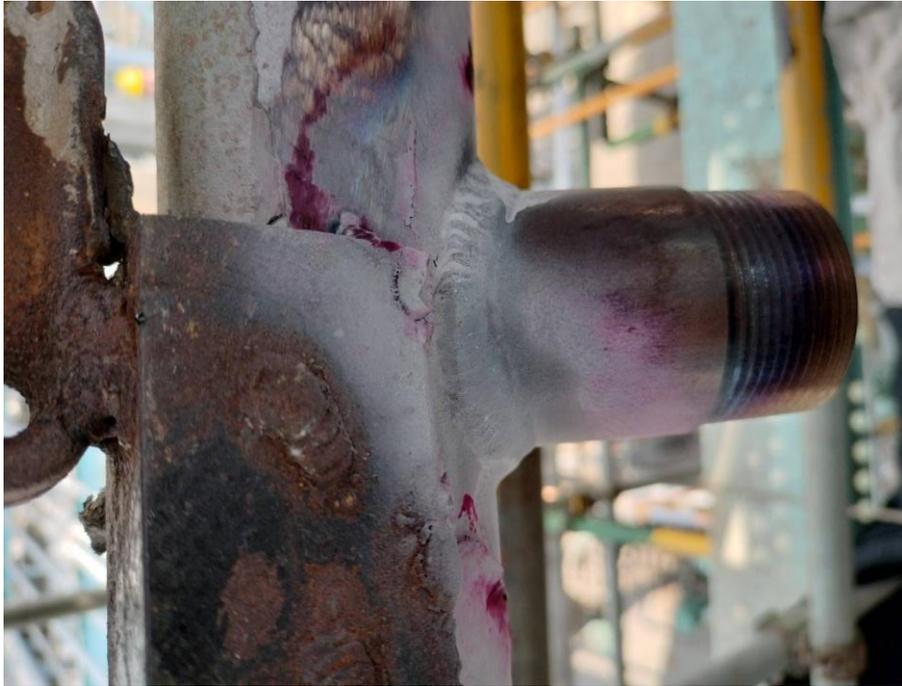
5. PT 液滲檢測左側

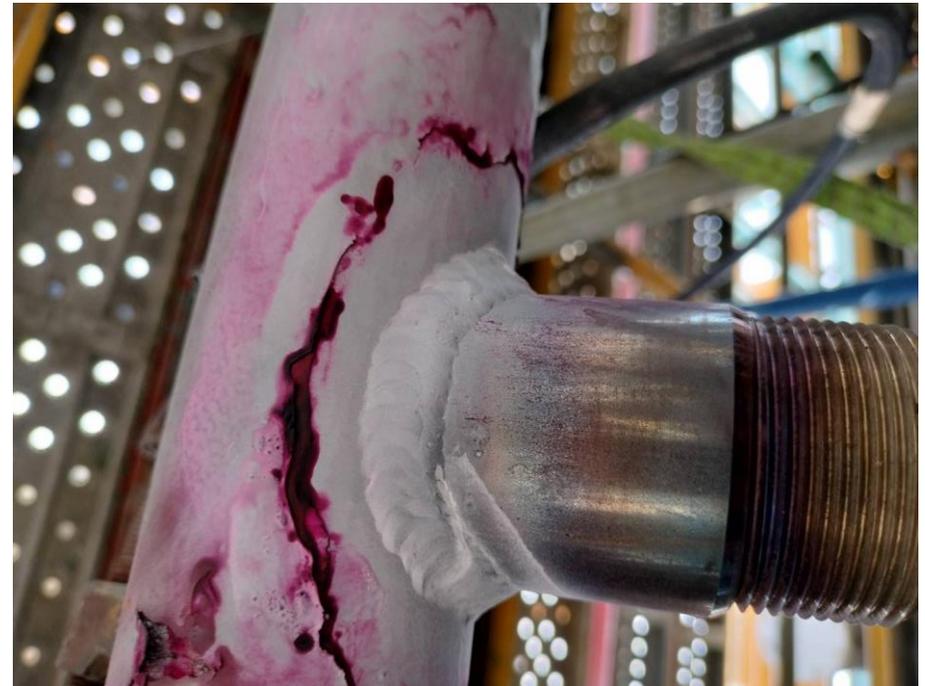
6. PT 液滲檢測右側

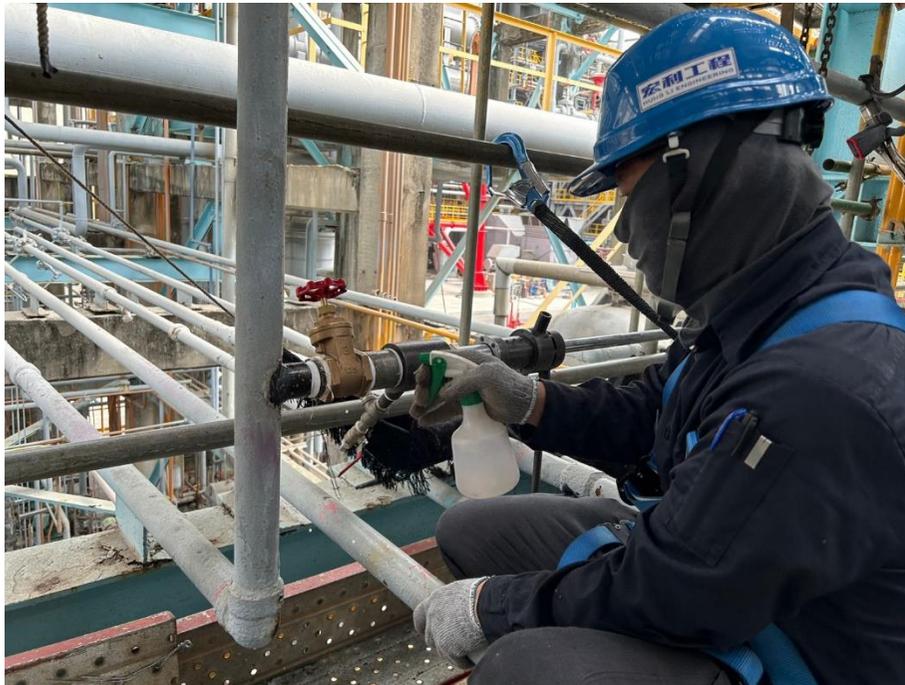
7. 閥件及開孔機具安裝厚進行試壓作業

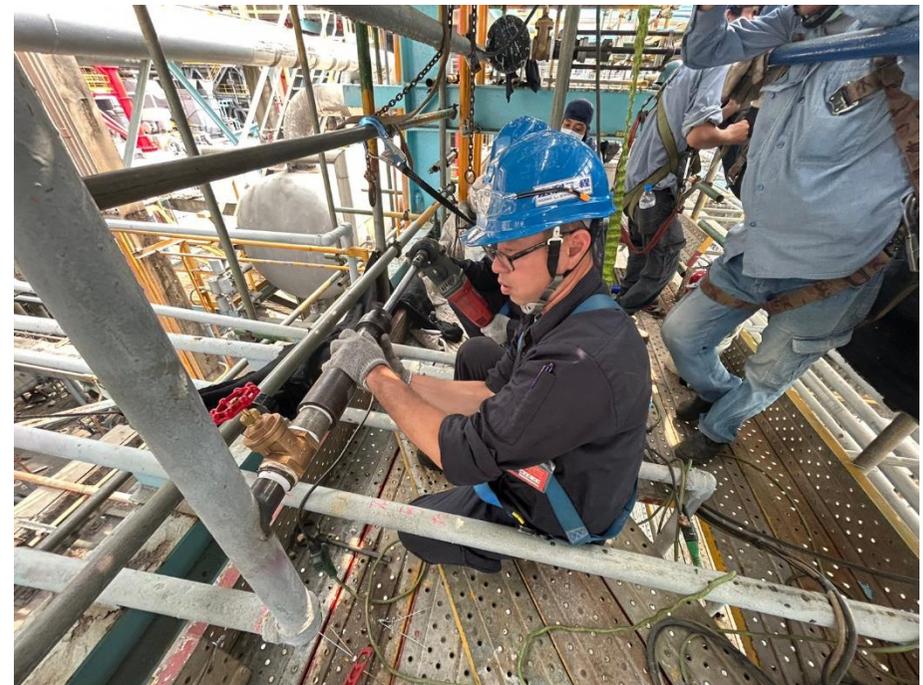
8. 人員進行開孔作業

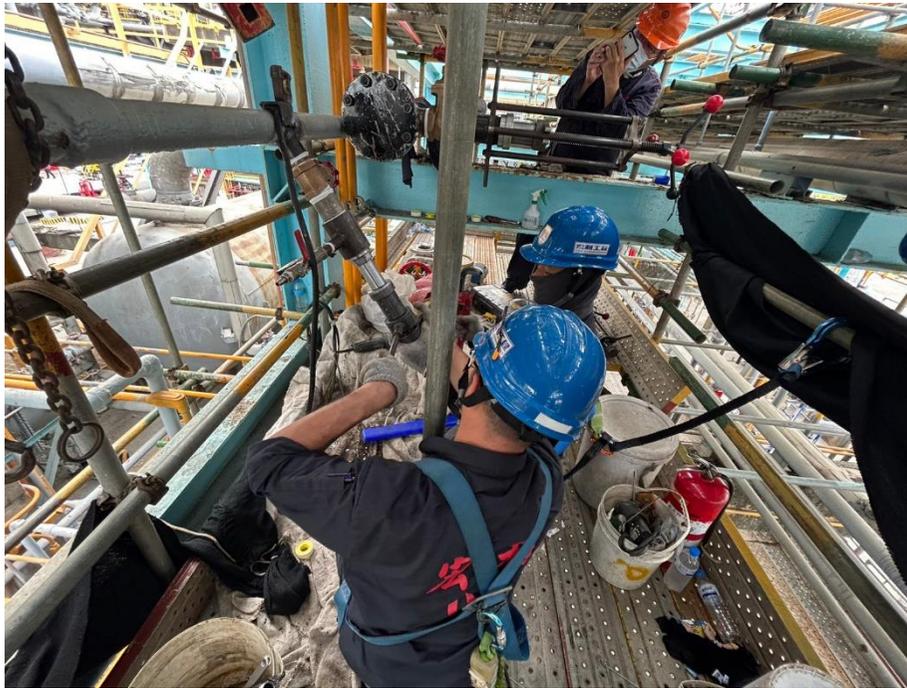
9. 人員執行開孔作業(4")

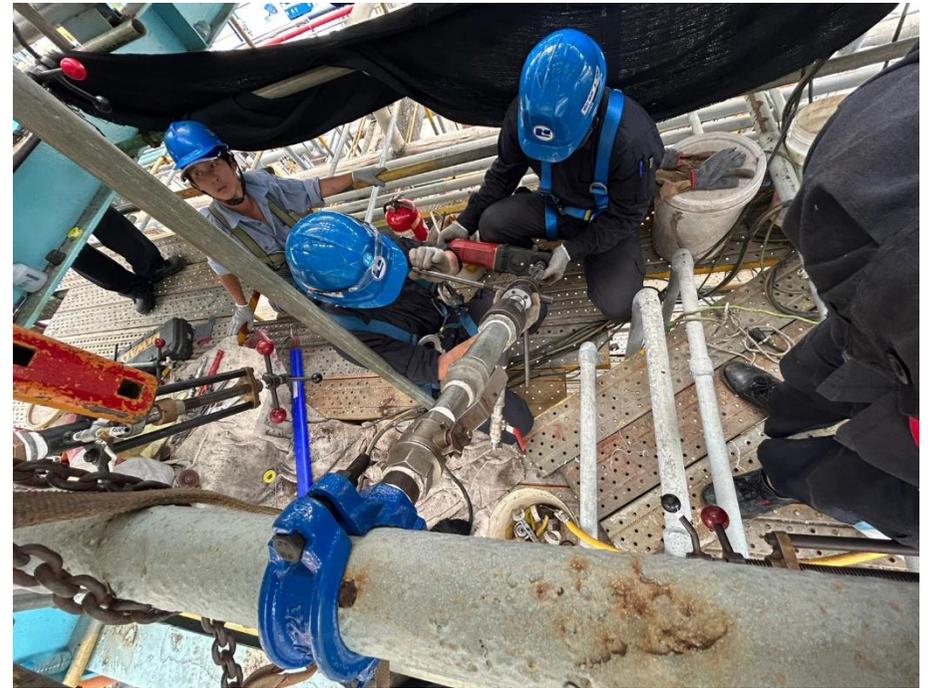
10. 安裝夾式進行開孔作業(排壓用)2"

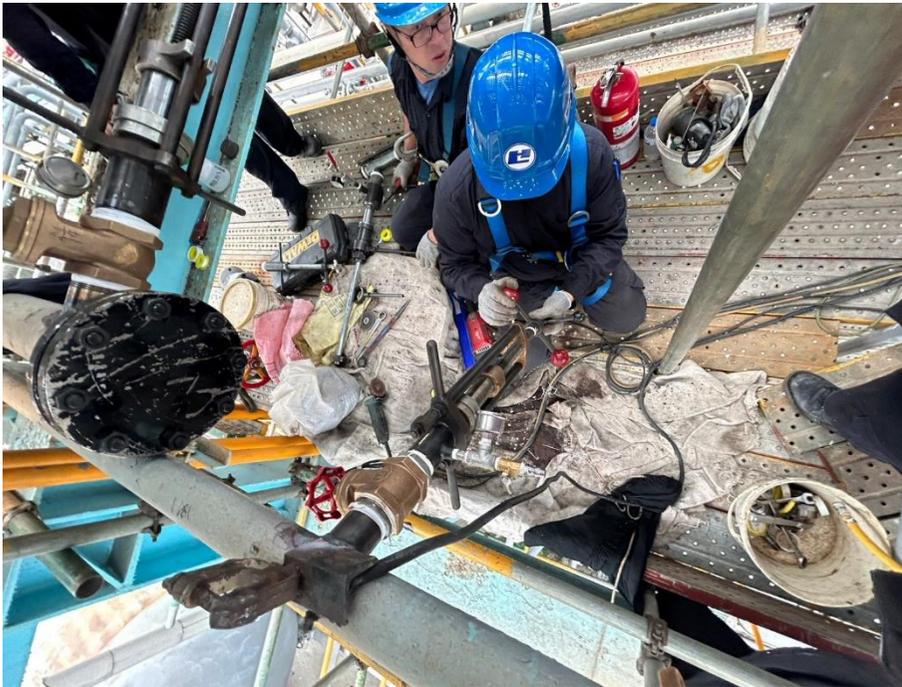
11. 管線進行阻斷作業(右側)

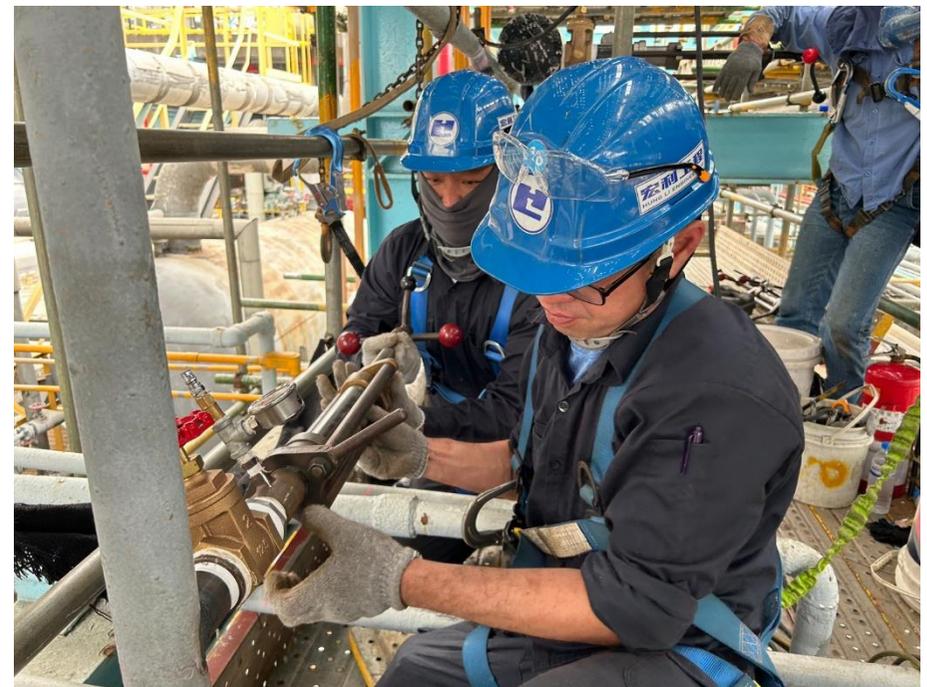
12. 人員進行阻斷作業(左側)

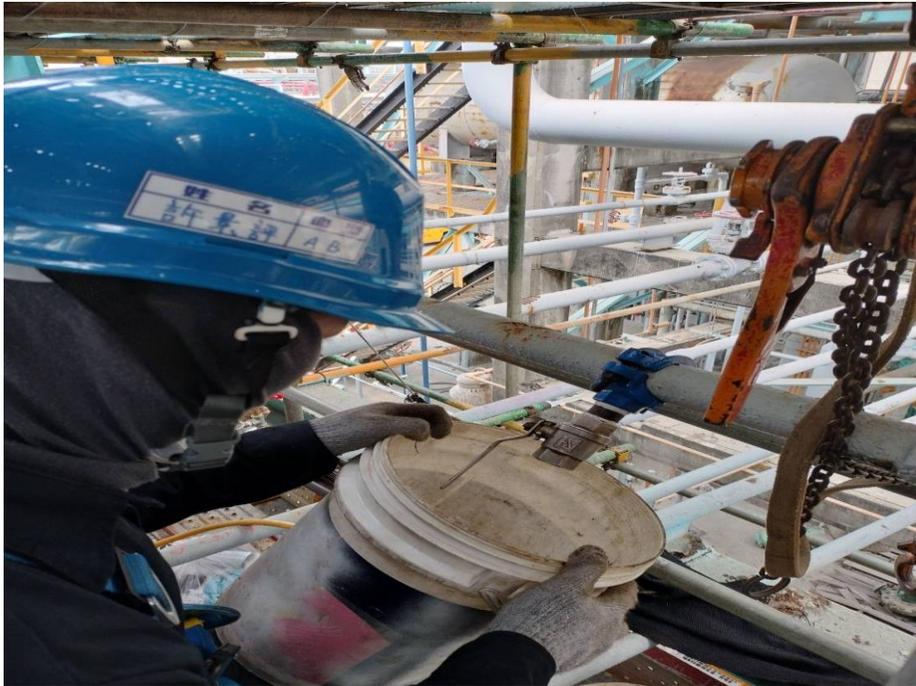
13. 人員進行排壓作業

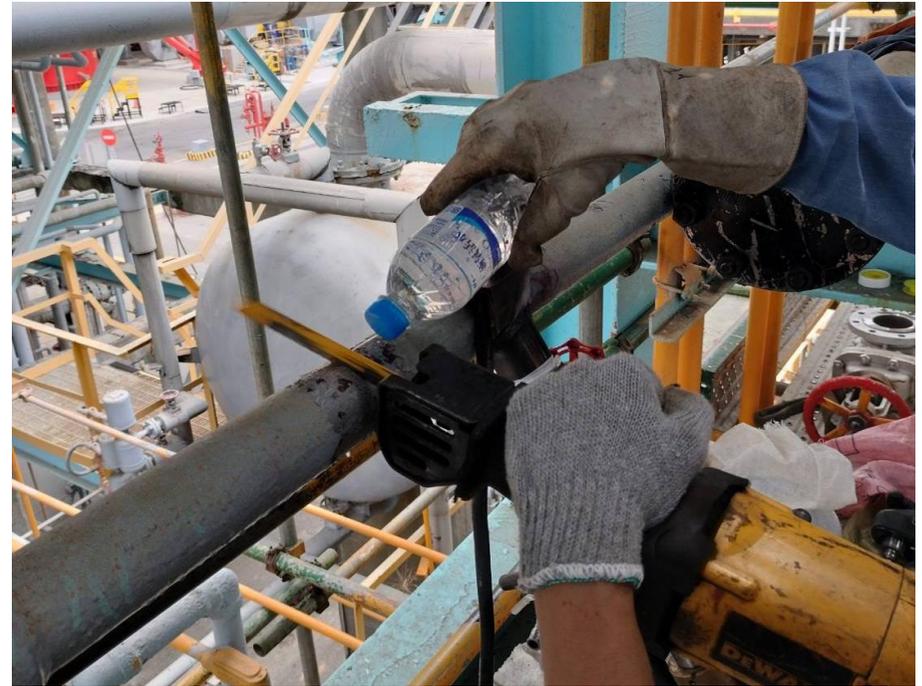
14. 排壓完成進行切管作業

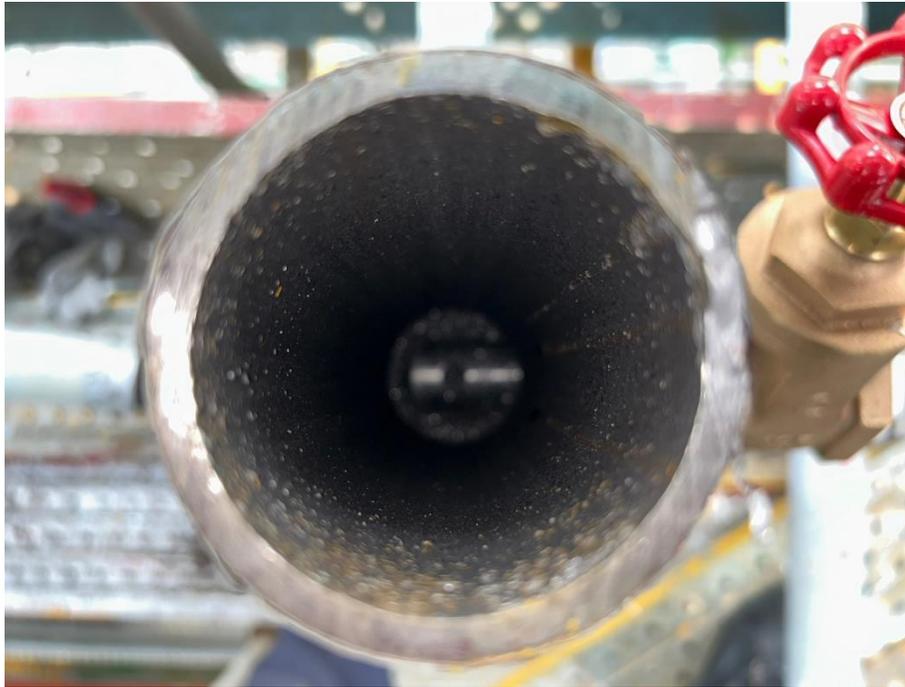
15. 管線切管後管內阻斷情形，阻斷率 99%

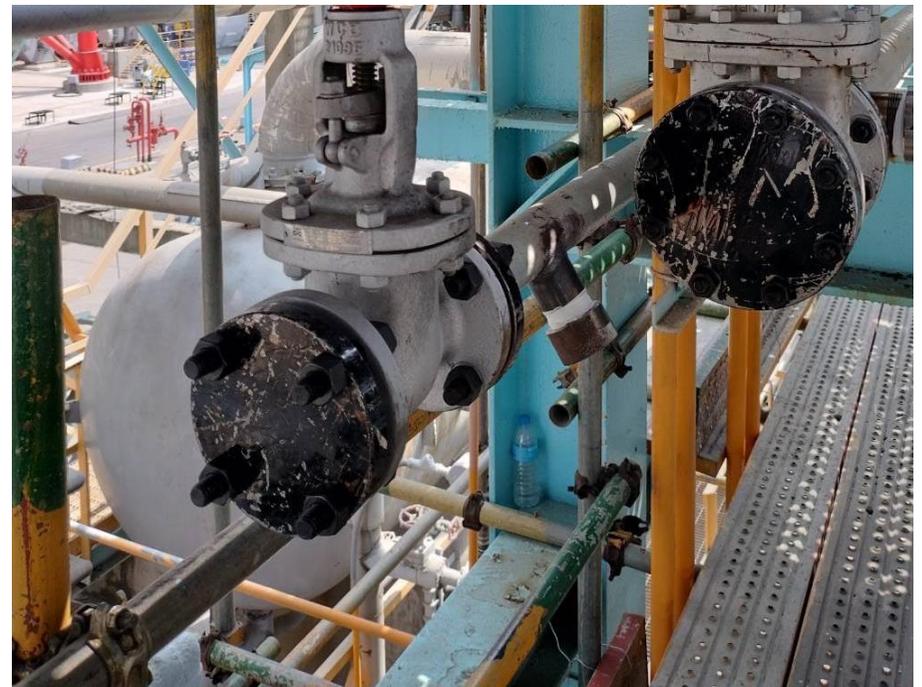
16. 管線增設閥件完成

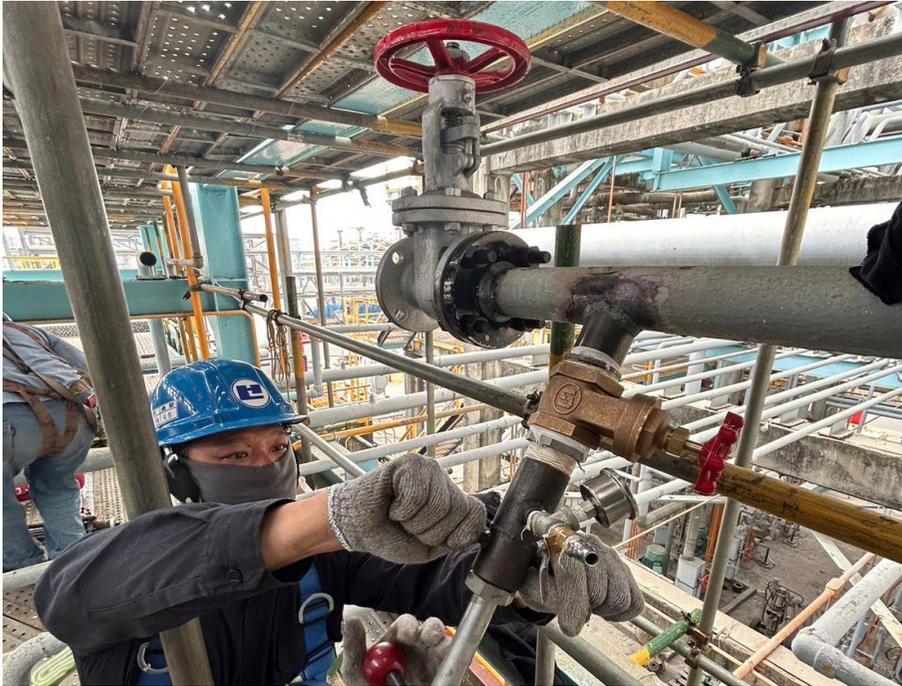
17. 人員進行下堵作業

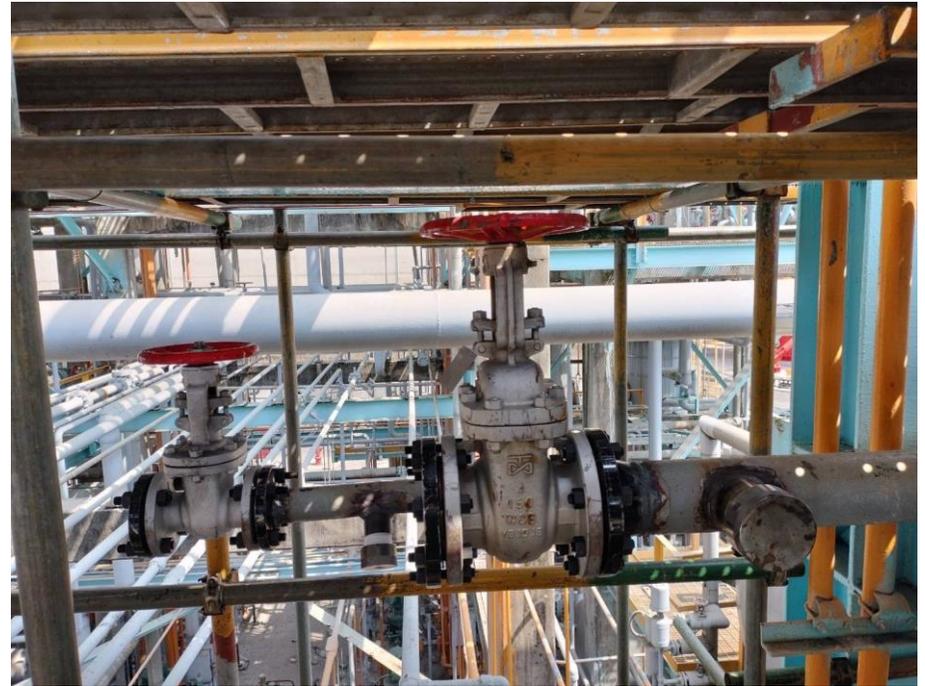
18. 施工完成安裝盲蓋
