# 完工攝影報告

工程名稱：高雄煉油廠三吋雙阻斷增設閥件作業

施工期間：112.08.01 – 112.08.02

施工廠商：宏利工程

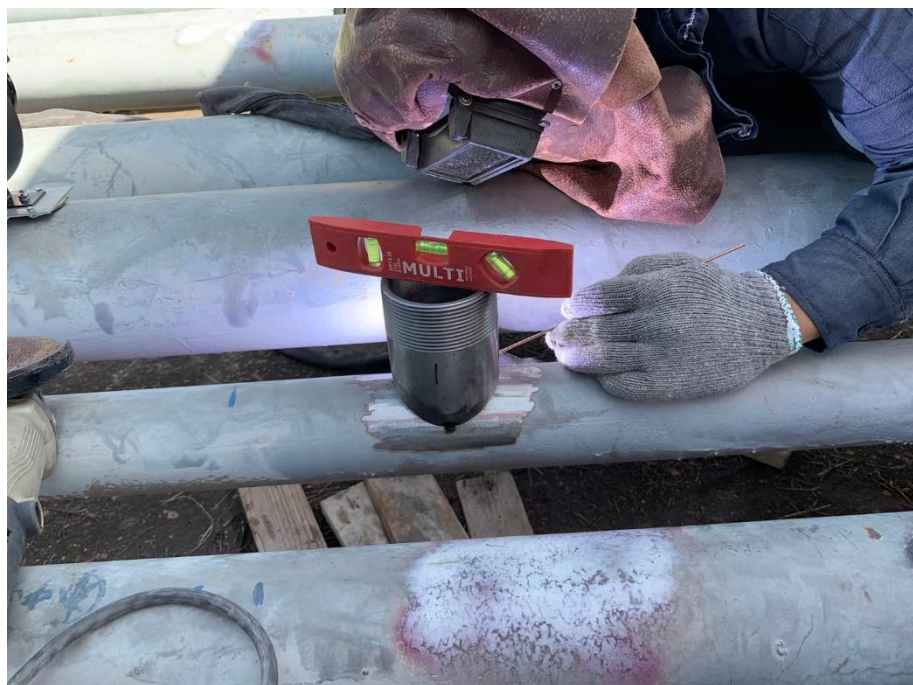
1. 模具組焊作業(1)

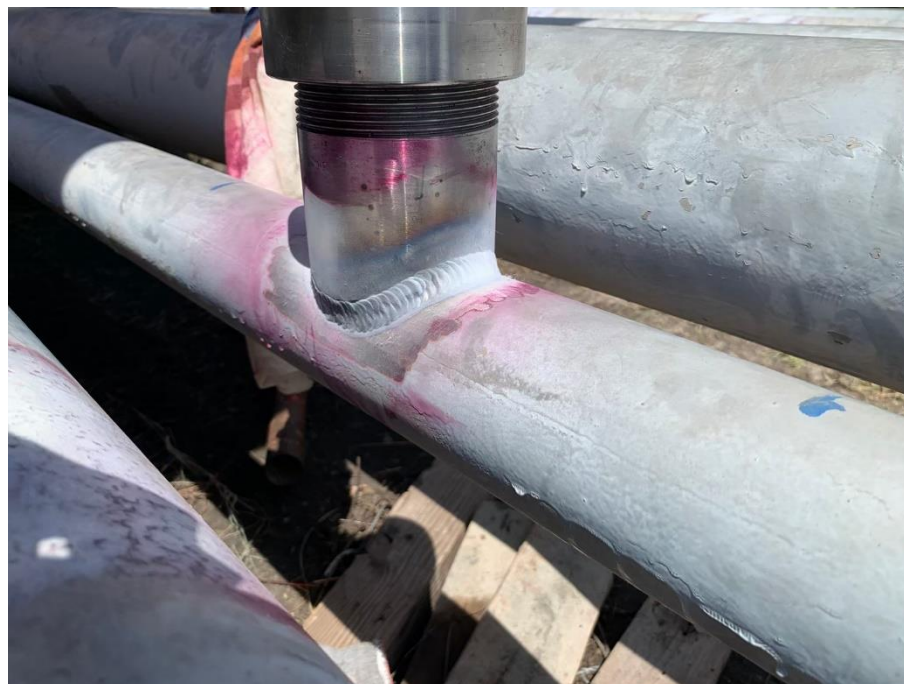
2. 焊道 PT 檢查

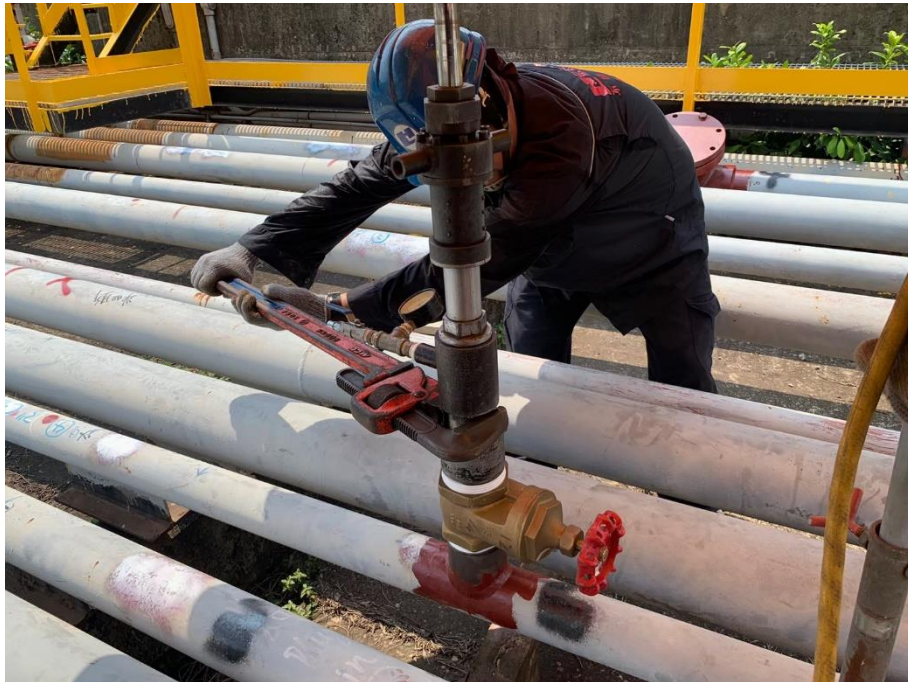
3. 閥件及開孔機具安裝作業

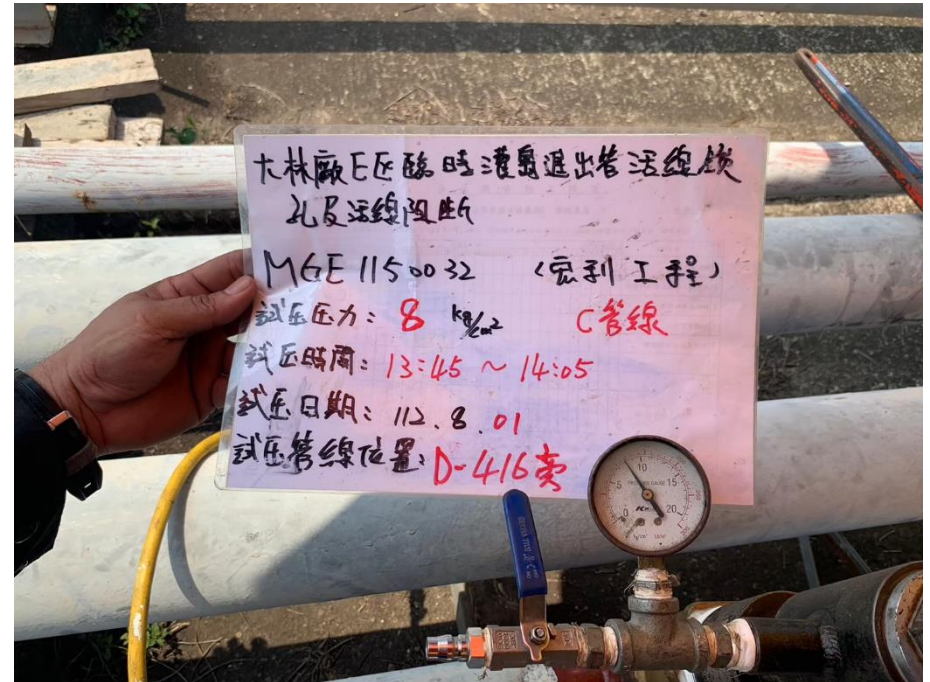
4. 試壓作業

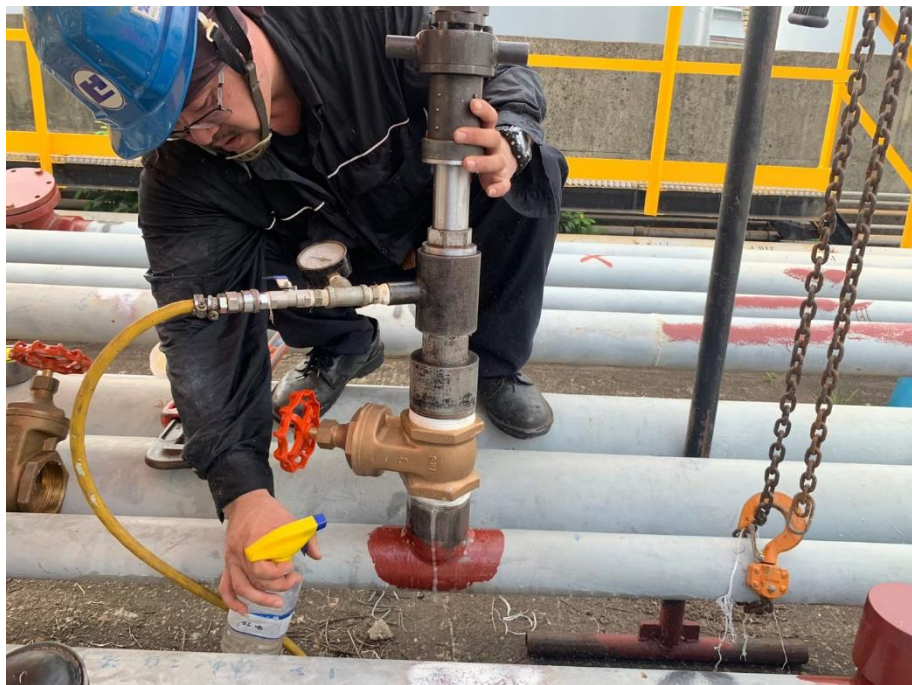
5. 閥件及開孔機具安裝作業

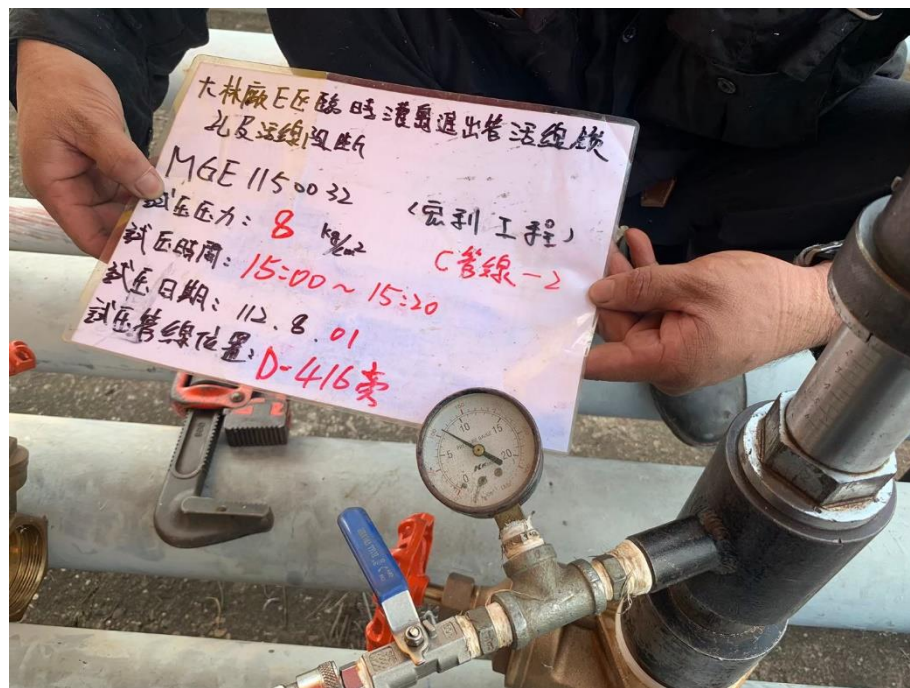
6. 試壓作業

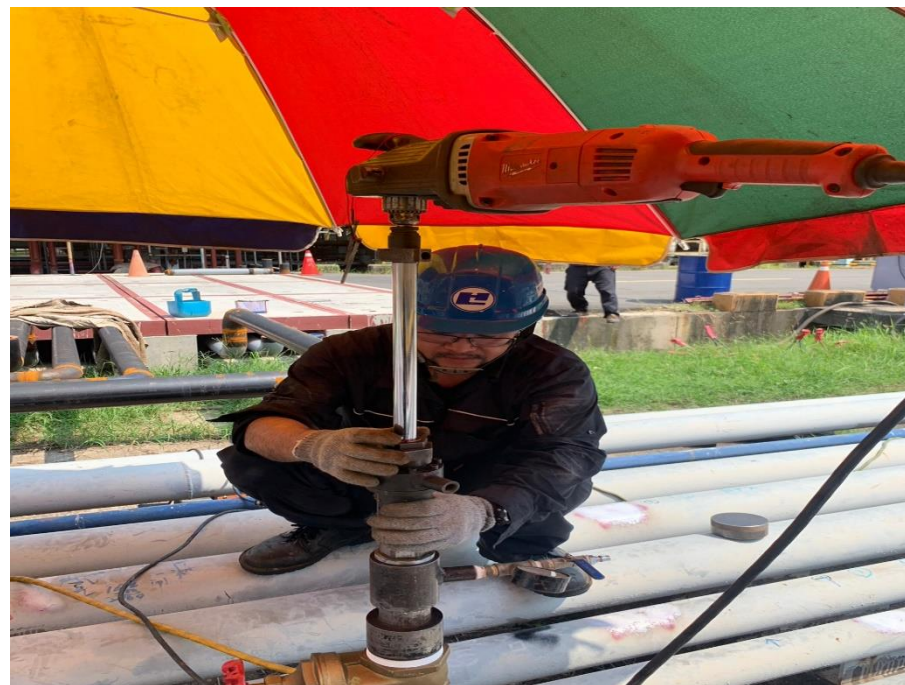
8. 人員執行開孔作業

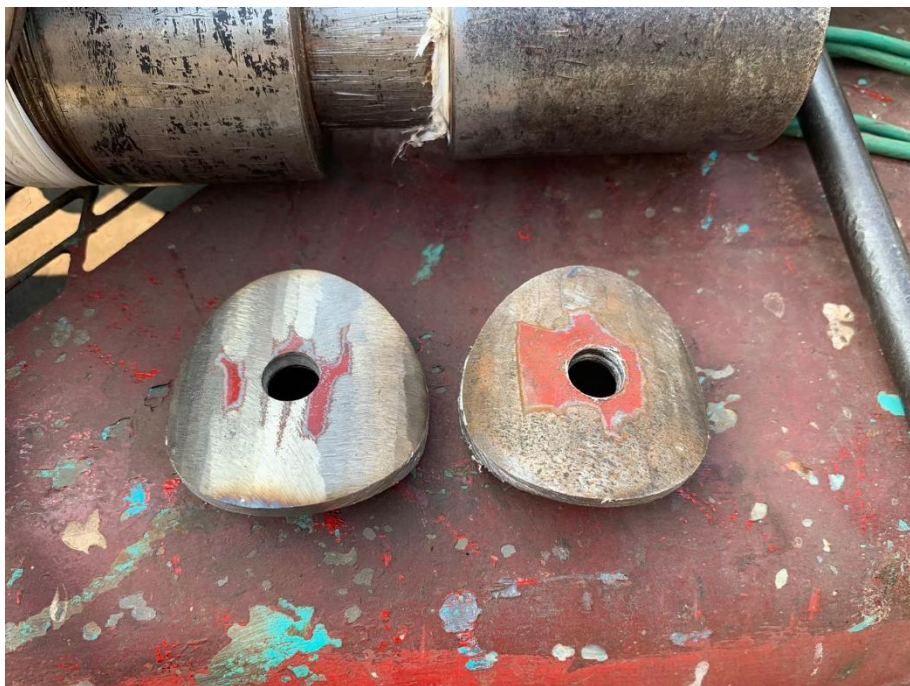
9. 開孔完成確認鐵片取出

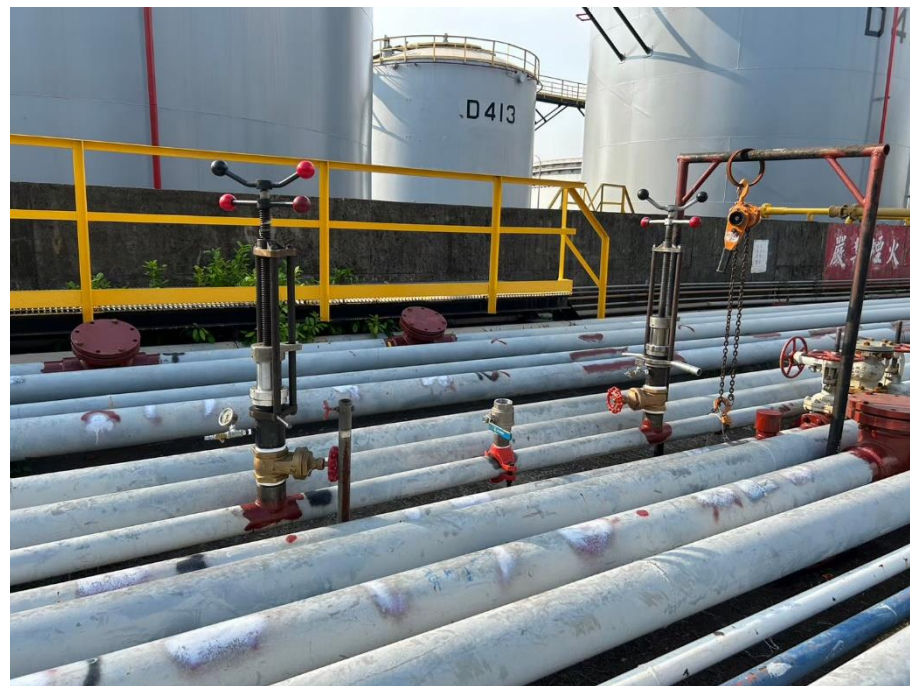
10. 人員進行阻斷作業

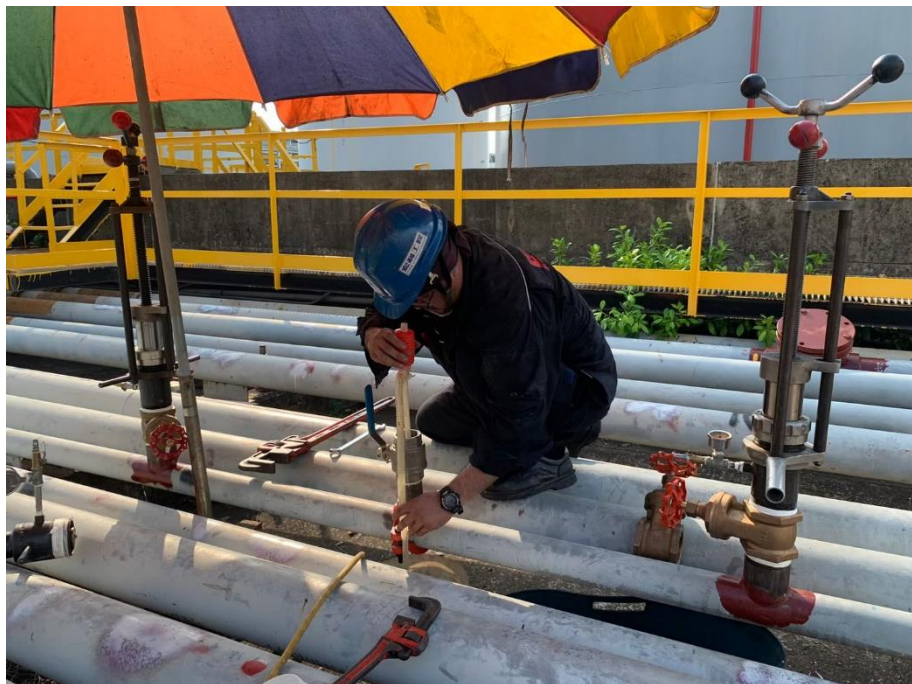
11. 管線內部油品抽油作業

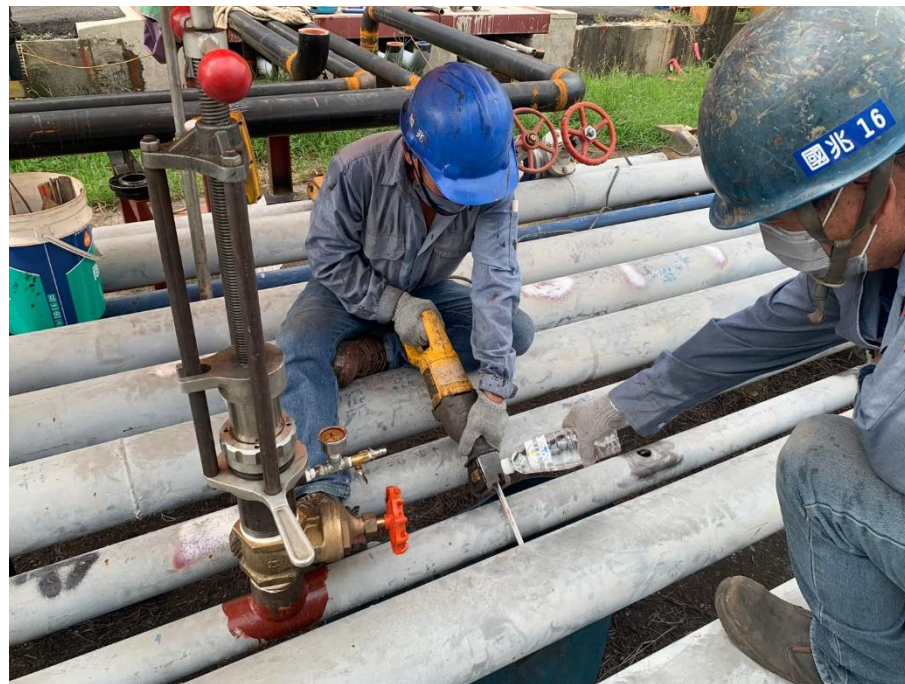
12. 管線切管作業

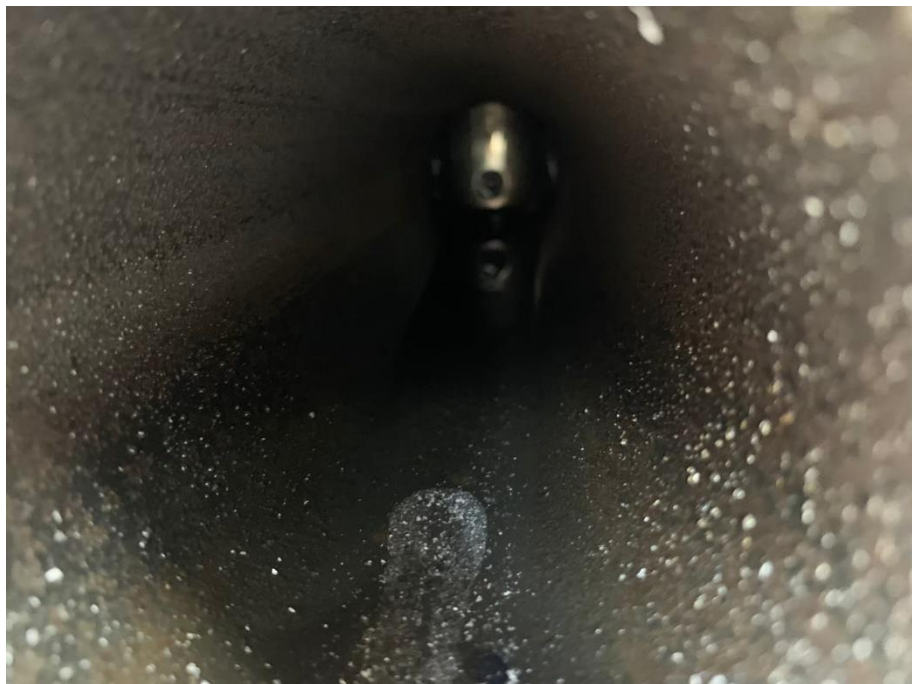
13. 切管後管內阻斷情形，阻斷率 99%

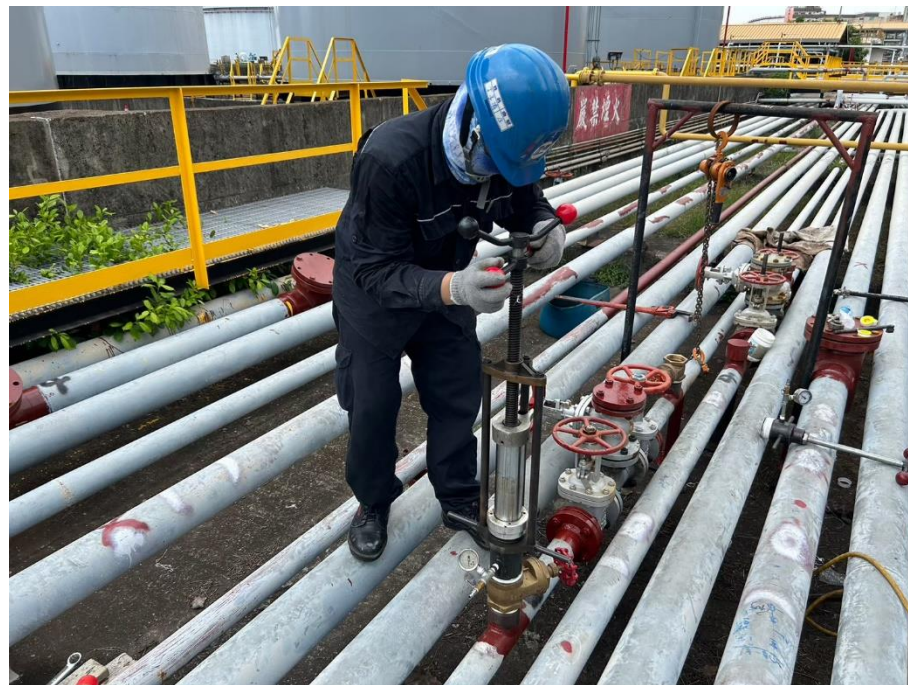
14. 管線增設閥件及三通

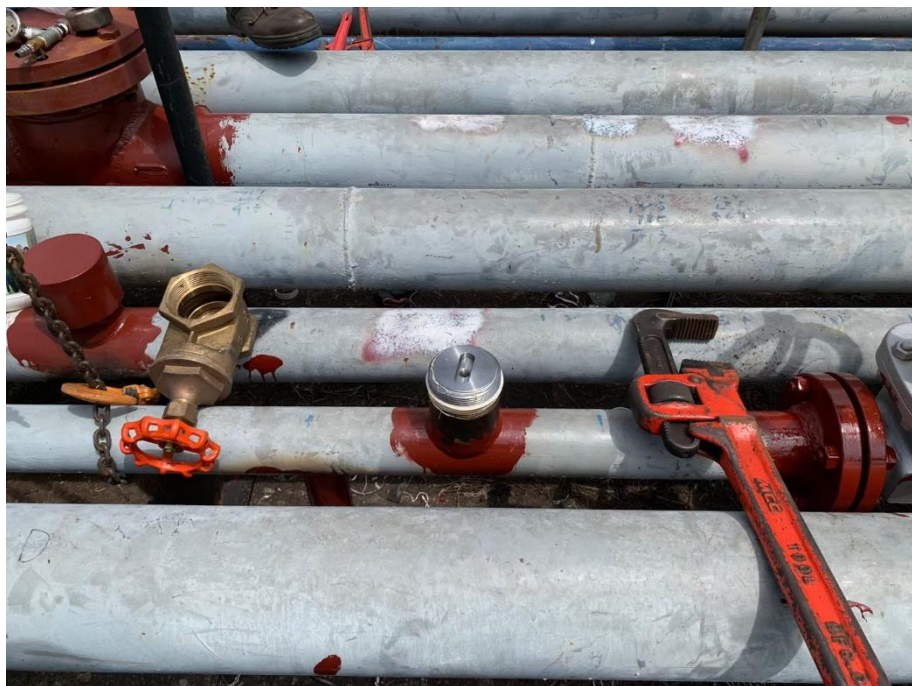
15. 管線進行下堵作業

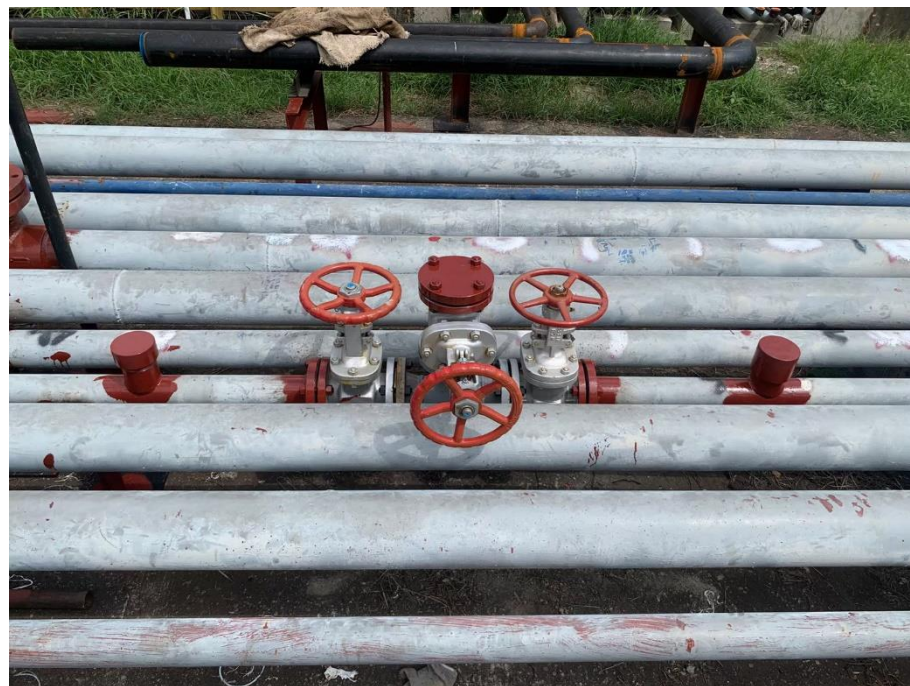
16. 施工完成油漆作業
