# 完工攝影報告

工程名稱：高雄煉油廠四吋雙阻斷增設閥件作業

施工期間：112.06.27 – 112.06.30

施工廠商：宏利工程

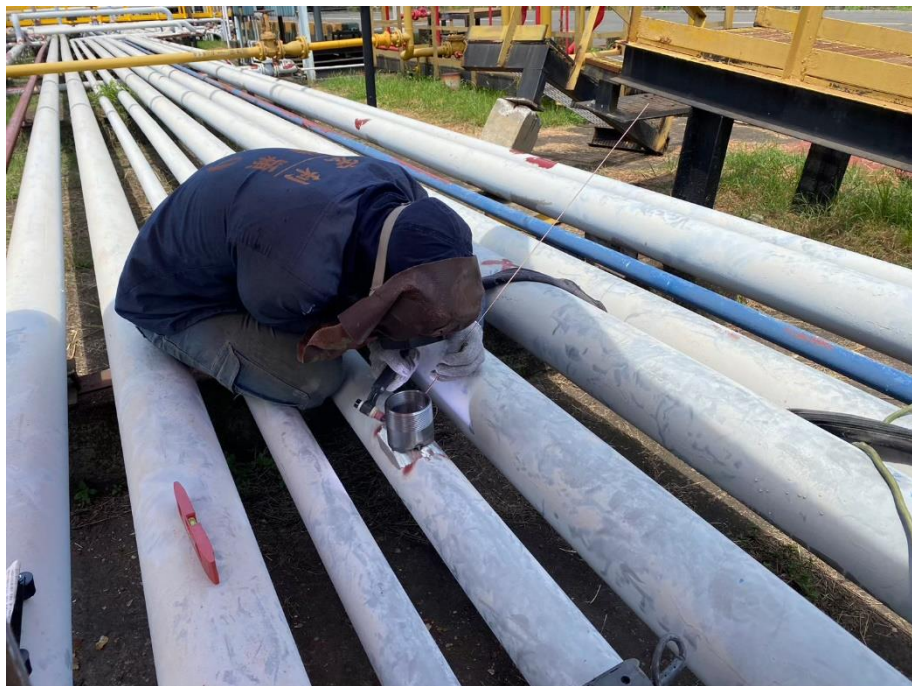
1. 模具組焊作業(1)

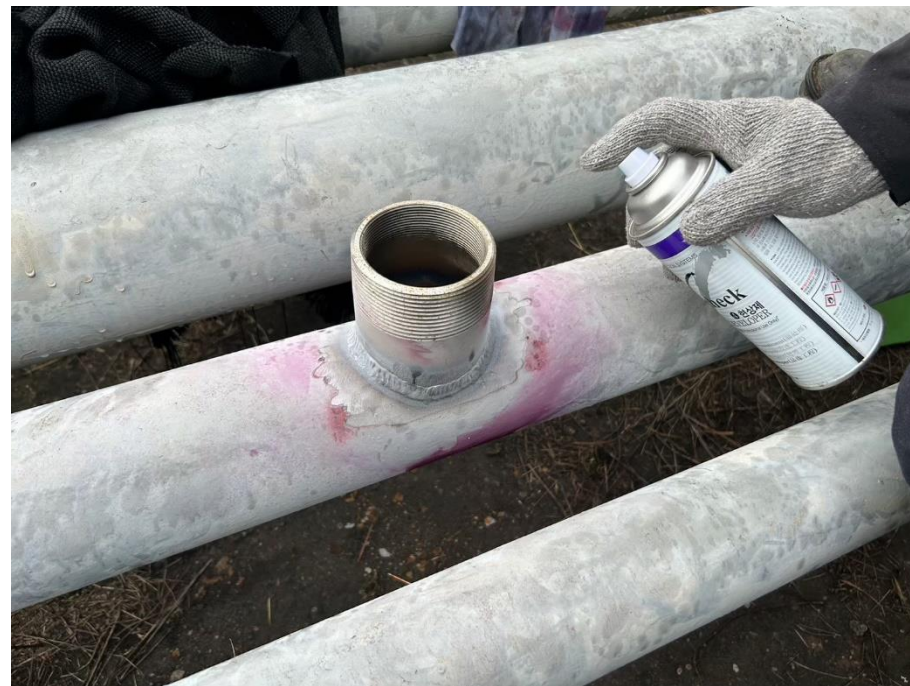
2. 焊道 PT 檢查

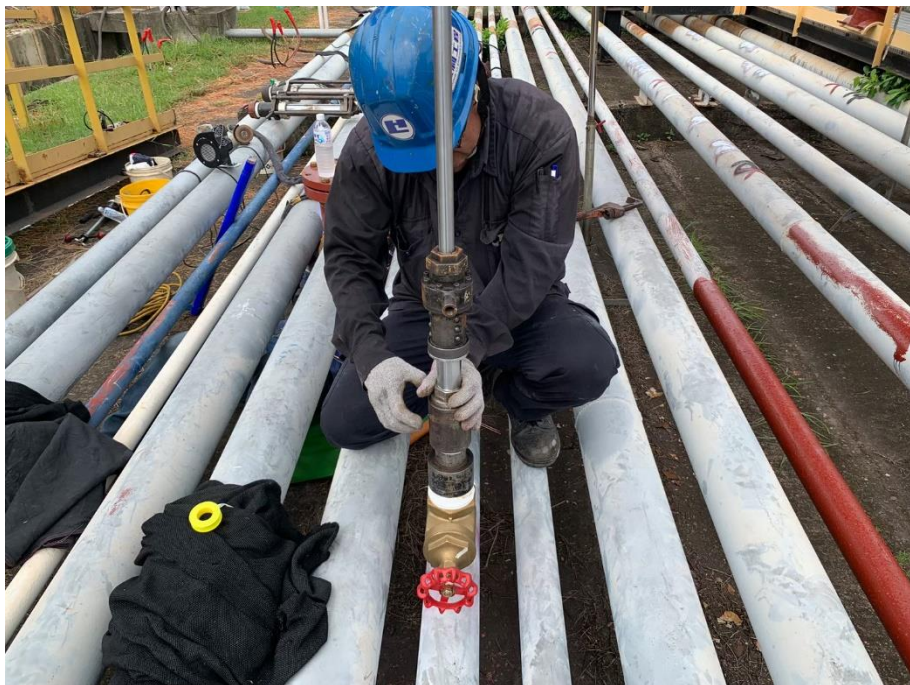
3. 閥件及開孔機具安裝作業

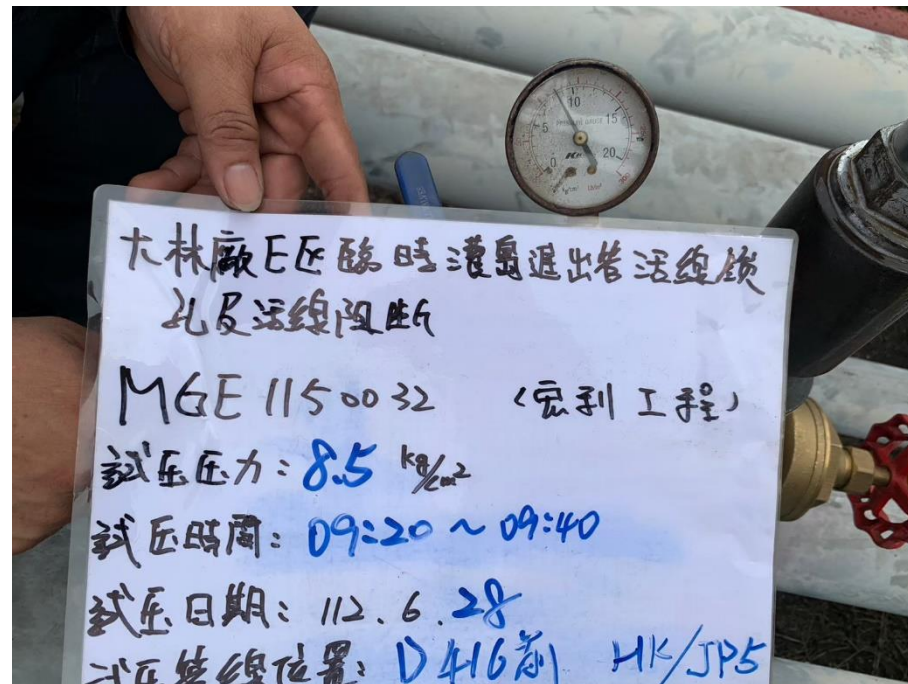
4. 試壓作業

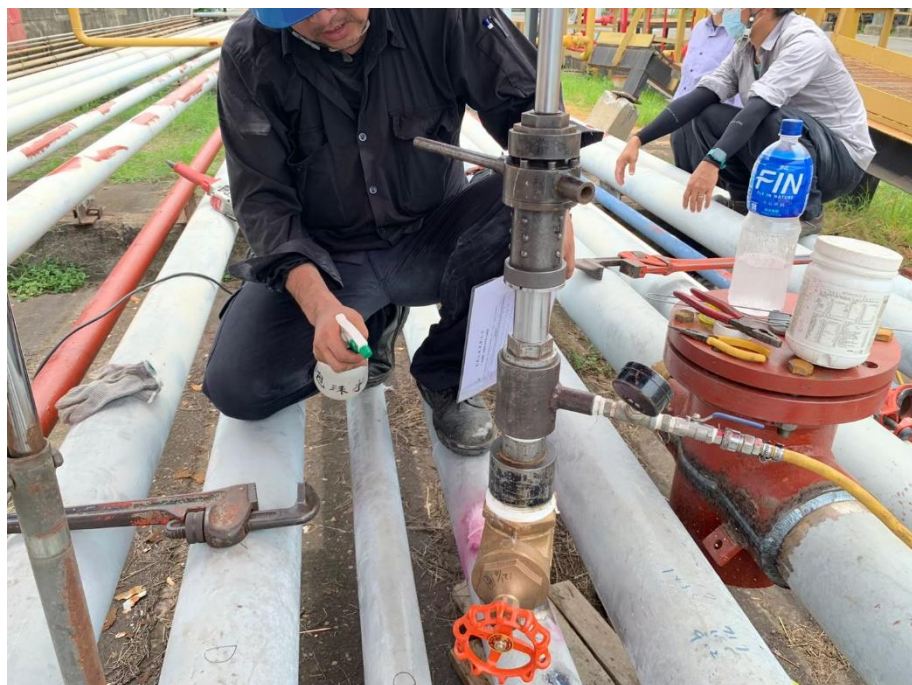
5. 閥件及開孔機具安裝作業

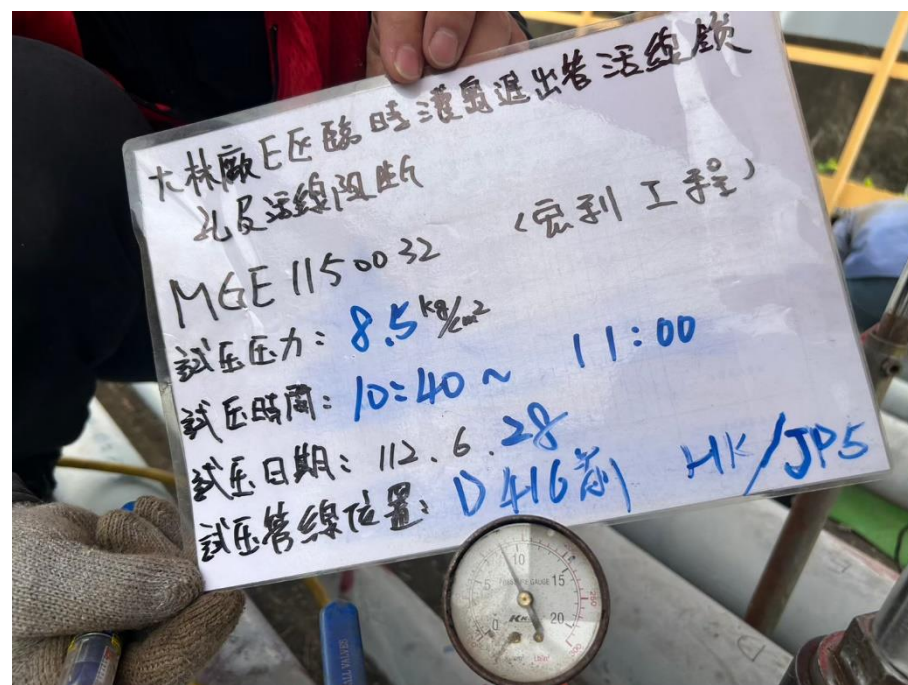
6. 試壓作業

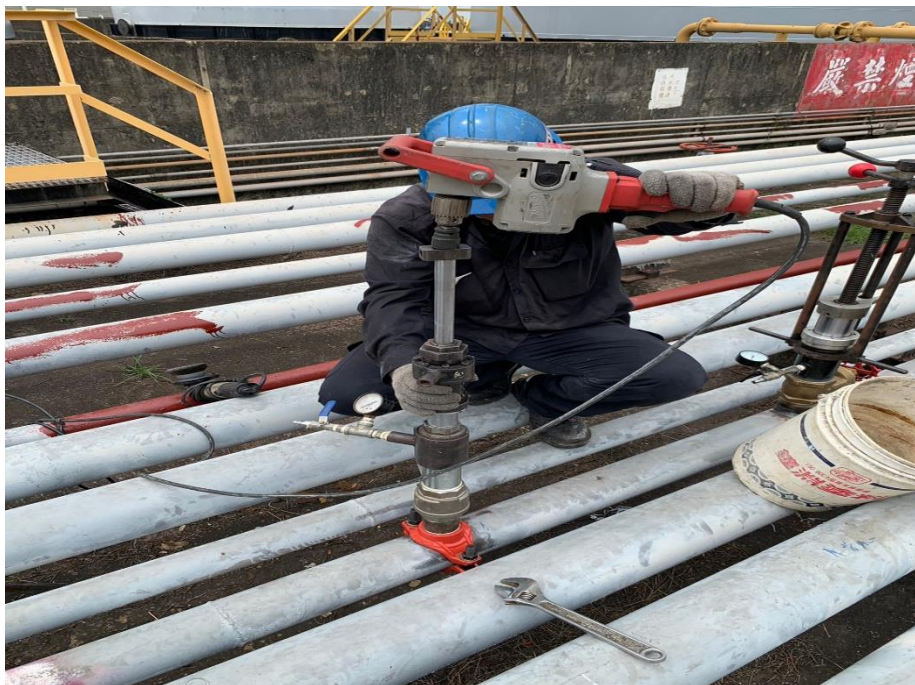
7. 排油開孔作業

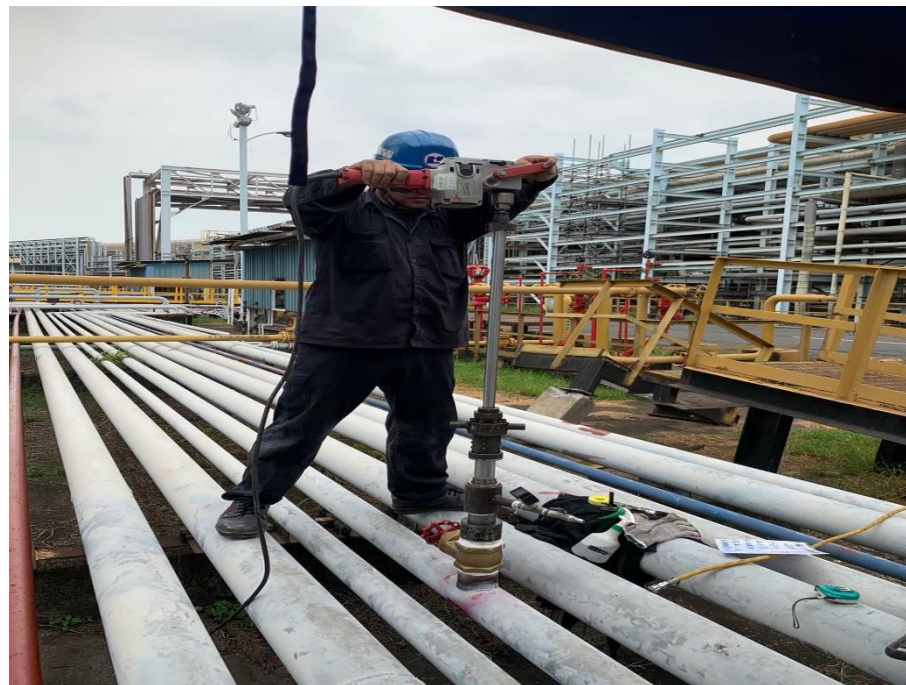
8. 人員執行開孔作業

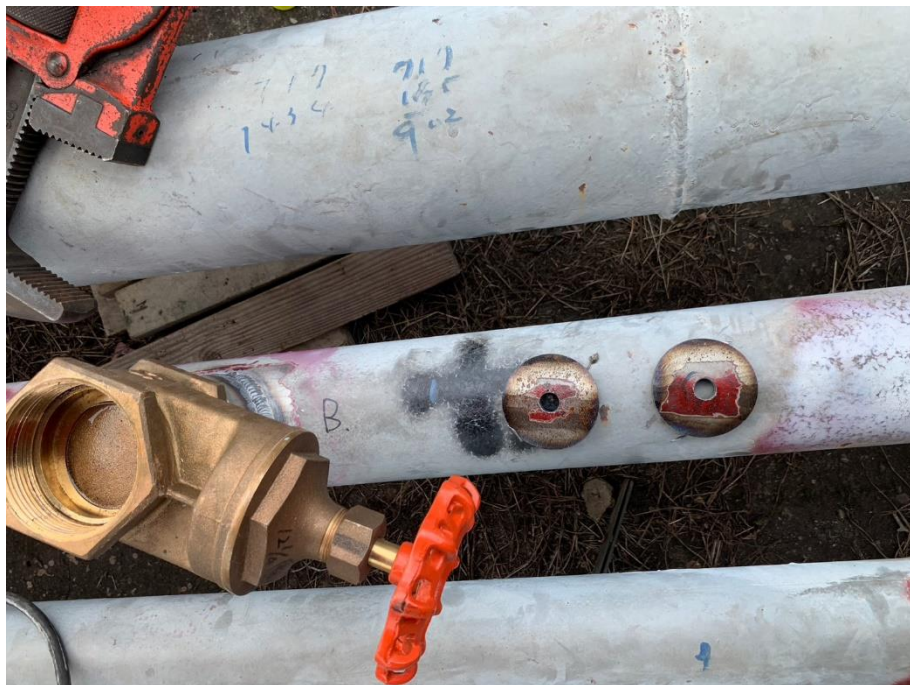
9. 開孔完成確認鐵片取出

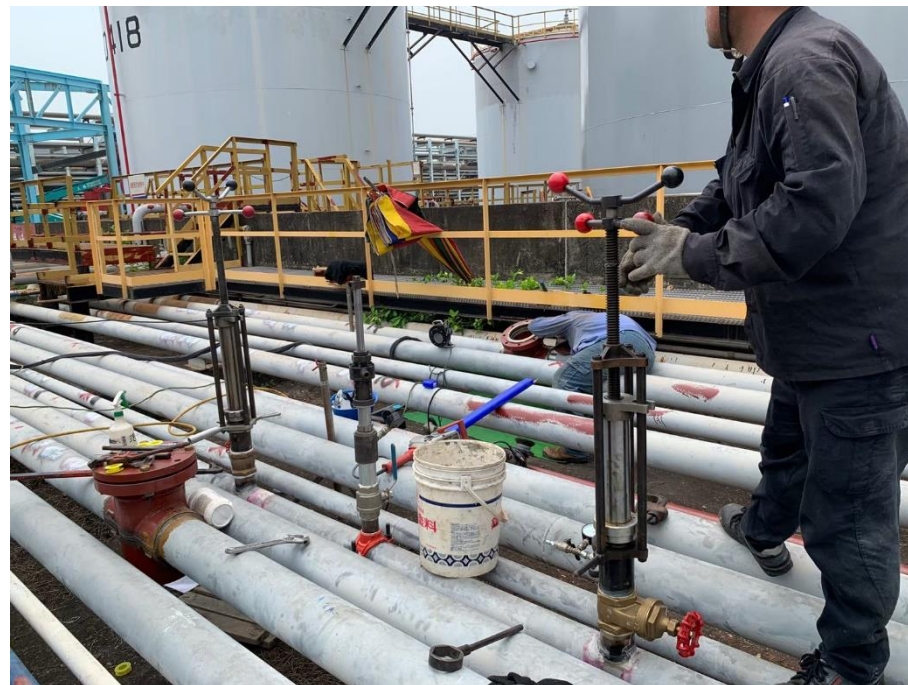
10. 人員進行阻斷作業

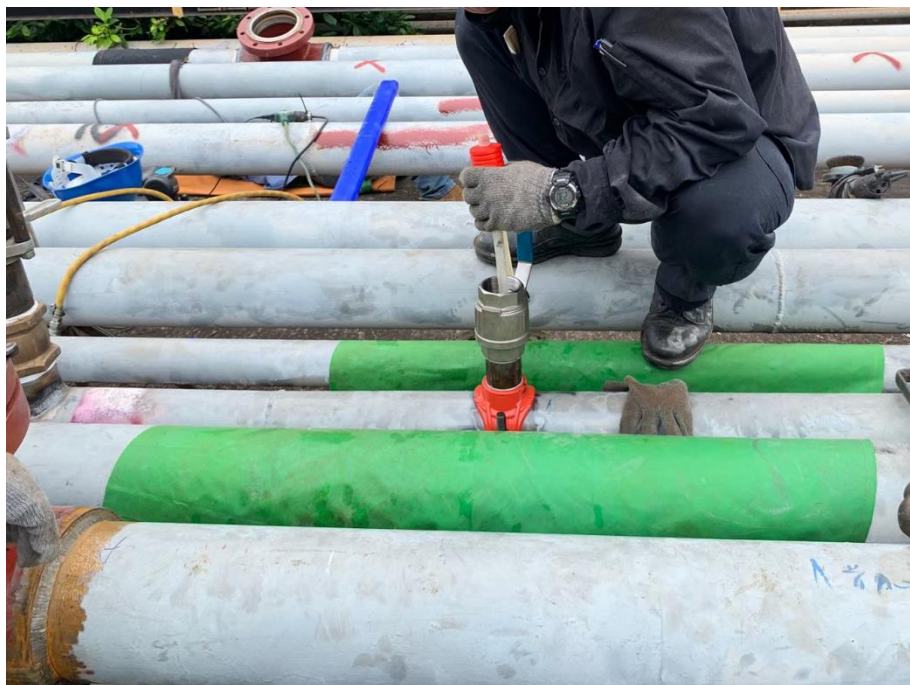
11. 管線內部油品抽油作業

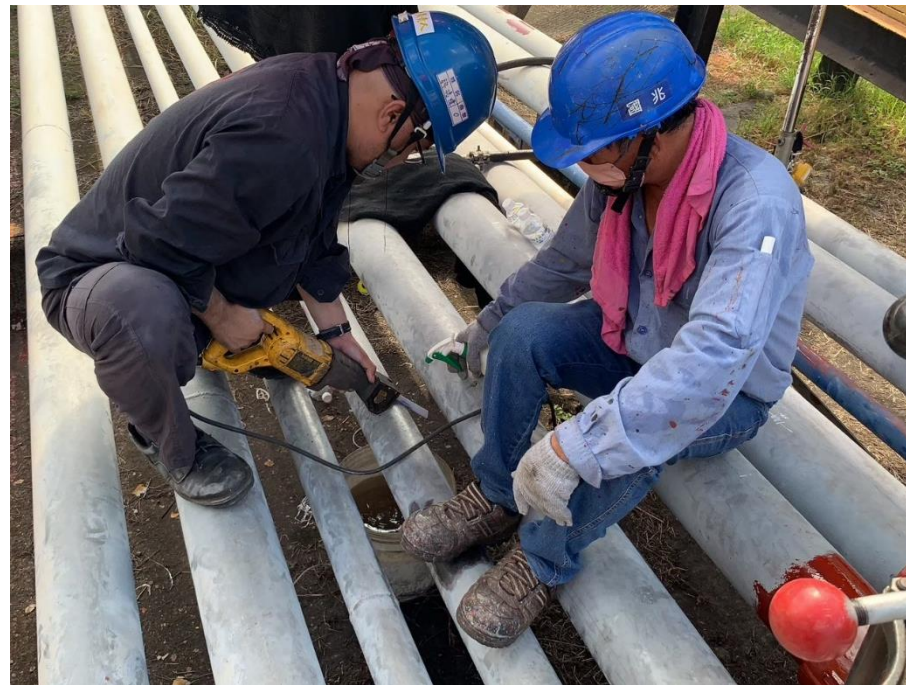
12. 管線切管作業

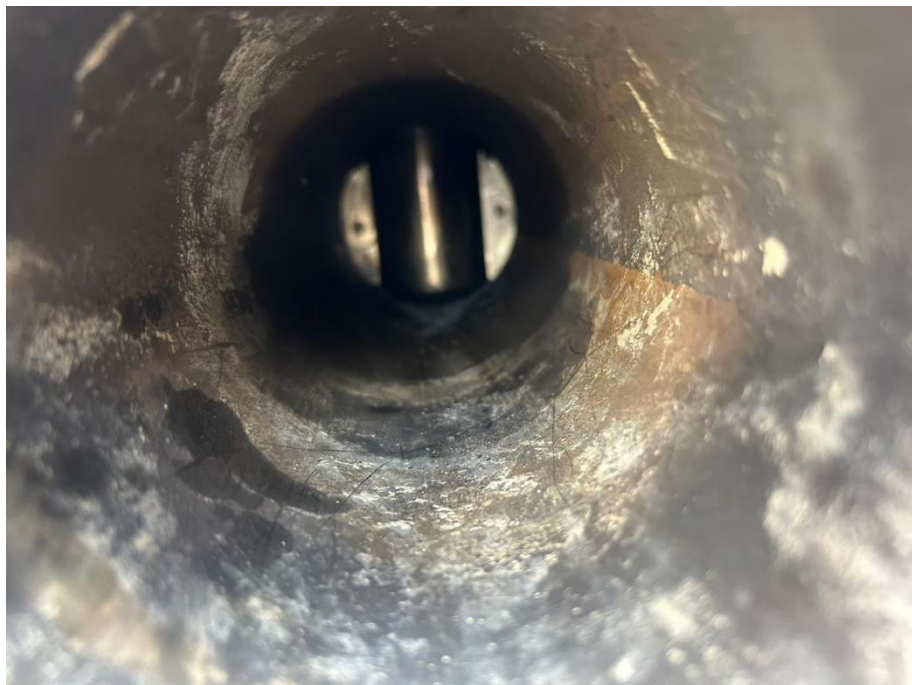
13. 切管後管內阻斷情形，阻斷率 99%

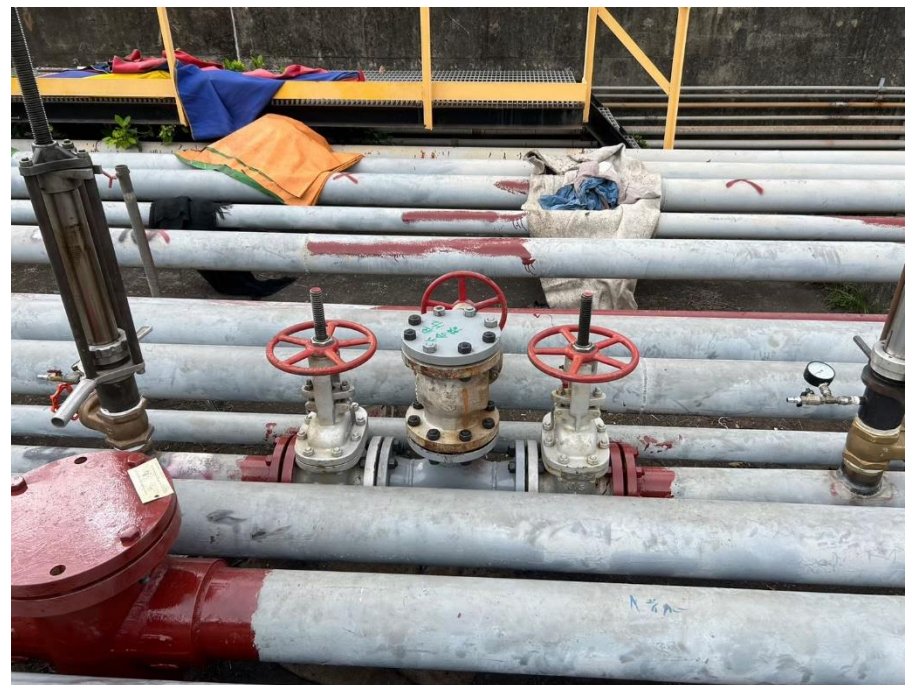
14. 管線增設閥件及三通

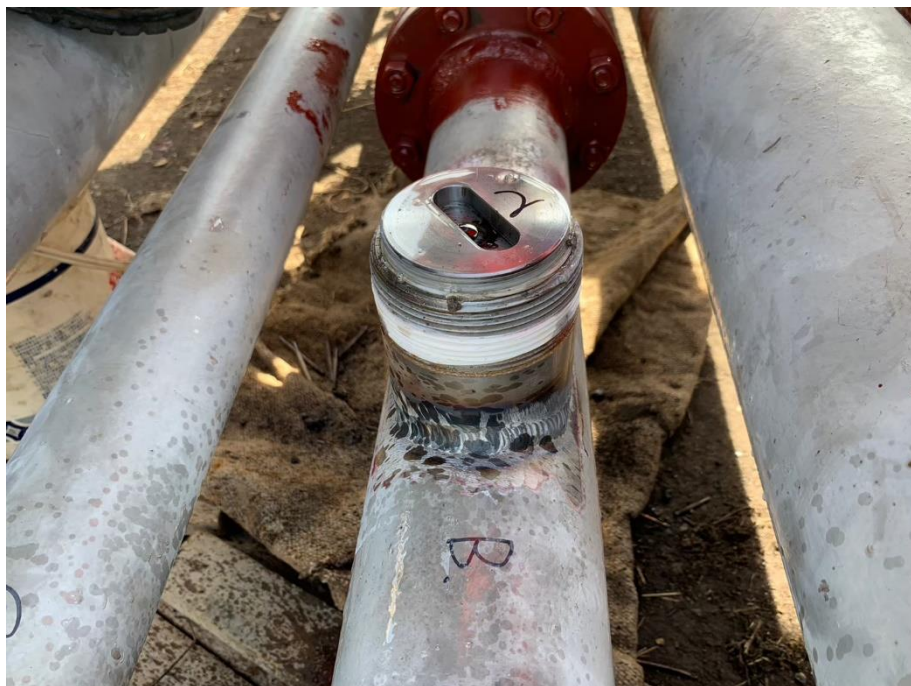
15. 管線進行下堵作業

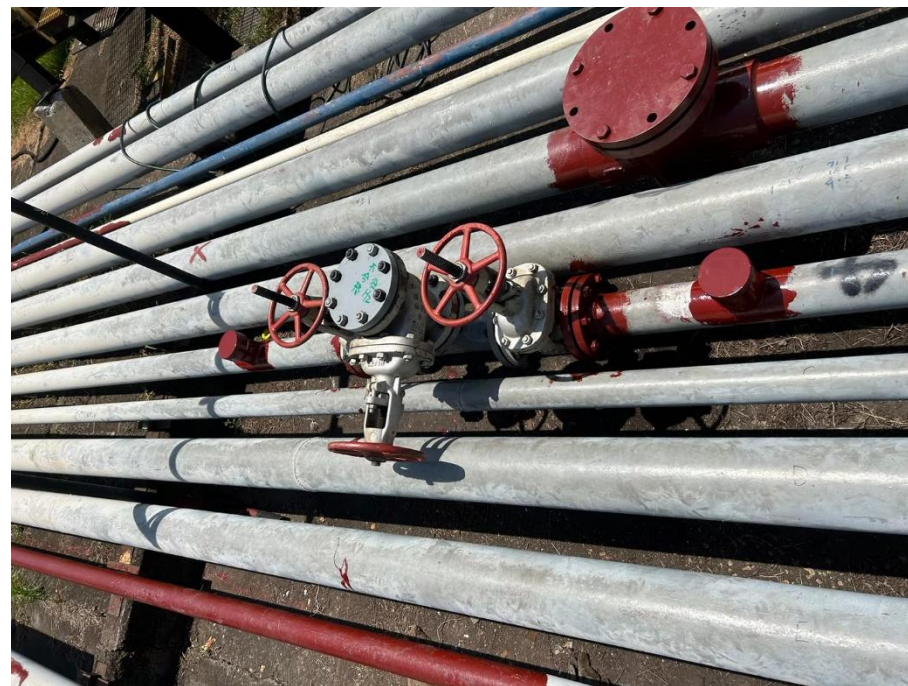
16. 施工完成油漆作業
