# 完工攝影報告

工程名稱：高雄煉油廠八吋航燃管線雙阻斷及旁通

施工期間：112.12.22 – 113.01.05

施工廠商：宏利工程

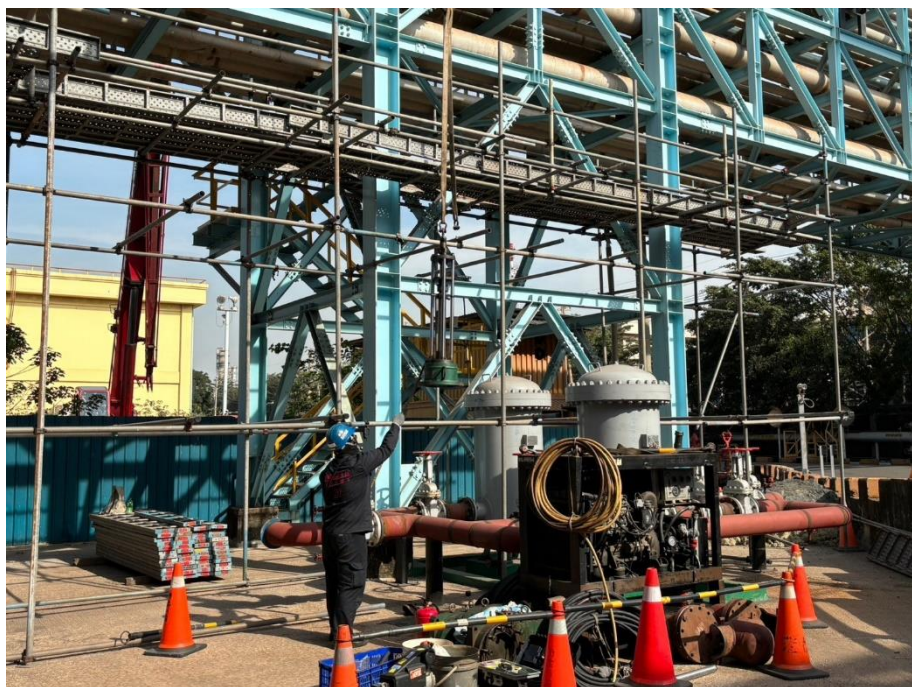
1. 機具定位情形

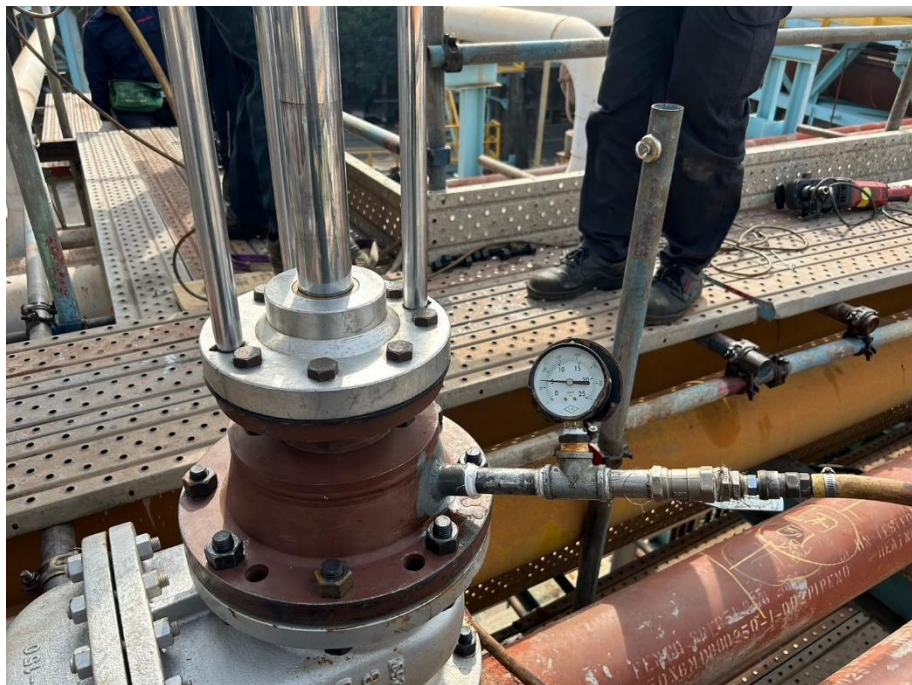
3. 管線試壓作業

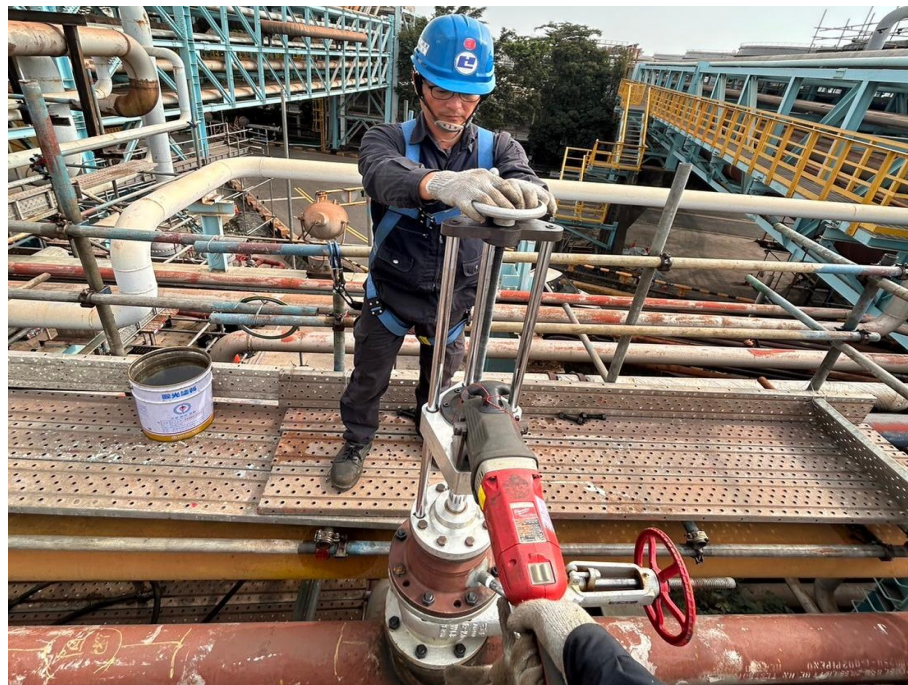
4. 人員執行開孔作業

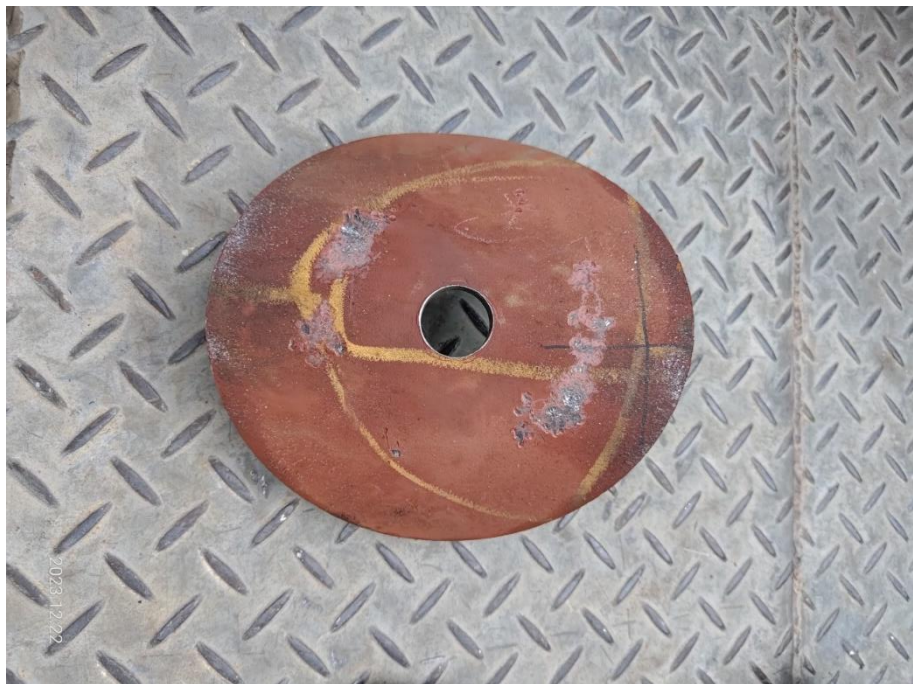
5. 開孔完成確認鐵片取出

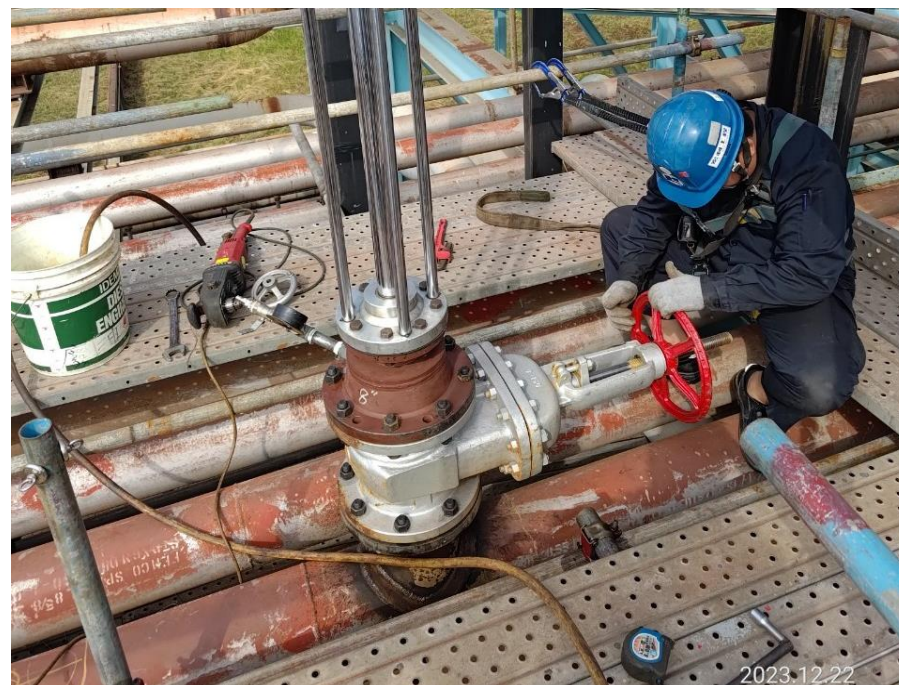
6. 第二口機具閥件安裝情形

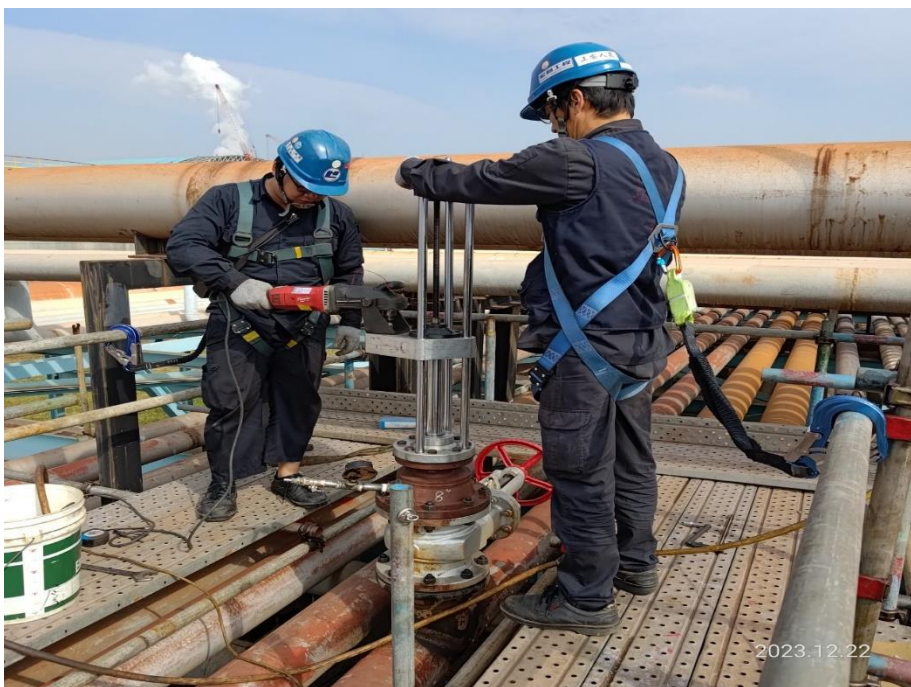
7. 人員執行開孔作業

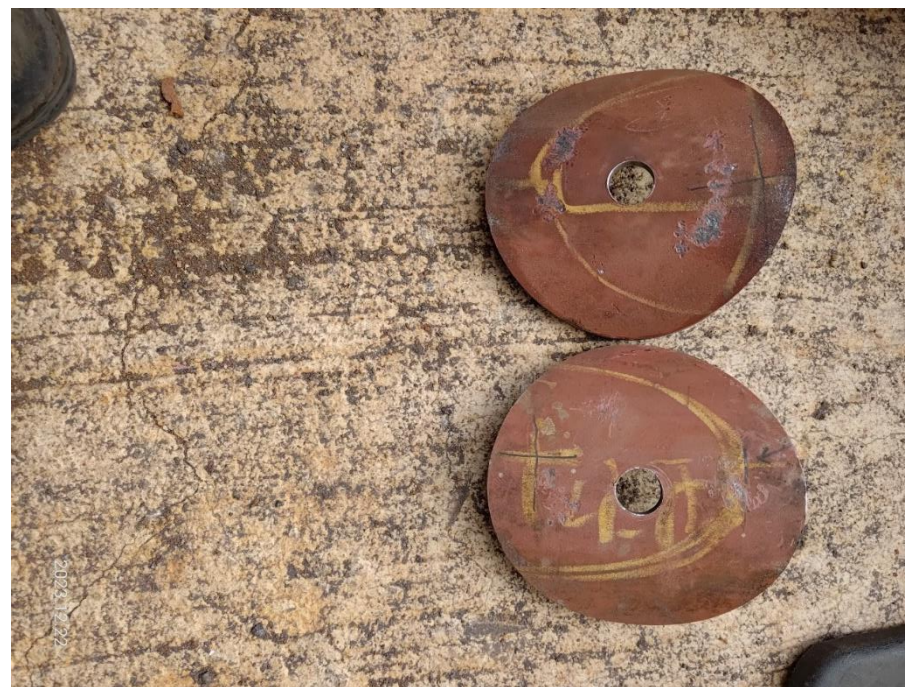
8. 開孔完成確認鐵片取出

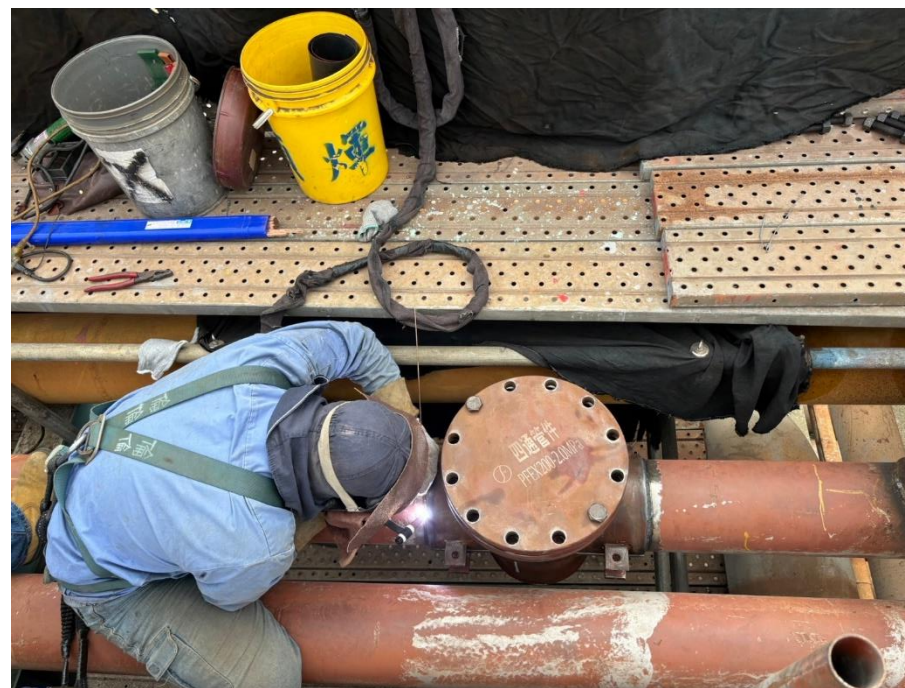
10. 模具焊接作業

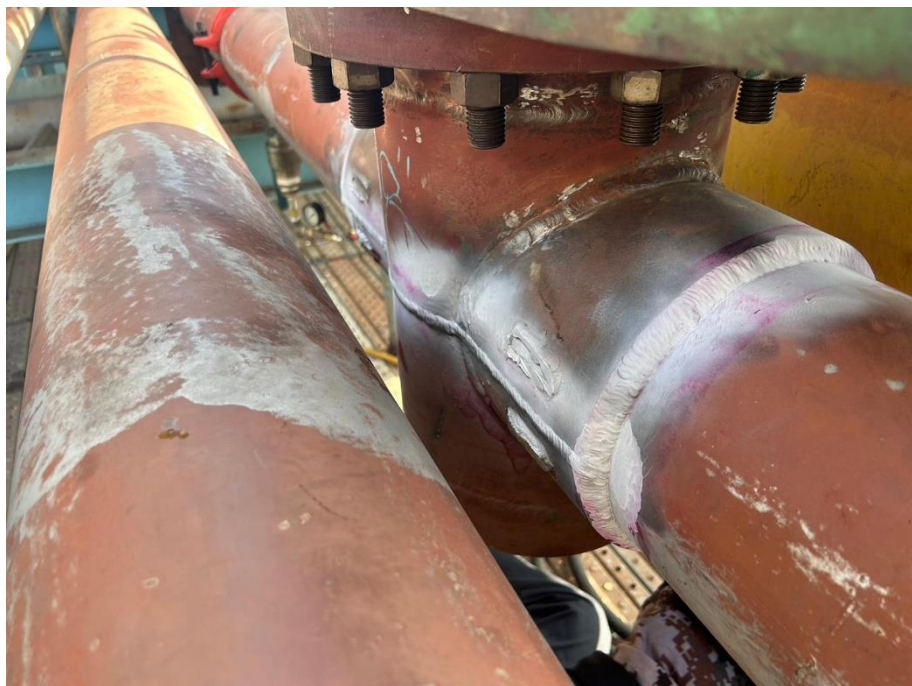
11. 焊道 PT 試驗檢查

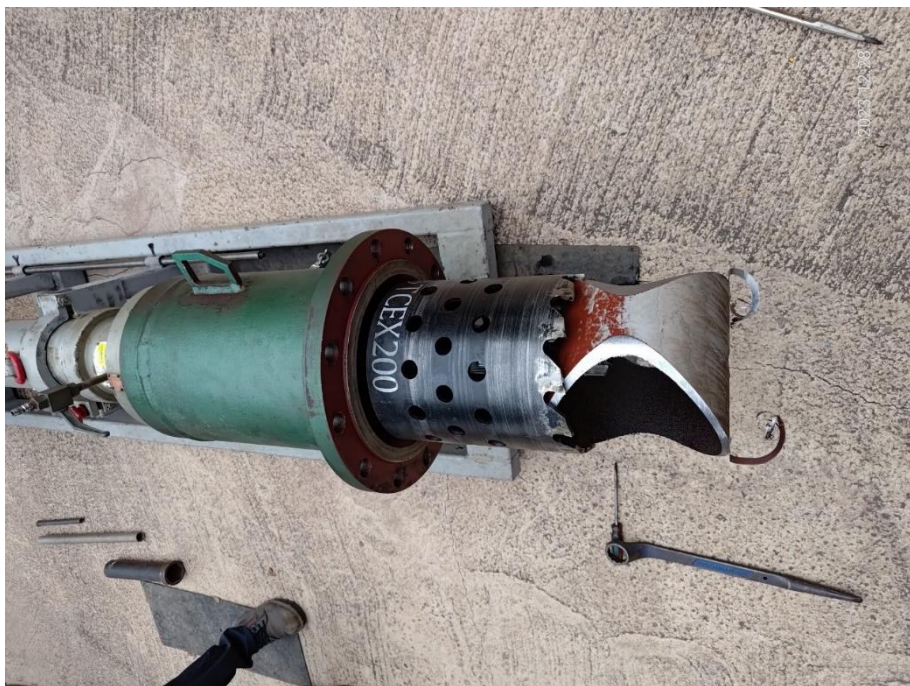
13. 斷管完成確認料塊取出

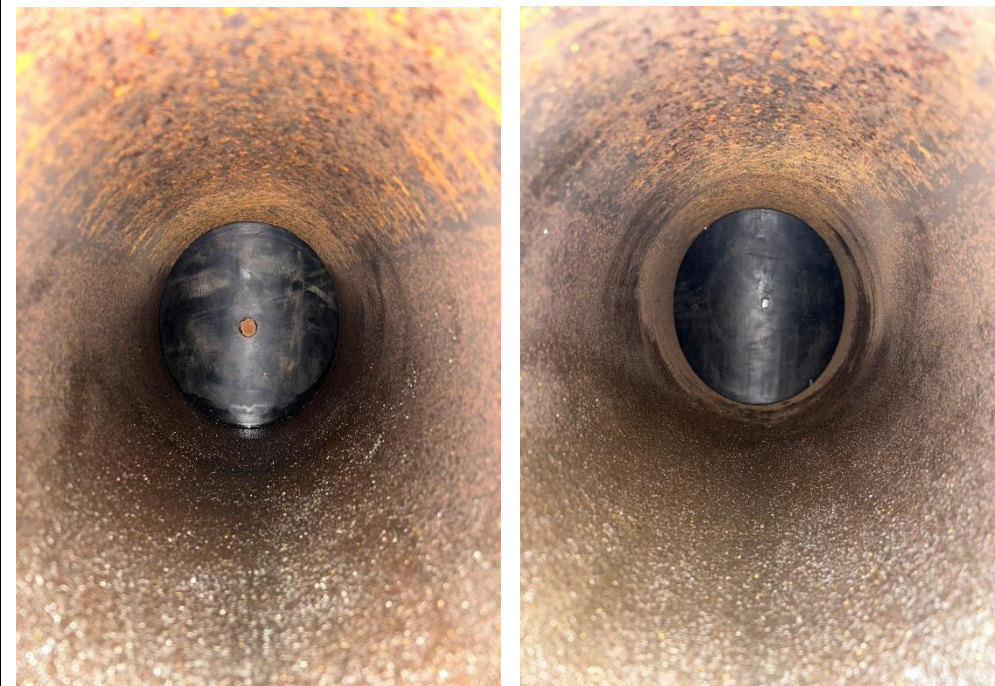
16. 管線阻斷後管路內部阻斷情形，阻斷率 99%

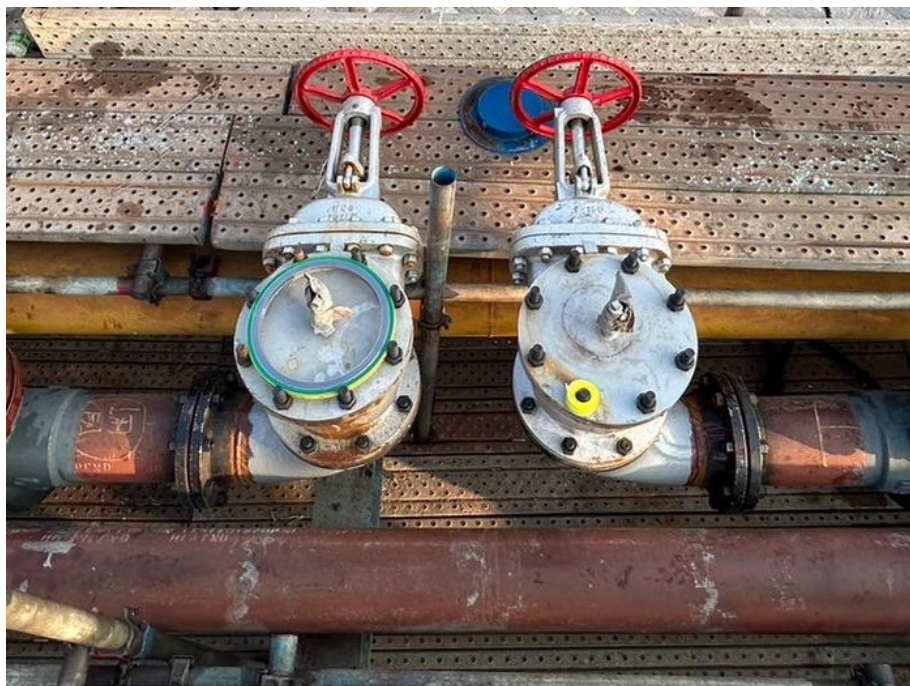
17. 管線增設閥件完成

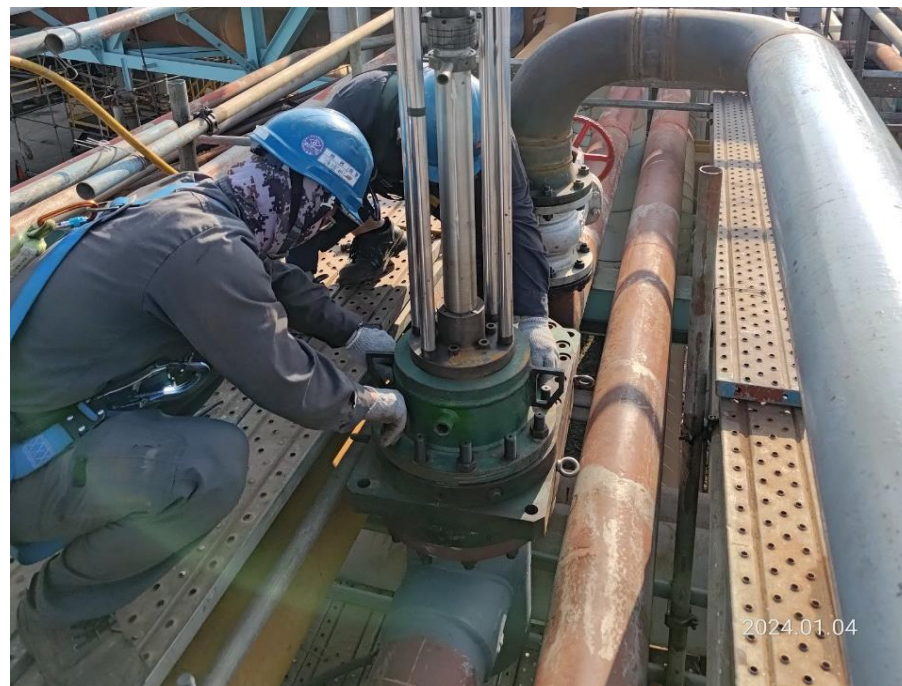
18. 移除阻斷器後進行下堵作業

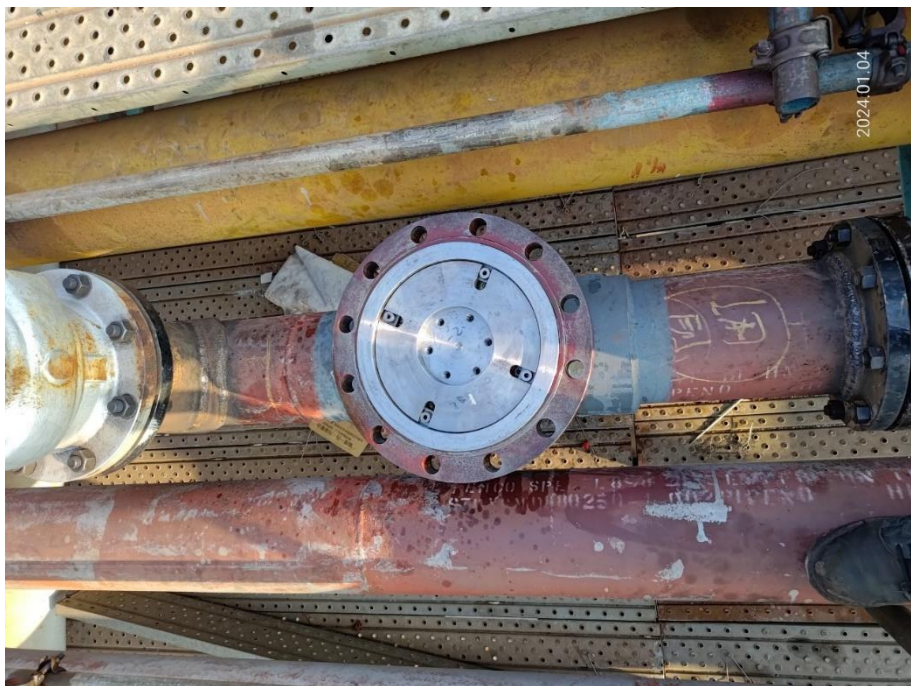
19. 下堵作業完成

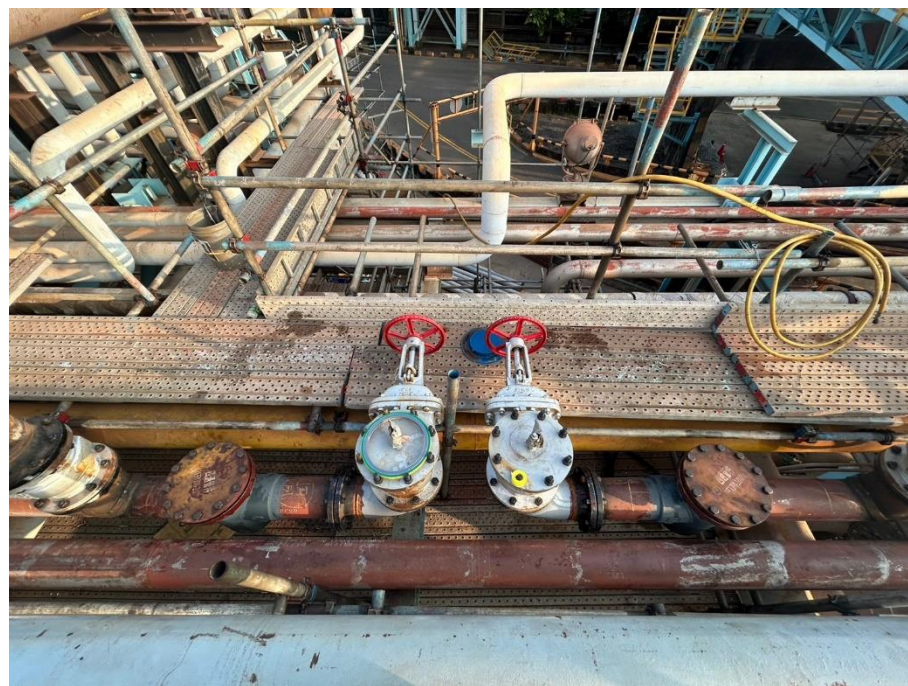
20. 管線活線雙阻斷+旁通後增設閥件施工完成
