# 完工攝影報告

工程名稱：中部石化廠 13K 蒸汽管路 6 吋開孔作業

施工廠商：宏利工程

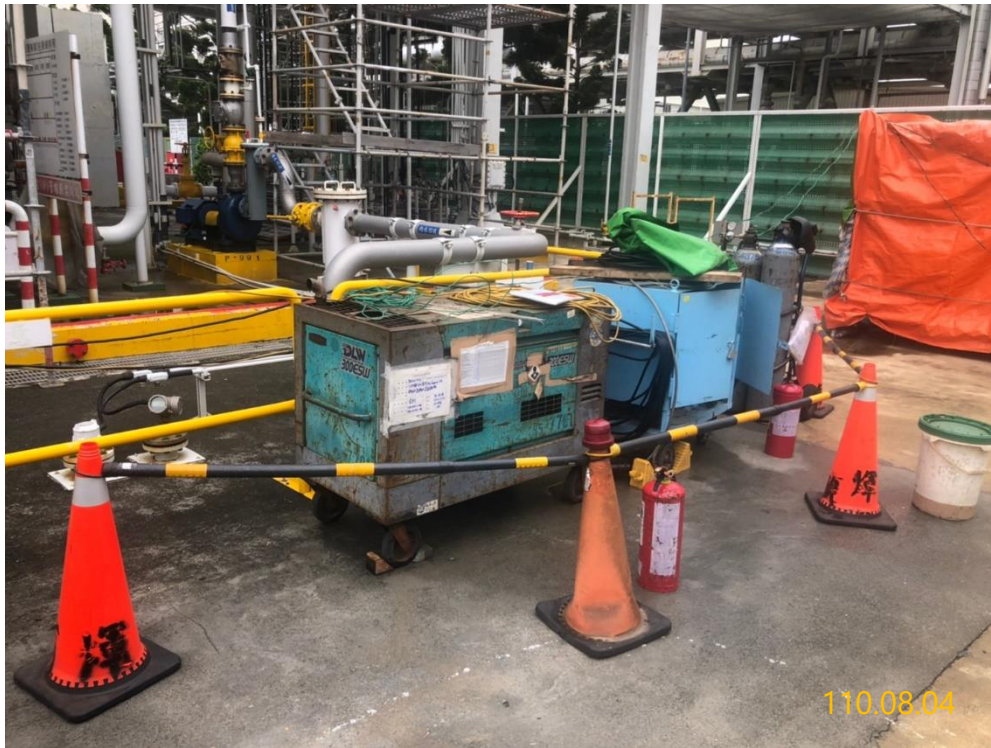
1. 機具定位

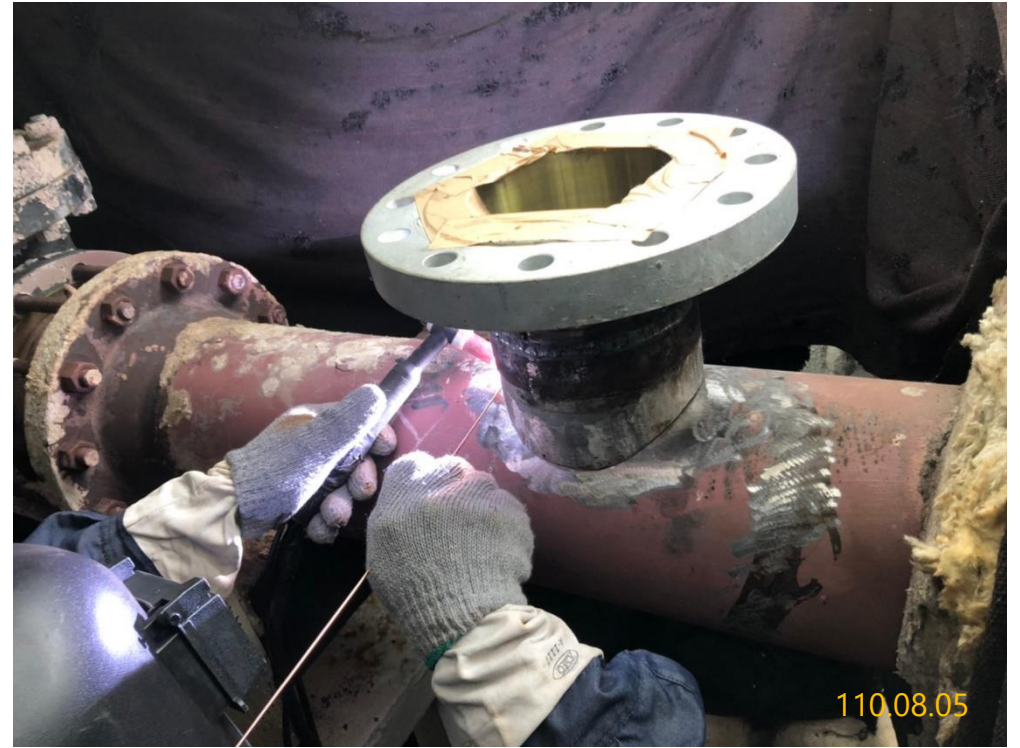
2. 管線研磨及短管法蘭組焊

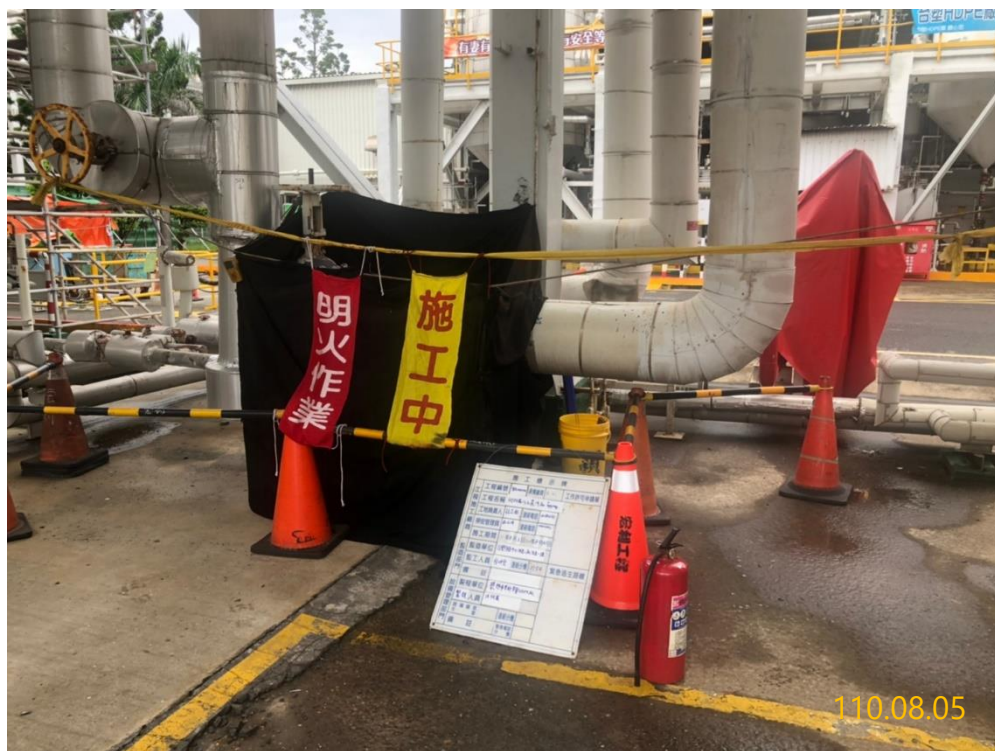
3.現場明火作業五面防護之情形

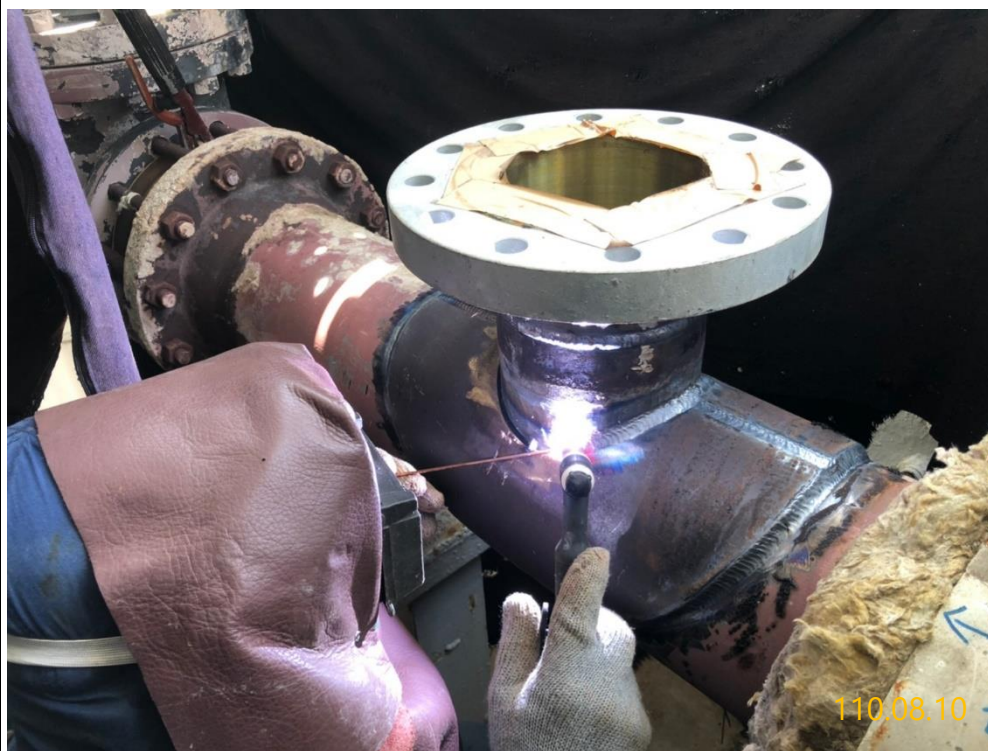
4.補強板焊接作業

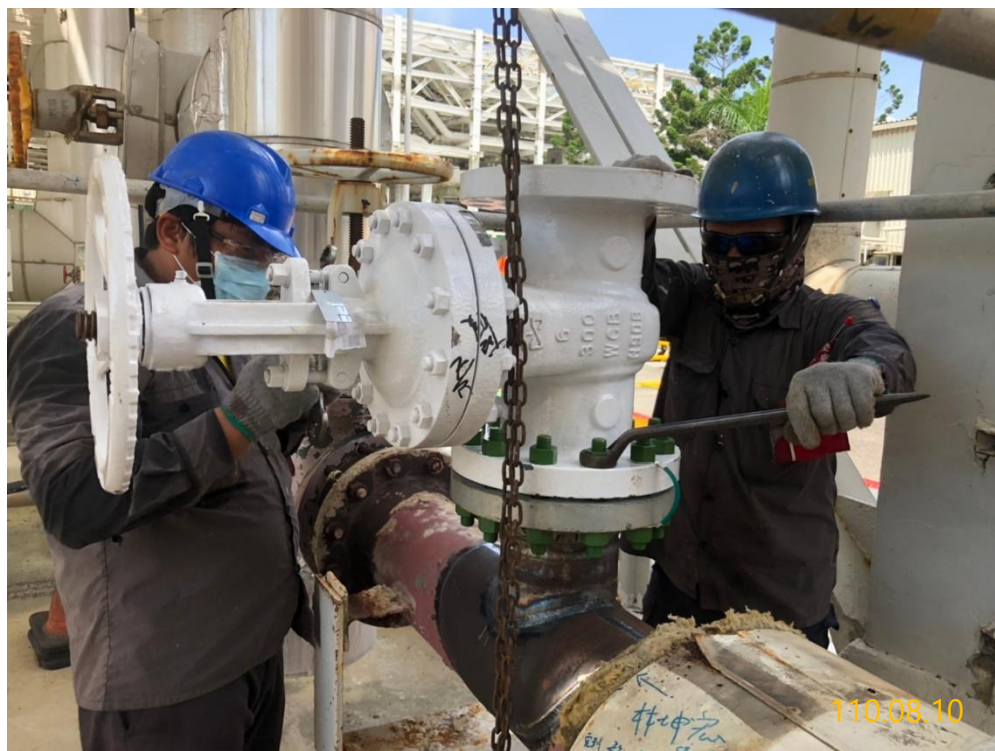
5. 6"x300lb 閘閥安裝作業

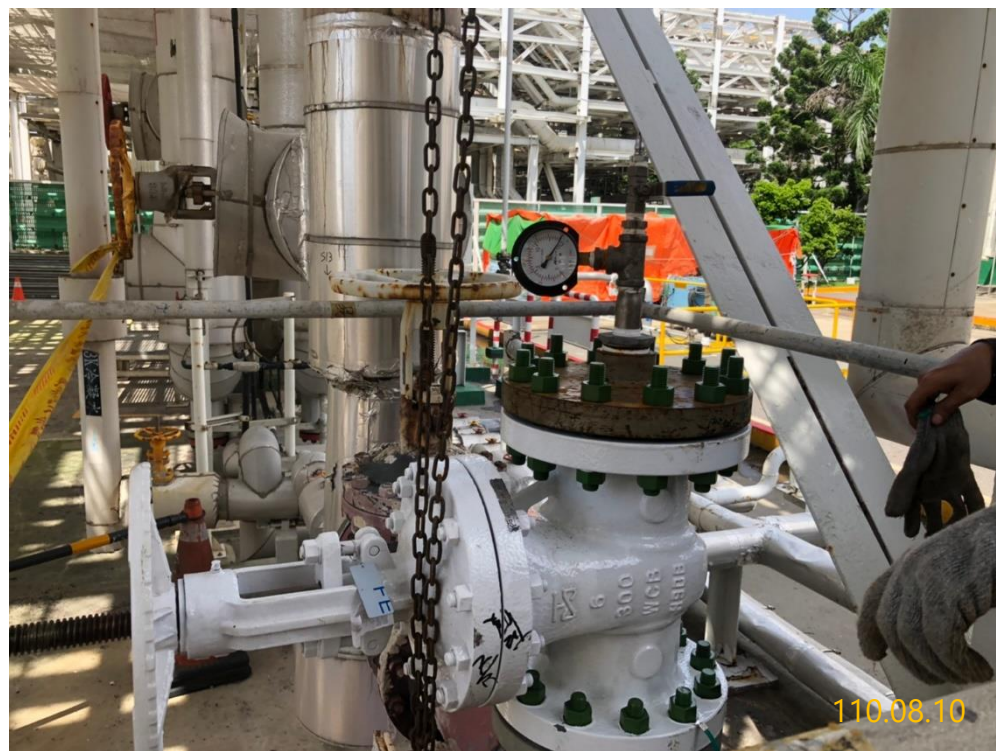
6. 人員進行管路試壓作業

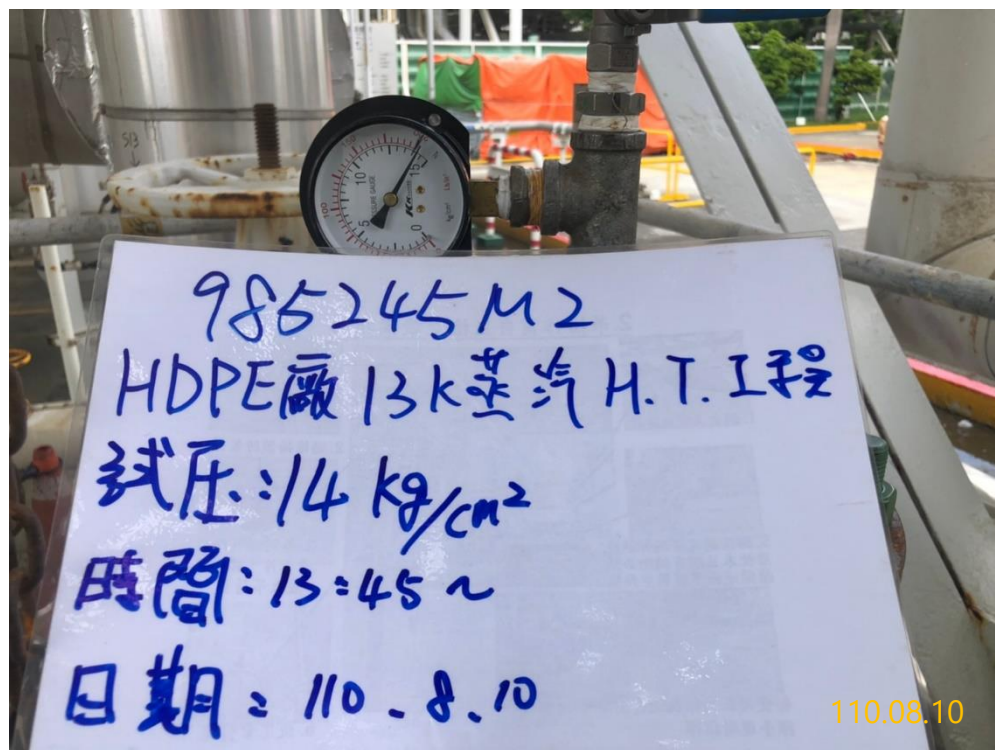
7. 試壓前(持壓 14kg/cm<sup>2</sup>)

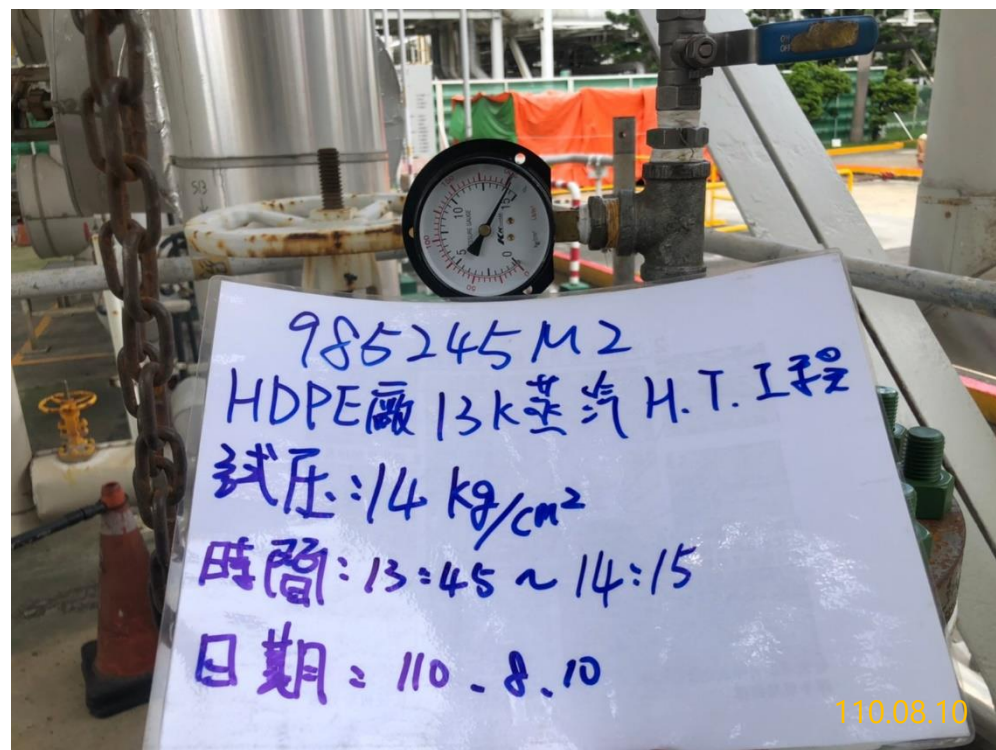
8. 試壓後(14kg/cm<sup>2</sup> 持壓半小時)

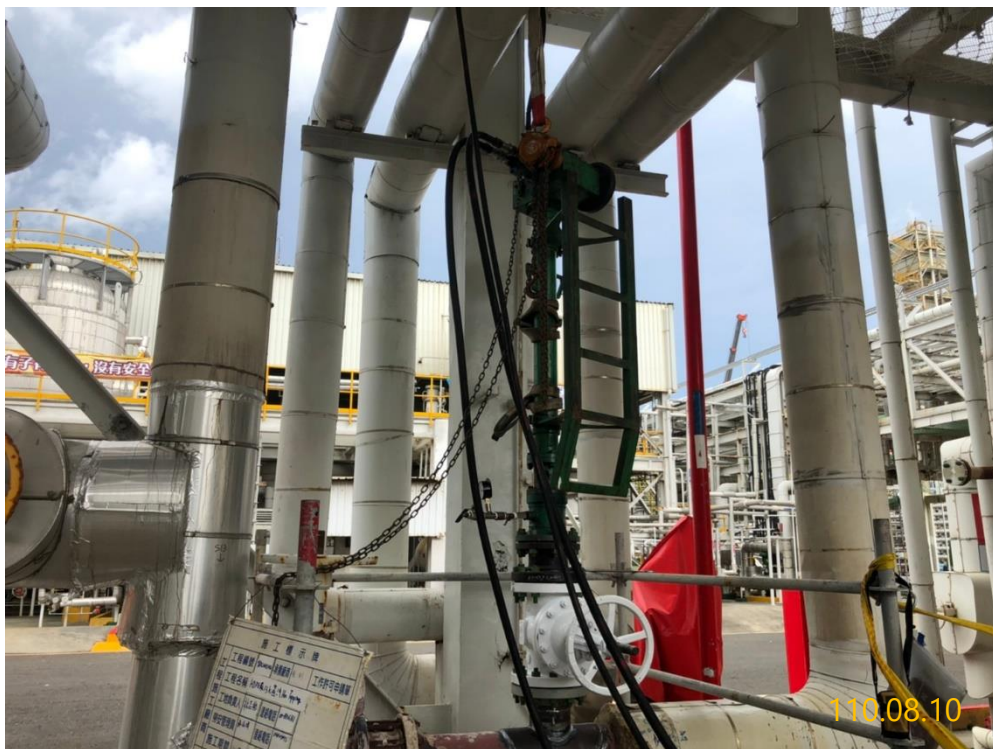
9. 開孔機安裝後並進行開孔作業

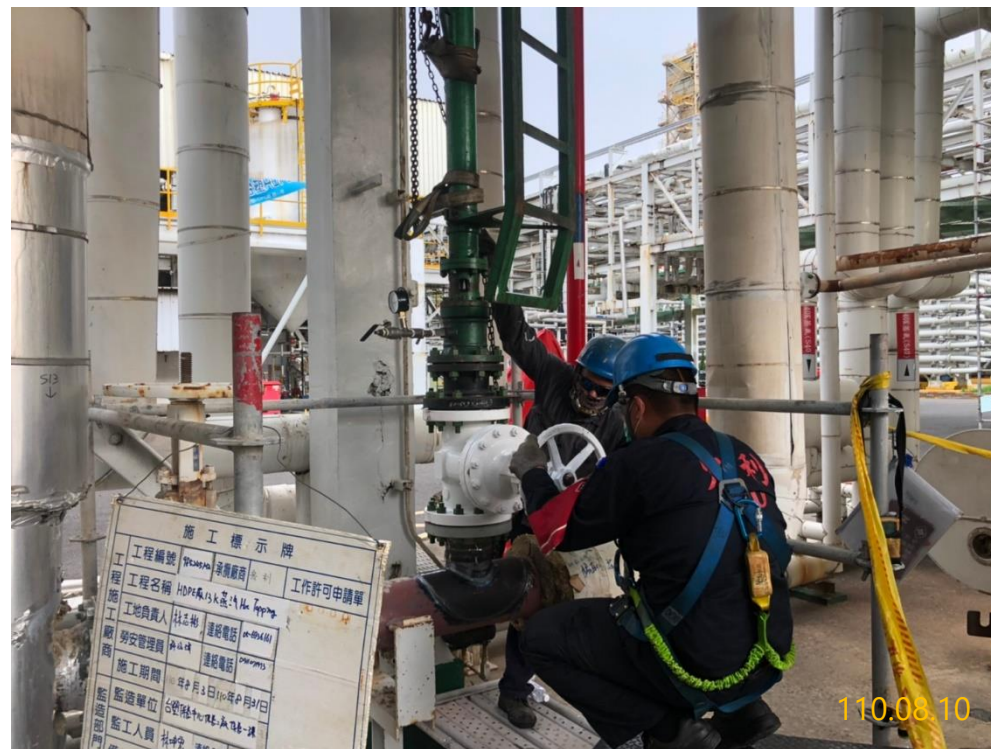
10. 開孔完成閘閥關閉

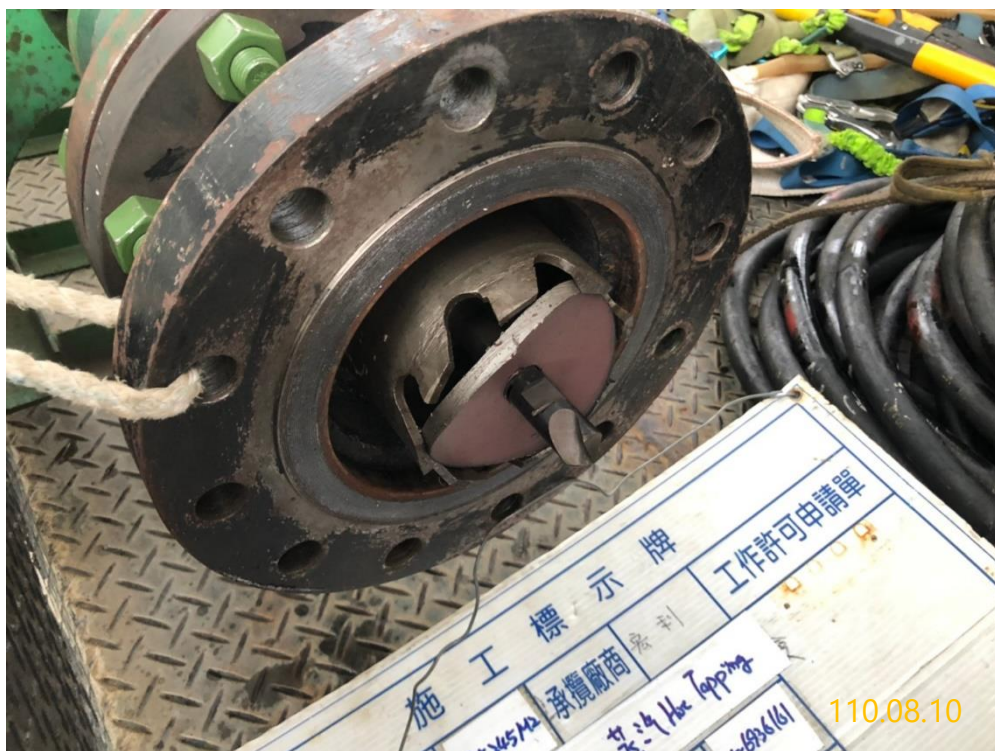
11. 開孔完成確認鐵片取出

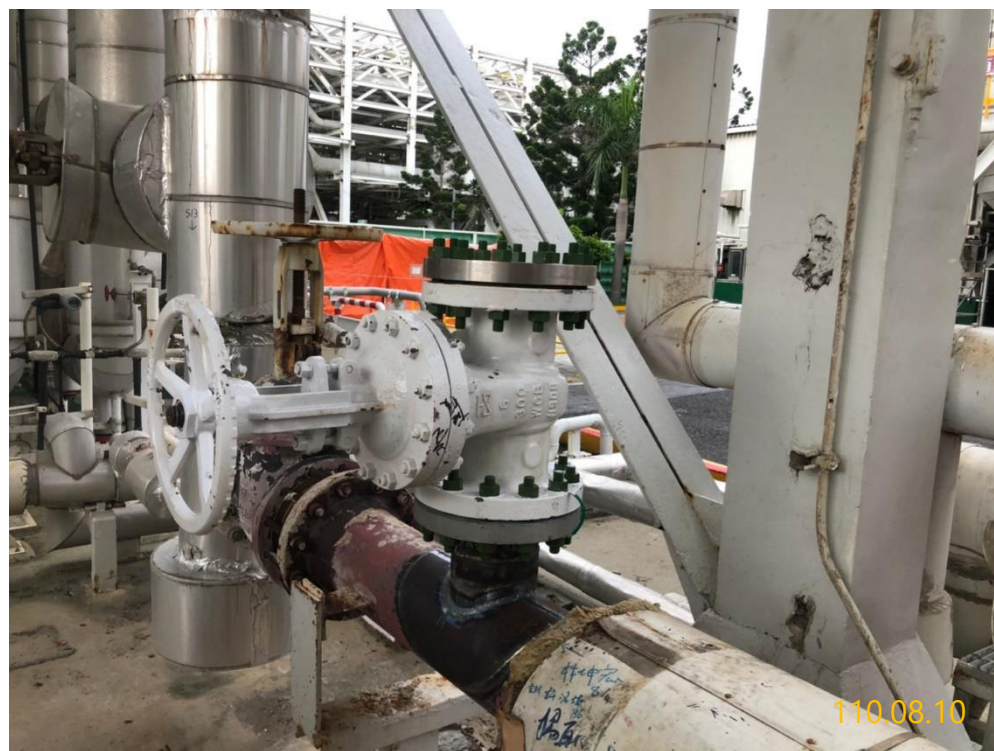
12. 施工完成，安裝盲法蘭
