# 完工攝影報告

工程名稱：南部石化廠 FLARE 4 吋開孔 x 1 pc

施工期間：112.03.02

施工廠商：宏利工程

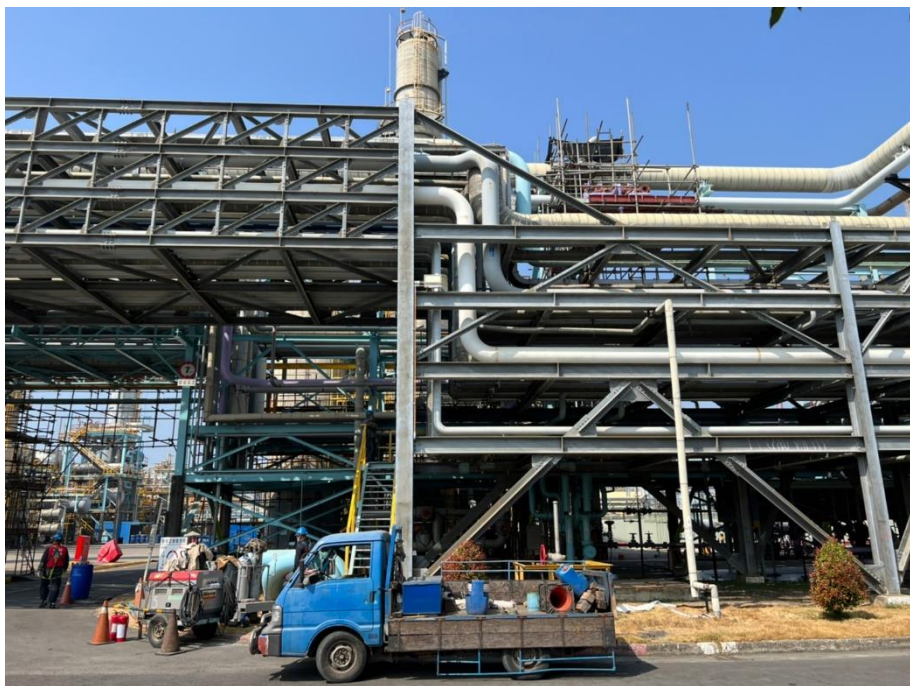
1. 機具定位情形

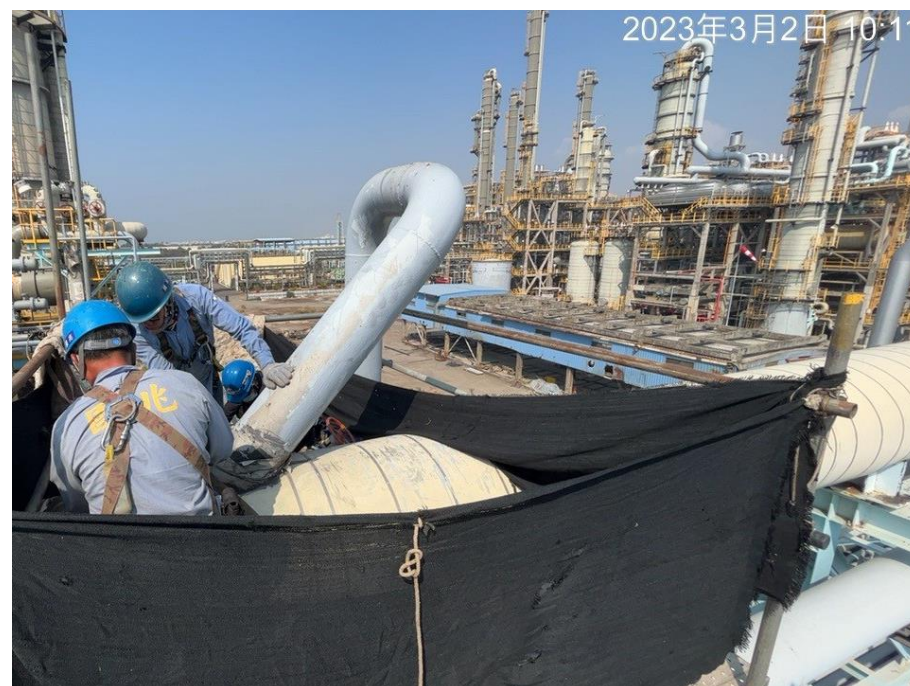
2. 施工位置防火纖維吊簾鋪設

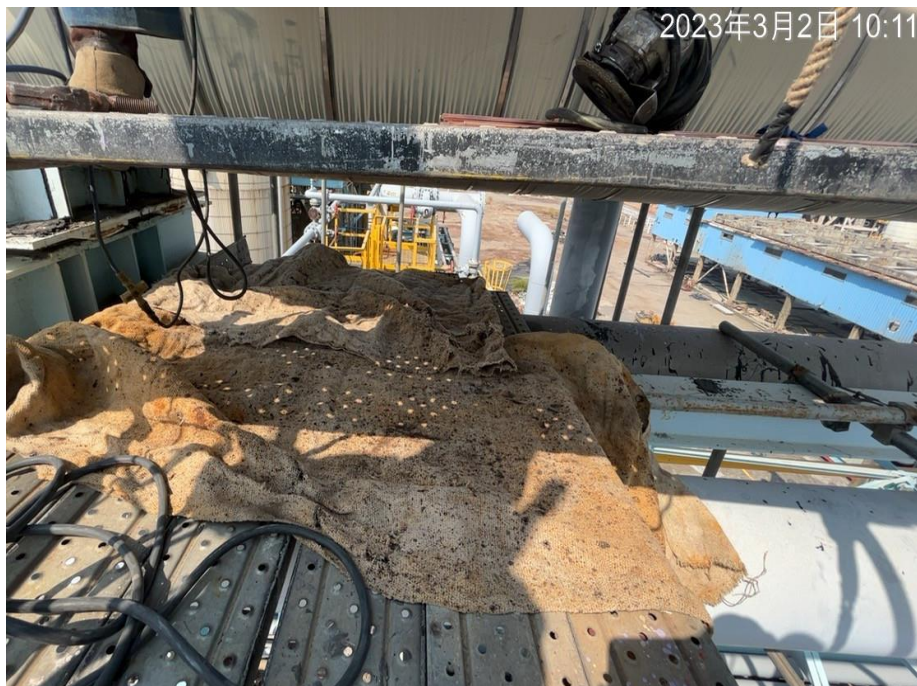
3. 防火毯鋪設情形

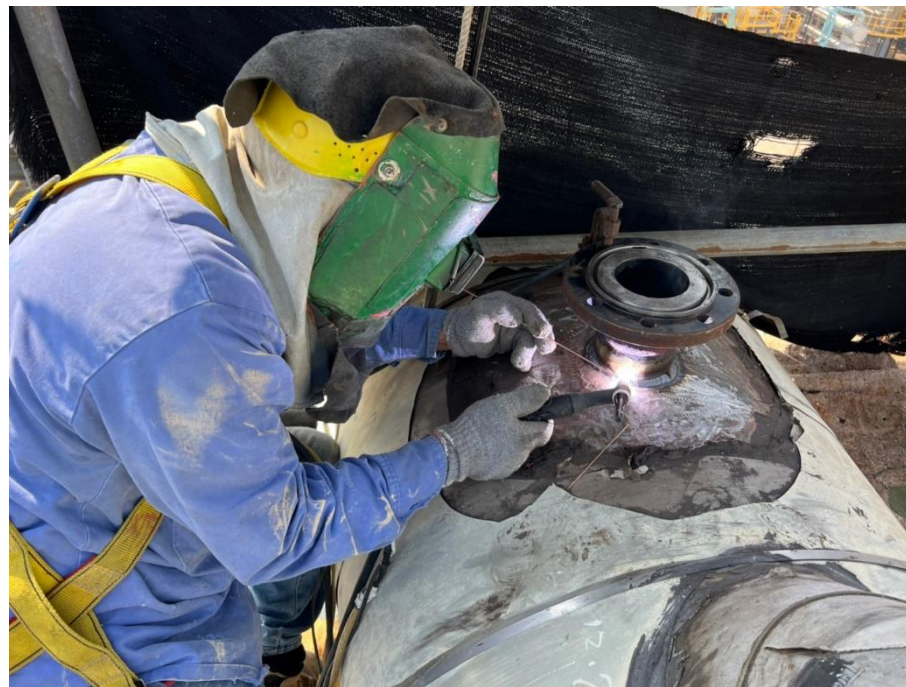
4. 短管法蘭焊接作業

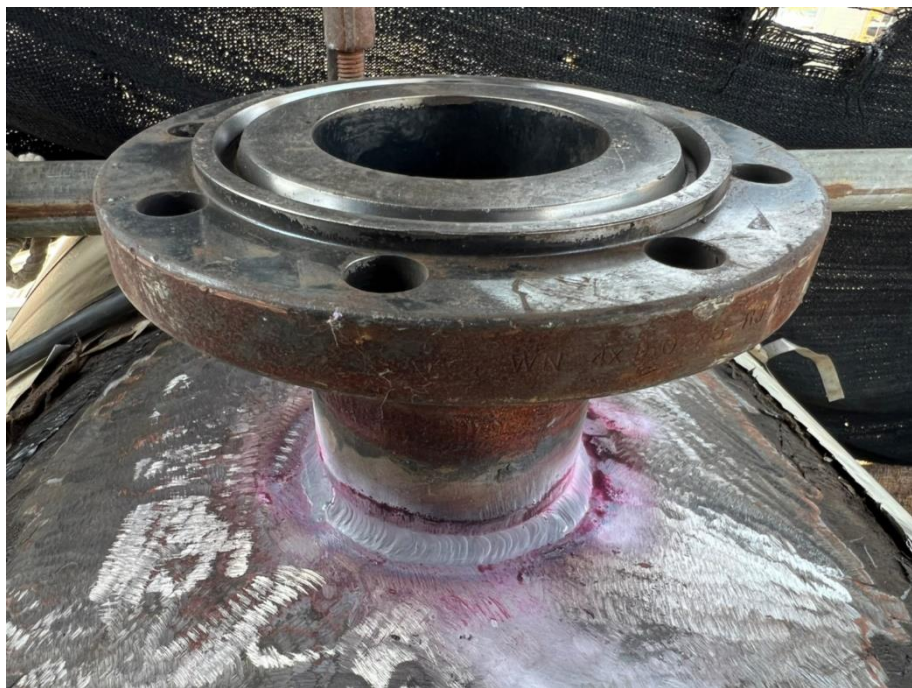
5. 焊道 PT 檢查

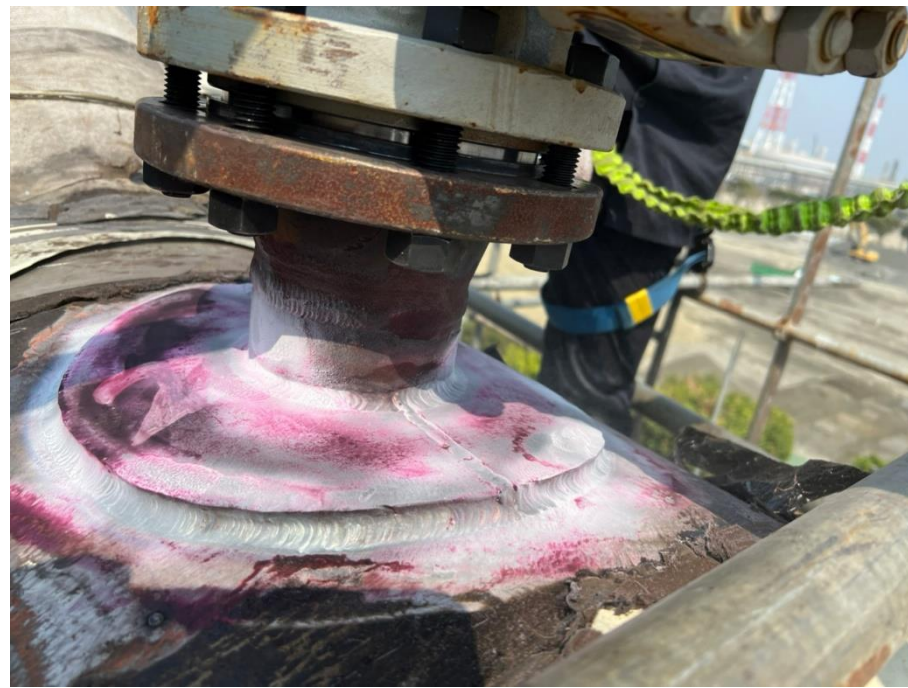
6. 補強版 PT 檢查

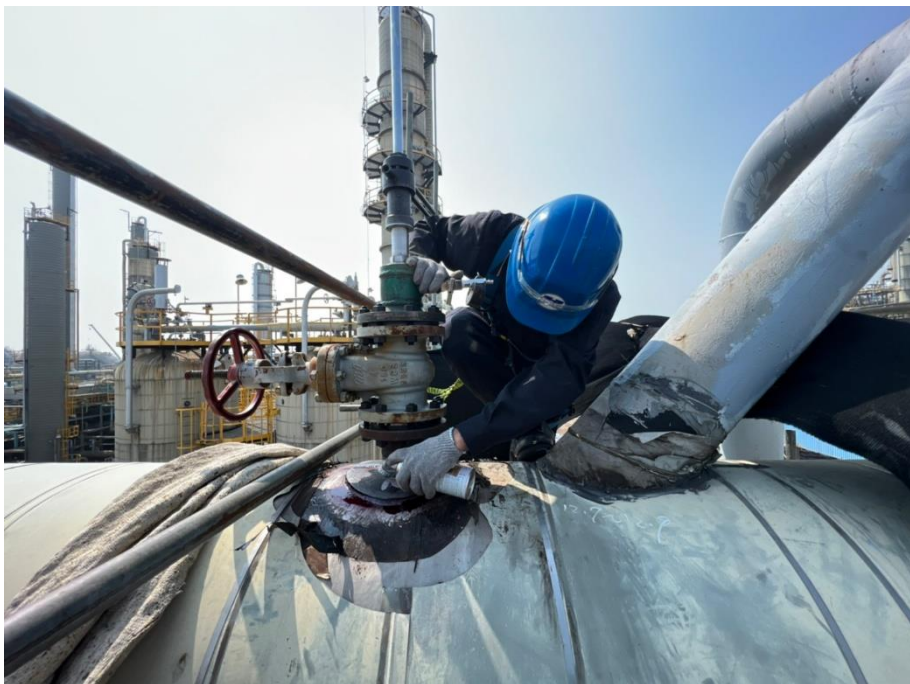
7. 閥件及開孔機具安裝作業

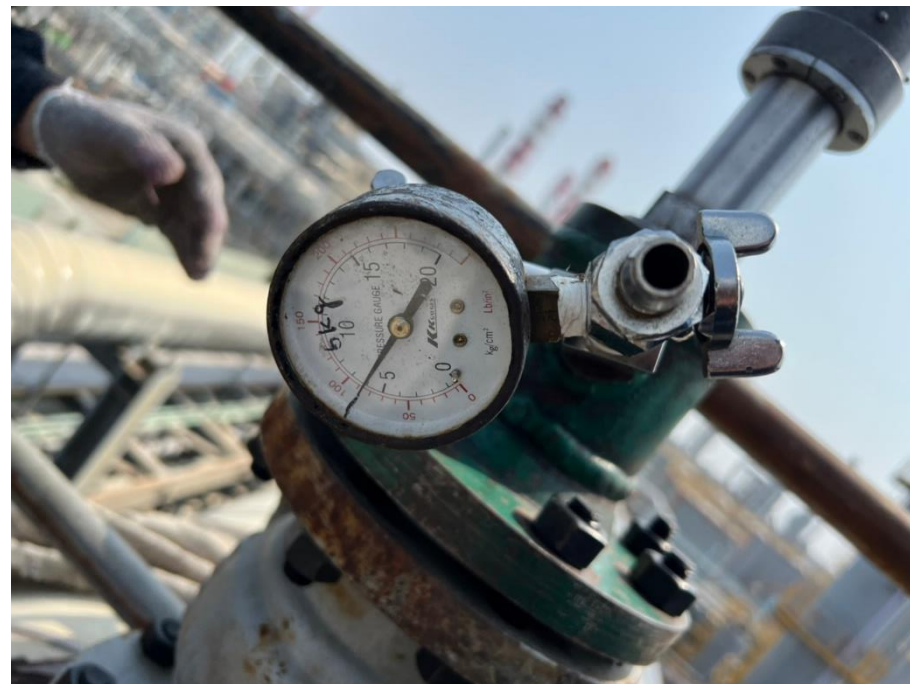
8. 試壓抓漏

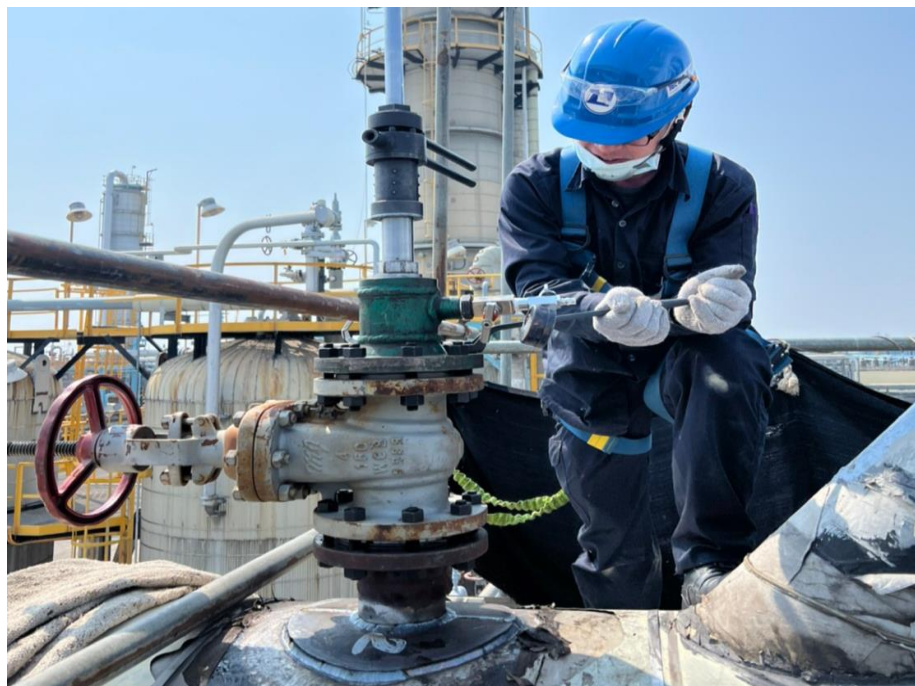
9. 人員執行開孔作業

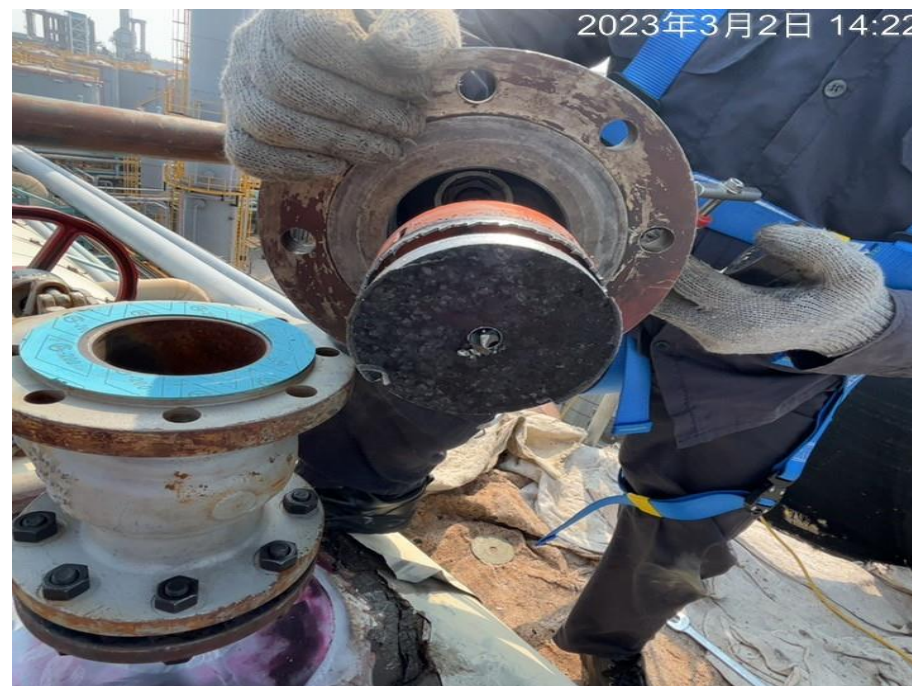
10. 開孔完成確認鐵片取出
