完工報告

材質:碳鋼管 內容物:冷卻水

溫度:20~26℃ 壓力:3~4 kg/cm²

工程名稱:南部石化廠空調箱管線4吋雙阻斷

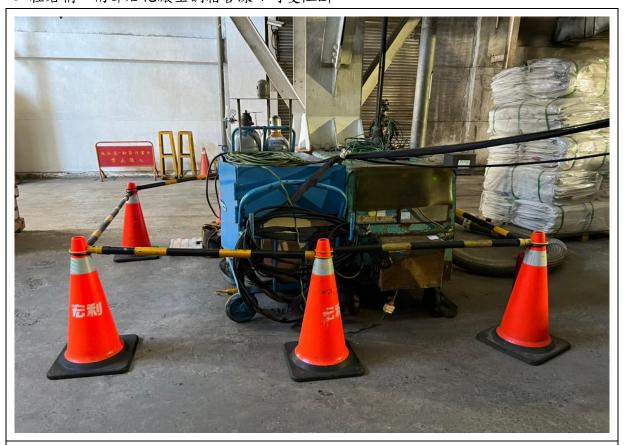
1. 現場機具定位情形

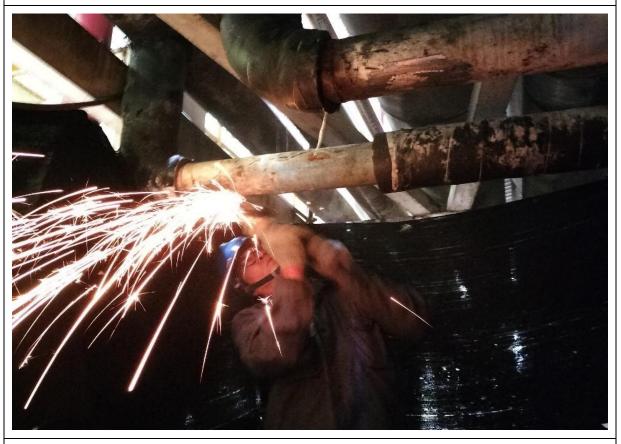
2. 施工位置研磨及防火毯鋪設情形

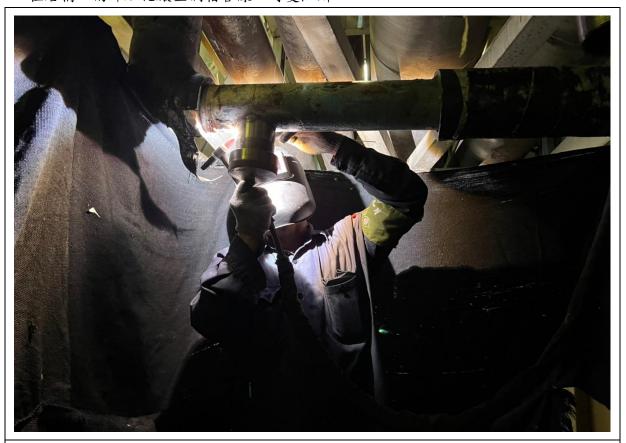
3.模具焊接作業

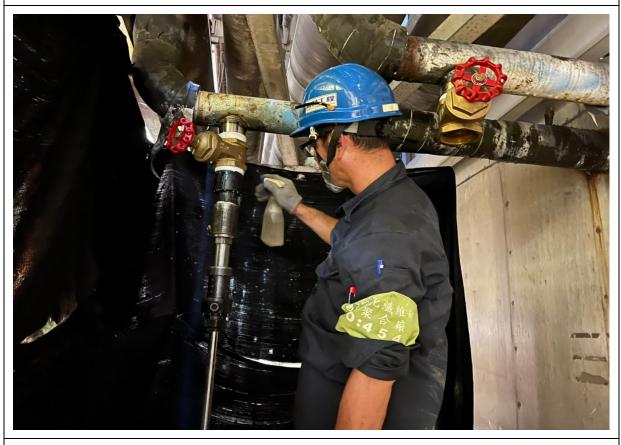
4.焊接完成後人員安裝開孔機具並試壓

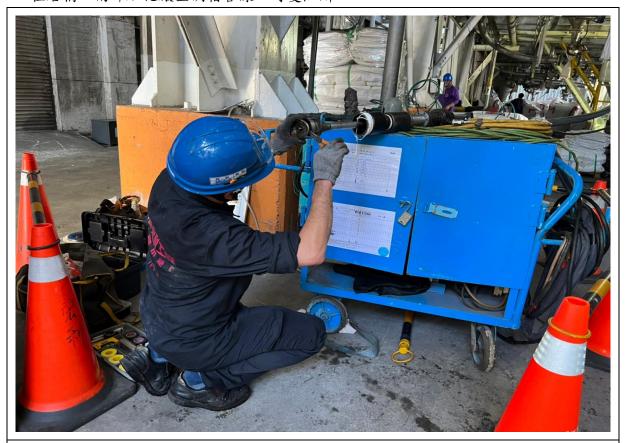
5. 開孔作業後確認鐵片取出

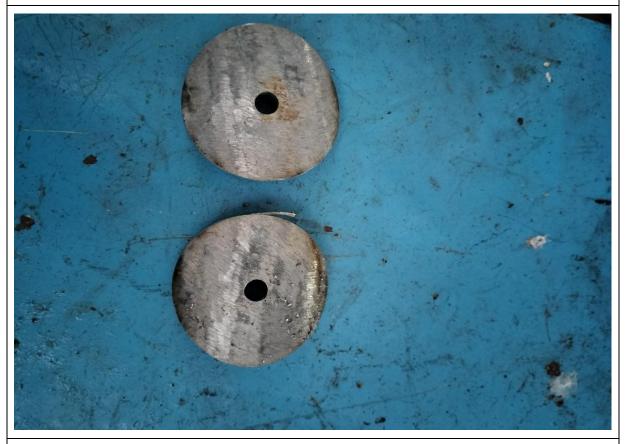
6. 開孔完成確認鐵片取出

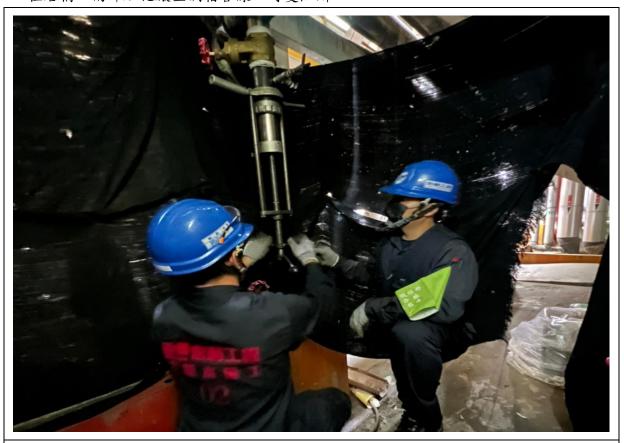
7. 人員進行阻斷作業

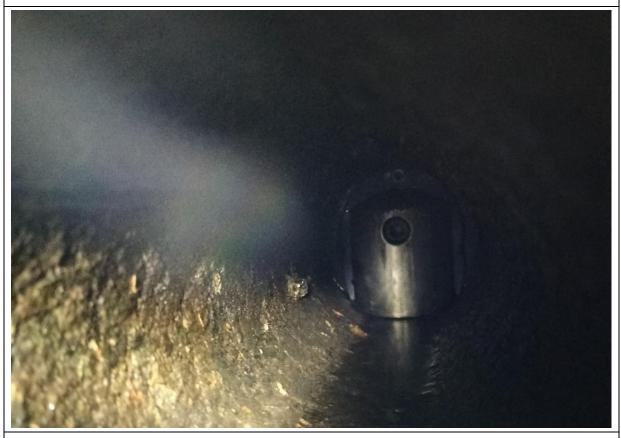
8.阻斷後切管內部情形

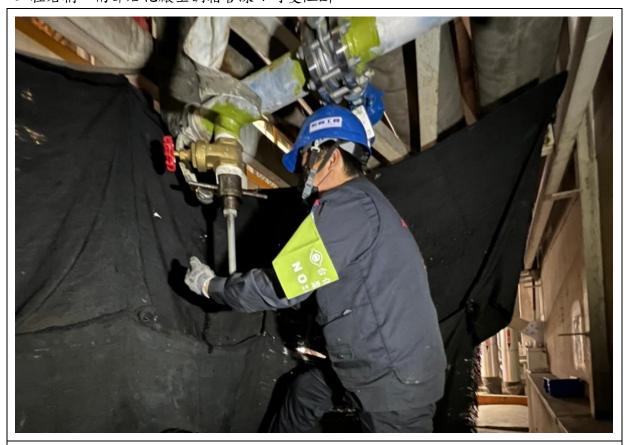
9. 人員進行下堵作業

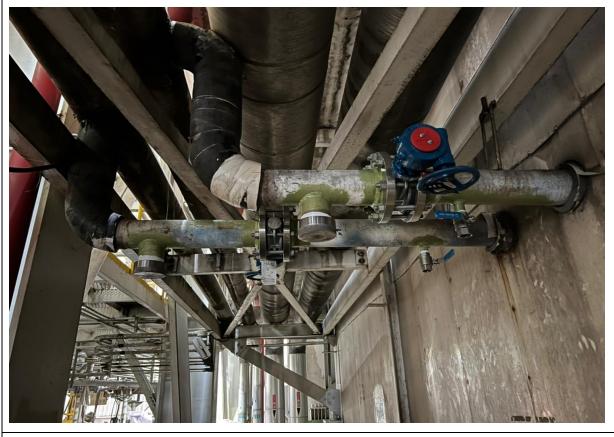
10. 施工完成,管線進回水雙阻斷作業增設閥件及排液完成
